船舶事故調査報告書

事故種類	衝突
発生日時	令和6年5月25日 13時00分ごろ
発生場所	熊本県八代市八代港 八代港防波堤灯台から真方位272° 1.2海里（M）付近 （概位 北緯32° 31.4′ 東経130° 30.5′）
事故の概要	プレジャーヨット オーシャンラブは、南南東進中、また、プレジャーボート光進丸は、東南東進中、両船が衝突した。 オーシャンラブは、右舷中央部外板の擦過傷等を生じ、また、光進丸は、左舷船首部外板の擦過傷等を生じた。
事故調査の経過	令和6年7月17日、本事故の調査を担当する主管調査官（長崎事務所）ほか1人の地方事故調査官を指名した。 原因関係者から意見聴取を行った。
事実情報 船種船名、総トン数 船舶番号、船舶所有者等 L×B×D、船質 機関、出力、進水等	A プレジャーヨット オーシャンラブ、5トン未満 250-40030熊本、個人所有 8.71m (Lr) × 3.17m × 1.47m、FRP ディーゼル機関、47.00kW、不詳 B プレジャーボート 光進丸、5トン未満 293-21706熊本、個人所有 7.15m (Lr) × 2.03m × 0.53m、FRP ディーゼル機関、56.60kW、昭和63年11月
乗組員等に関する情報	A 船長A 58歳 二級小型船舶操縦士・特殊小型船舶操縦士・特定 免許登録日 平成14年9月30日 免許証交付日 令和4年5月16日 (令和9年9月29日まで有効) B 船長B 62歳 一級小型船舶操縦士・特殊小型船舶操縦士・特定 免許登録日 平成20年8月4日 免許証交付日 令和4年11月22日 (令和10年8月3日まで有効)
死傷者等	なし
損傷	A 右舷中央部外板に擦過傷、右舷手すり支柱に脱落等

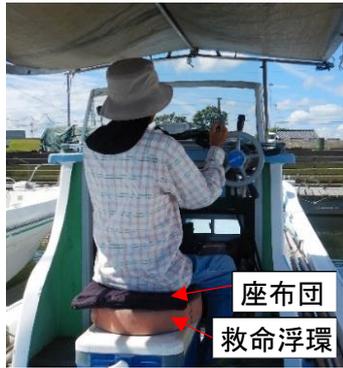
写真1 ふだんの操船姿勢

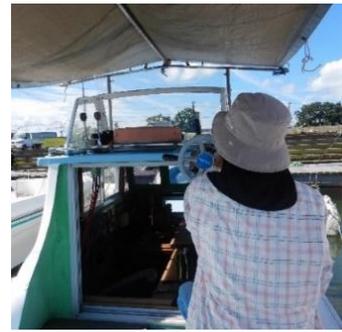
写真2 本事故当時の操船姿勢

船長Bは、本事故当時、B船が避航船となる場合に備えて、右舷方の見張りを重視しようと思い、操舵スタンド後方の中央よりも約6cm低い右舷側にクーラーボックスを置いて腰を掛けていたが、ふだんよりも約15cm目線が低くなっていた。

<p>張りを適切に行っていなかったことから、A船に接近していることに気付くのが遅れ、A船に気付いた後、直ちに右舵一杯を取ったものの間に合わず、A船と衝突したものと考えられる。</p> <p>船長Bは、大戸ノ瀬戸を通過した頃、三ツ島の手前にいるA船を島影と重なった状態で見ていることから、A船を見落とし、周囲に他船はいないと思い、操舵スタンド後方の右舷側に置いたクーラーボックスに腰を掛けて操船を続けたものと考えられる。</p> <p>船長Bは、腰を掛けて操船していた際、目線が低くなっていたことから、左舷船首方に死角を生じていたものと考えられる。</p>
原因	<p>本事故は、八代港内において、A船が南南東進中、B船が東南東進中、船長Aが、周囲の見張りを適切に行っていなかったため、B船に気付くのが遅れ、また、船長Bが、左舷船首方に死角が生じた状態で航行を続け、左舷船首方の見張りを適切に行っていなかったため、避航動作が遅れ、両船が衝突したものと考えられる。</p>
再発防止策	<p>今後の同種事故等の再発防止に役立つ事項として、次のことが考えられる。</p> <ul style="list-style-type: none"> ・レーダーを備えていない船舶の船長は、他船を早期に発見することが困難であることを考慮し、目視による全周囲の見張りを十分に注意して行うこと。 ・小型船舶の船長は、死角が生じない状態で見張りを行うこと。

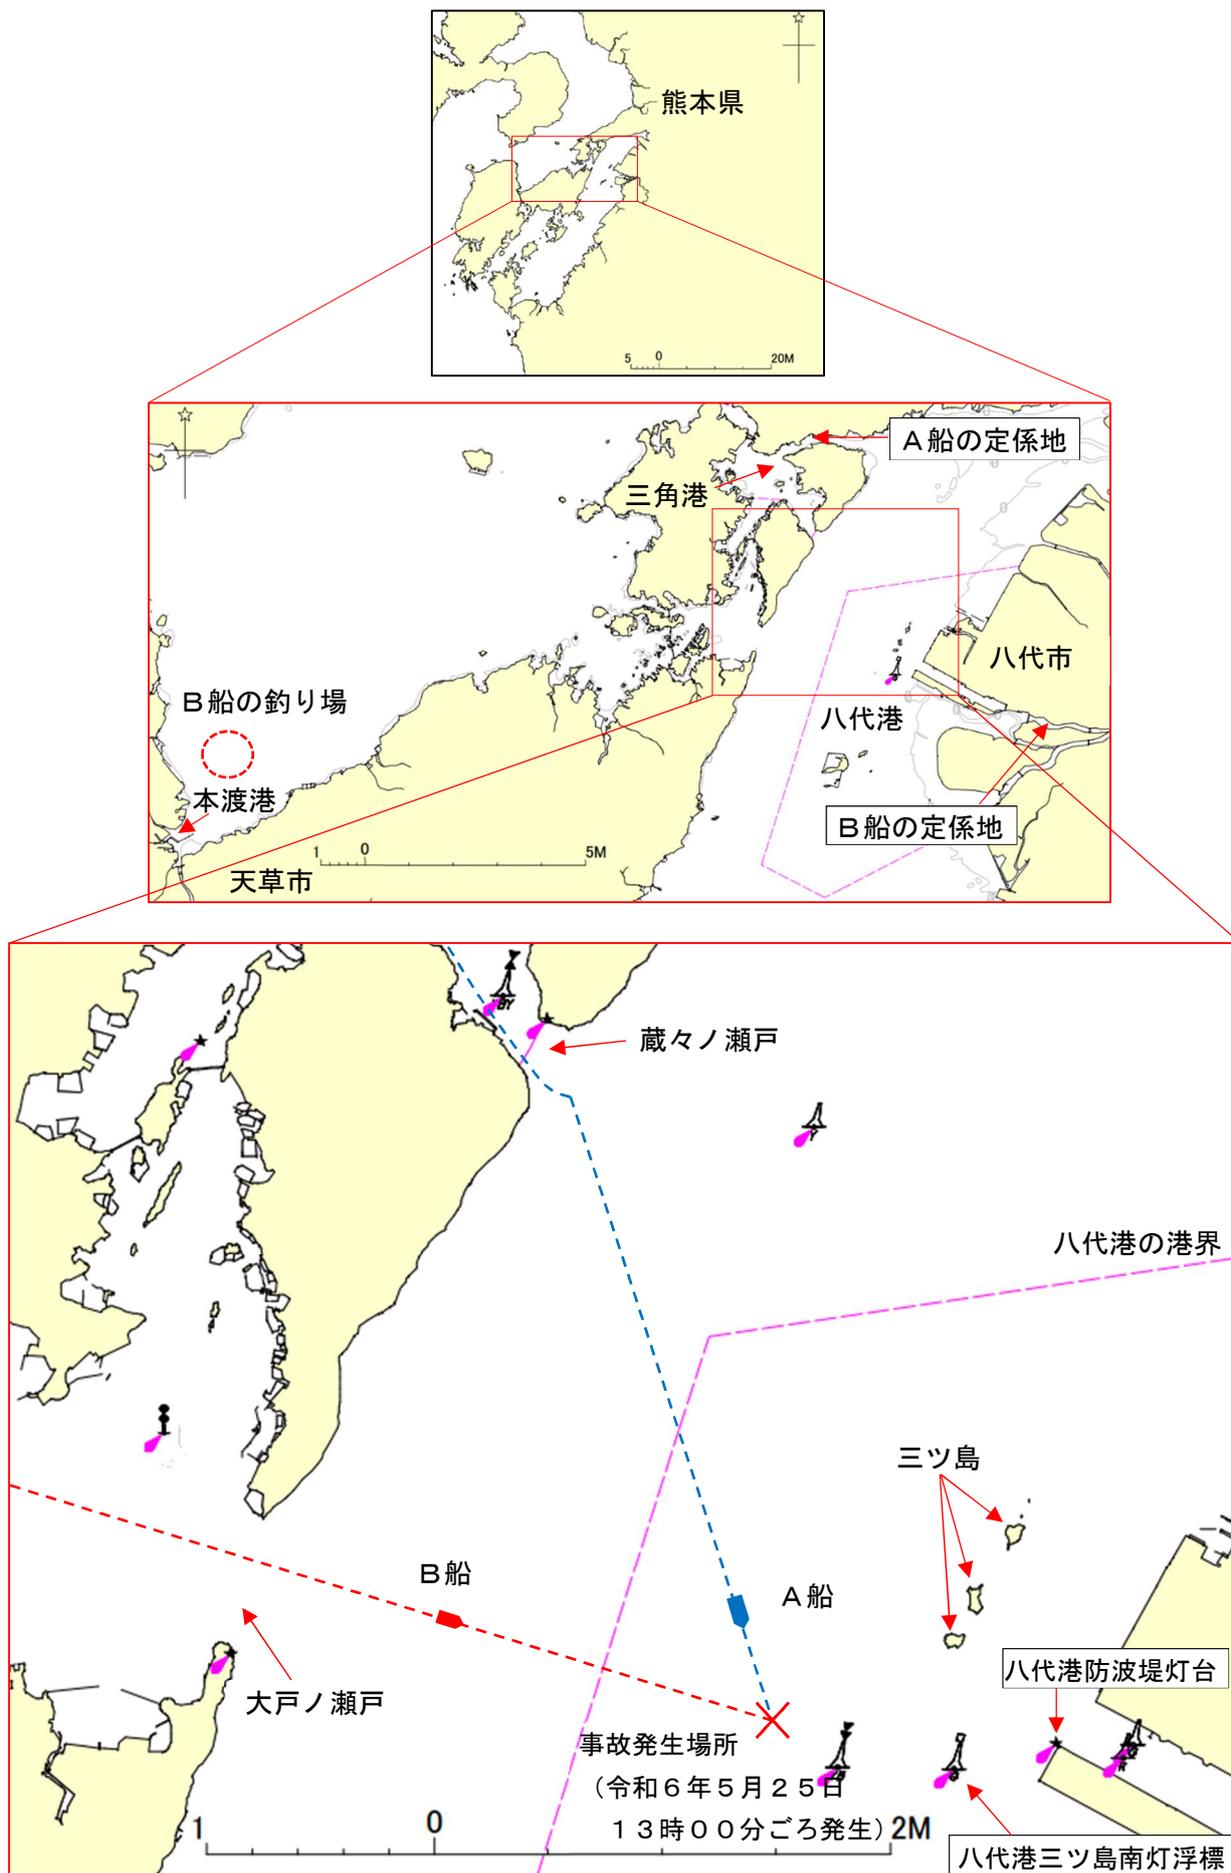
付図1 事故発生経過概略図

船長Bは、船首方を定係地の方向に向けて航行する僚船を見ながら操船していたところ、左舷船首方上方にA船のマストのみを認め、ヨットがいてと思い、衝突の危険を感じて直ちに右舵一杯を取ったものの、間に合わず、B船とA船とが衝突した。
