船舶事故調査報告書

船種 船名 作業台船 SEAON NO.3

事故種類 作業員死亡

発生日時 令和6年4月9日 10時05分ごろ

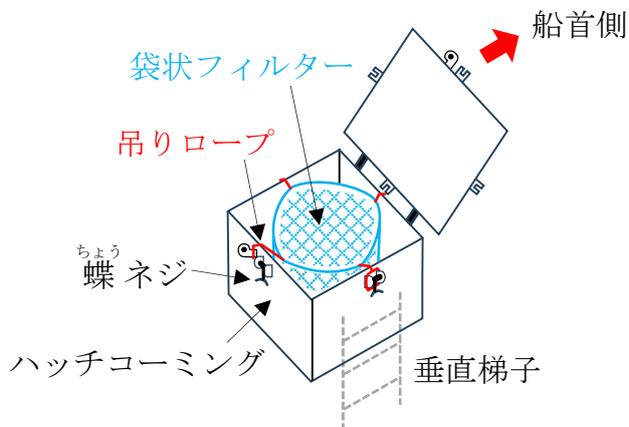
図3 袋状フィルターの設置状況

内にポリプロピレン製ロープ（以下「吊りロープ」という。）で吊られた袋状フィルター*3の中に、4番タンクの処理水排出口に接続されたホースの先端を入れ、09時17分ごろ4番タンクの処理水をポンプで3番タンクに移送し始めた。（写真5、図3、写真6～写真8参照）

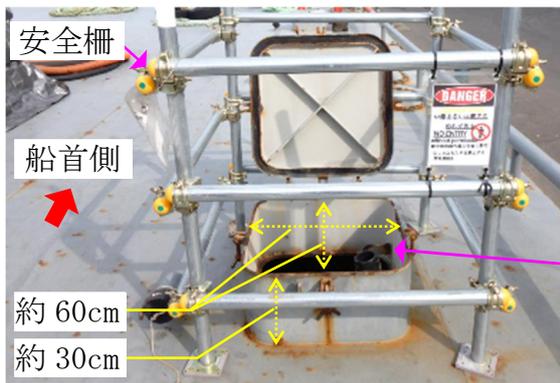
写真7 本件ハッチ

※写真7は、本事故後に撮影したもので、ハッチ周囲に安全柵が設置されている。
 ※写真8は、本事故後、タンク内清掃作業が行われた後に撮影したものである。

- (1) 排水浄化作業に従事するA社の全作業員に、酸素欠乏・硫化水素危険作業主任者技能講習を受講させ、「硫化水素及び酸素欠乏の発生原因」、「硫化水素中毒及び酸素欠乏症による事故事例」、「事故事例に基づく事故防止策」並びに「硫化水素中毒等による労働災害を防止するための関係法令」を学習させた。
- (2) 排水浄化作業に関連する各作業について、潜在的な危険有害性、同危険有害性に対するリスク評価及び危険防止方法を記載したAHA（活動危険分析）シートを作成し、作業前に毎回、同シートを参考に作業上の危険ポイント及び危険防止策をKY（危険予知活動）シートに記入することとした。
- (3) 作業手順遵守の徹底を図るため、排水浄化作業に従事する全作業員に対して安全教育用資料を使用した教育を年1回行うこととしたほか、作業員に対し、危険を伴う可能性のある予定外の作業を行うときは、必ず作業主任者の指示を仰ぐよう、指導を行った。
- (4) 排水浄化作業に使用される作業台船（A船を含む。）の全てのタンクのハッチに「立入禁止」や「危険」の標識を掲示するほか、南京錠での施錠を行い、排水浄化作業の際にタンクのハッチを開口する場合にはハッチの周囲に安全柵を設置することとした。

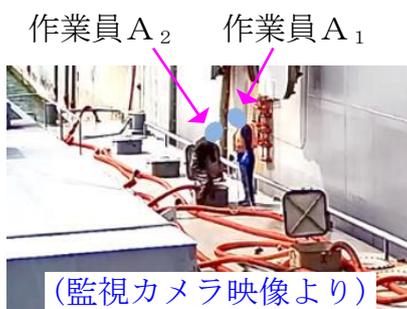
写真9 作業員A₂が3番タンク内に入る状況

作業員A₁及び作業員A₂は、作業員A₁が先端に袋状フィルターを回収するためのクリップが取り付けられたロープを、作業員A₂が胴付長靴をそれぞれ船体中央部の倉庫から持ち出し、3番タンクの換気及びガス濃度の測定を行わないまま、作業員A₂が、胴付長靴を着用した後、10時04分ごろ本件ハッチから垂直梯子を使って3番タンク内に入った。

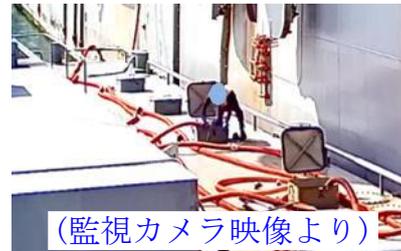
写真14 作業員A₁が3番タンク内に入る状況

作業員A₁は、ロープを下ろすのをやめ、3番タンク内の作業員A₂に向かって合図を送り、ロープを手繰り上げ始めたが、10時05分ごろ、ロープを手繰るのをやめ、本件ハッチに顔を近づけた後、すぐに靴を脱いで垂直梯子を使ってタンク内に入った。(写真11～写真15参照)

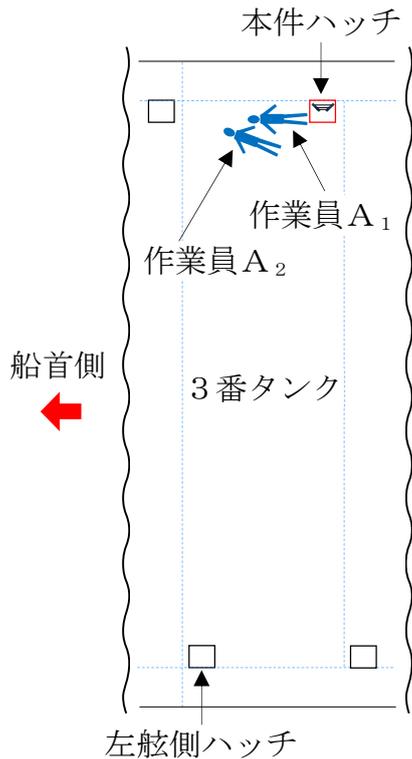
図4 作業員A₁及び作業員A₂が3番タンク内で発見された位置

船長Bは、A船のハウスから懐中電灯を持ち出し、11時24分ごろ、本件ハッチから3番タンク内を懐中電灯で照らしたところ、水面の高さが約60cm（垂直梯子ステップの下から2段目付近に水面がある状態）となっていた処理水中に作業員A₁がうつ伏せの状態で見え、声掛けに反応がなかったので、急いでC船の船長及び作業台船の作業員に状況を伝えた後、作業主任者Aに携帯電話で連絡した。

船長B、C船の船長及び作業台船の作業員は、3番タンクの処理水をポンプで4番タンクに移送し始めるとともに、11時30分ごろ3番タンクの左舷側ハッチの蓋を開け、同ハッチから送風機で空気を送ってタンク内の換気を開始し、タンク内の処理水の水位が下がったところで、作業員A₁の近くにうつ伏せの状態の作業員A₂を認めた。

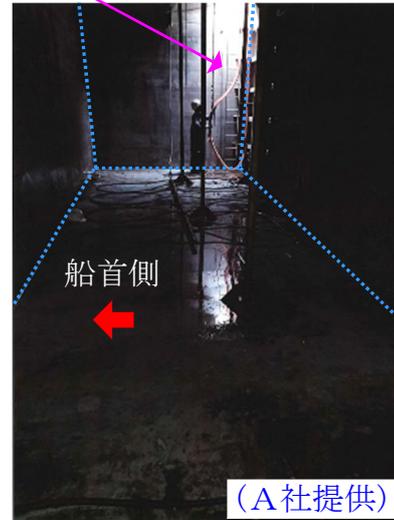
写真16 3番タンク内の状況

- (1) 3番タンクは、数箇月間、タンク内清掃作業が行われないうまま閉鎖されていたことから、タンク底部にし尿等を含む生活排水由来の汚泥が堆積し、汚泥中の好気性菌の活動により酸素が消費され、タンク内の酸素濃度が低下するとともに汚泥中が無酸素状態となり、本事故当時、汚泥中の硫酸還元菌の活動により発生した硫化水素がタンク内や汚泥中に存在していたものと考えられる。
- (2) 作業員A₁及び作業員A₂は、3番タンク内に袋状フィルターが落下した状態のまま処理水を海上に排出すると、袋状フィルターを吸い込んでポンプが詰まると思ったことから、タンク内に入って袋状フィルターを回収しようとしたものと考えられる。
- (3) 作業員A₁及び作業員A₂は、次のことから、作業主任者Aの指示を仰がず、また、3番タンクに入る際にタンク内の換気及びガス濃度の測定を行わなかった可能性があると考えられるが、作業員A₁及び作業員A₂が死亡しており、これらの状況を明らかにすることができなかった。
 - ① タンク内に入る場合は、硫化水素中毒や酸素欠乏症にかかるおそれがあることから、作業員A₁及び作業員A₂はあらかじめ作業主任者Aの許可を得る必要があったが、作業主任者Aが休暇を取得していたことから、作業主任者Aへの連絡を遠慮したこと。
 - ② 換気は1時間以上行う必要があり、換気を行うと作業に遅れが生じると思ったこと。
 - ③ 3番タンクは浄化処理を終えた処理水を貯留するタンクであり、タンク内では体に危険を及ぼすような濃度の硫化水素が発生したり酸素濃度の低下が起こったりしておらず、また、袋状フィルターは短時間で回収できるので、硫化水素中毒や酸素欠乏症にかかるおそれはないと思ったこと。
- (4) 作業員A₂は、3番タンク内に入った後、作業員A₁が下ろしたロープのクリップに袋状フィルターを留める作業を行っていたところ、タンク底部の汚泥を踏みつけて汚泥中に閉じ込められていた硫化水素が放出され、硫化水素の濃度が更に高まった空気を吸入したことから、短時間のうちに意識を消失するなどしたものと考えられる。

- (1) 排水浄化作業に関連する各作業について、リスクを適切に評価することができるよう、リスクアセスメント手法を用いたリスク評価を導入する。
- (2) 化学物質管理者を選任し、リスクアセスメントを適切に実施する体制を整える。
- (3) 作業員が作業上のリスクを理解するために、作業員に対して次の教育を行う。
 - ① 硫化水素及び酸素欠乏の危険有害性を学習することを目的とした「硫化水素及び酸素欠乏の発生原因」並びに「硫化水素中毒及び酸素欠乏症による事故事例」についての教育。
 - ② 硫化水素及び酸素欠乏の危険有害性を除去する方法を学習することを目的とした「事故事例に基づく事故防止策」についての教育。
- (4) 作業員に対して安全教育用資料を使用した定期的な教育により作業手順遵守を徹底させることに加え、危険を伴う可能性のある作業で、予定外の作業を行うときは、作業主任者の指示を仰ぐことを徹底させる。
- (5) 立入りを禁止する旨を見やすい箇所に表示するなどしてタンク内への立入りを禁止する措置を講じる。
- (6) 各タンクの作業履歴のほか、硫化水素及び酸素濃度の定期的な測定結果を記録、管理し、これらの記録を参考に、定期的にタンク内清掃作業を行うことによって、硫化水素中毒や酸素欠乏症の発生リスクの低減に努める。

なお、タンク内清掃作業は、硫化水素中毒及び酸素欠乏症を防止するための適切な安全措置を講じた上で行う。

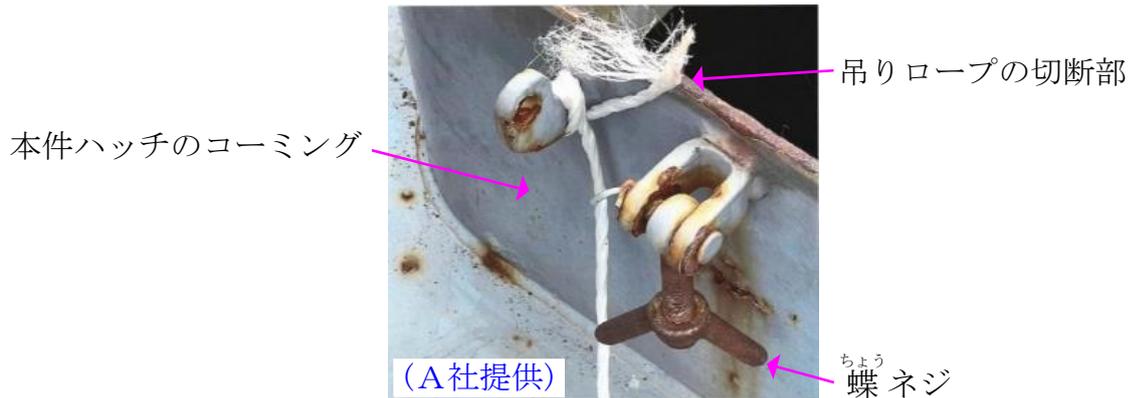
写真19 袋状フィルターの吊りロープの切断状況

袋状フィルターの吊りロープは、ハッチコーミングの頂部に接した部分で擦り切れたように切断されていた。

これらのことから、袋状フィルターは、劣化した状態の吊りロープがハッチコーミングの頂部で擦られて切断され、3番タンク内に落下したものと考えられる。

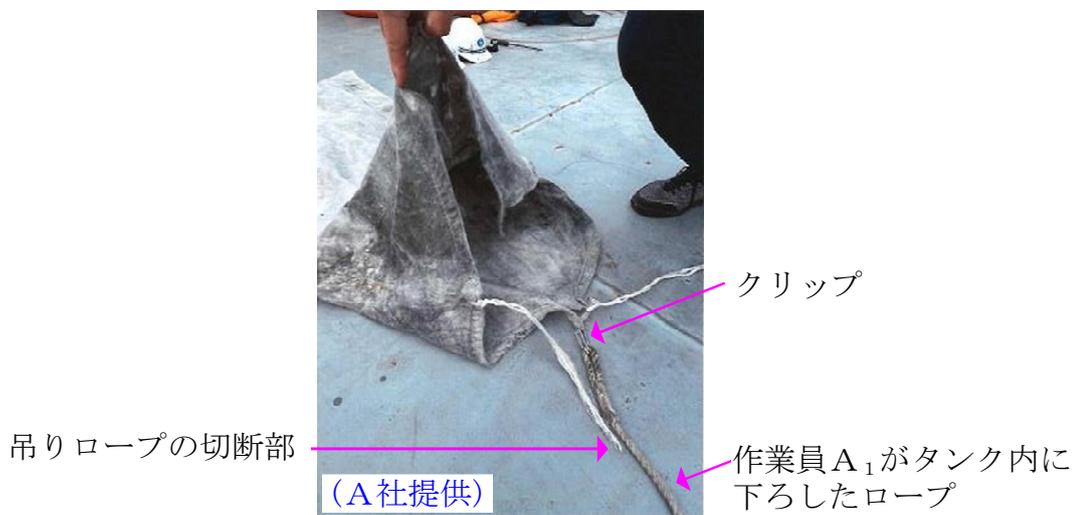
写真20 袋状フィルターの状況

また、袋状フィルターは、作業員A₁がタンク内に下ろしたロープの先端に取り付けられたクリップに留められていた。
