# 船舶事故調査報告書

令和7年7月16日

運輸安全委員会（海事部会）議決

| 事故種類 | 沈没 |

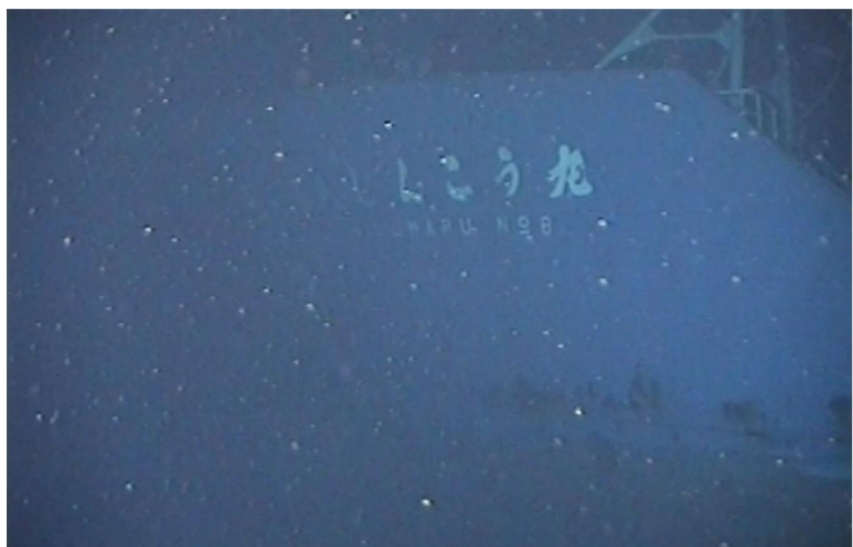
海上保安庁は、令和4年2月、すさみ町の沖合で「船舶らしき物件」を発見した旨の情報提供を受け、令和6年2月、民間調査船及び遠隔操作無人探査機による調査を実施した。調査の結果、すさみ町の南西約30kmの沖合で、船底部が海底に着底した状態の船体が発見され、本船であることが確認された。

海上保安庁によれば、令和7年4月8日現在、沈没の原因となり得る本船の損傷は確認されていない。

写真2 本船（船首外板の状況）  
（海上保安庁提供の動画より）

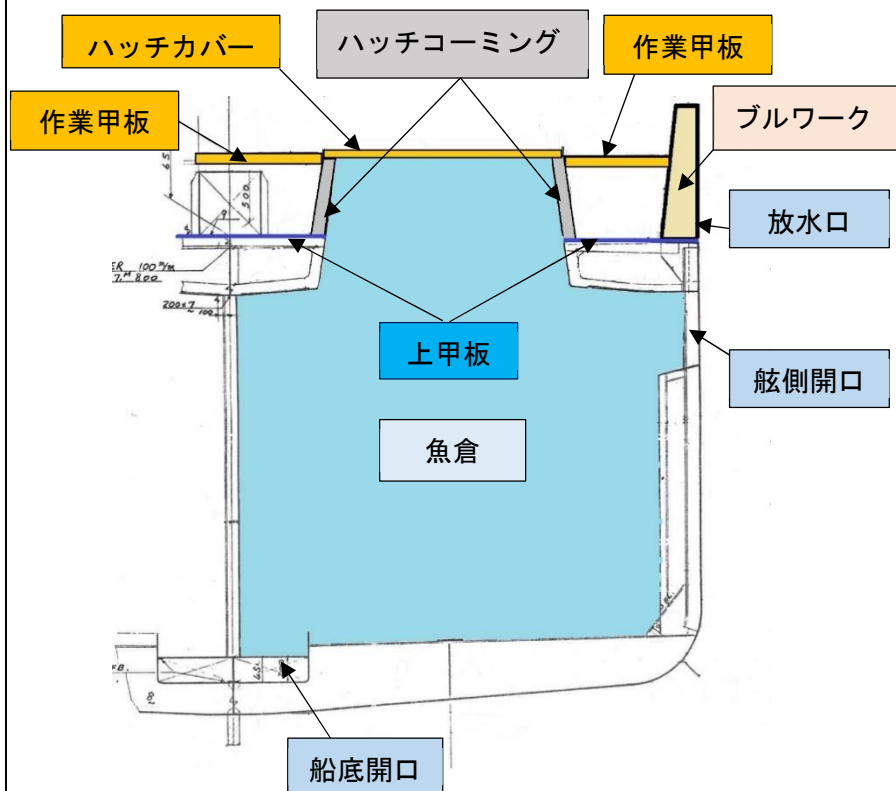
図2 中央断面図（右舷側）

本船は、両船楼の間の上甲板両舷のブルワーク下部に各 3 か所の放水口があり、上甲板上に魚倉のハッチコーミングとほぼ同じ高さとなる作業甲板が木板やグレーチングにより形成されていた。また、魚倉のハッチカバーとして、木板を並べてボルトナットで固定することで蓋をしており、風雨密になっていないので、海水が上甲板上に打ち込むと上甲板上又は魚倉内に流れ込むが、放水口又は舷側開口から船外へ流れ出る構造となっていた。

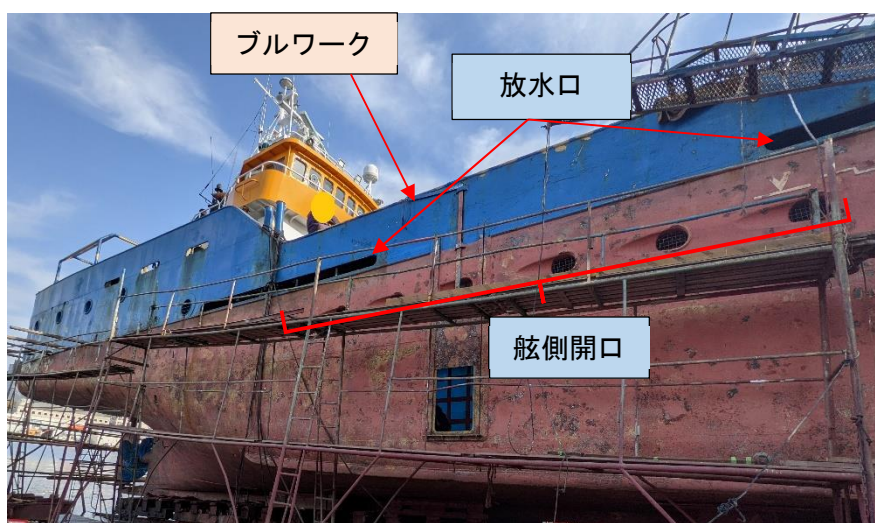
写真3 本船と同型船の放水口及び舷側開口

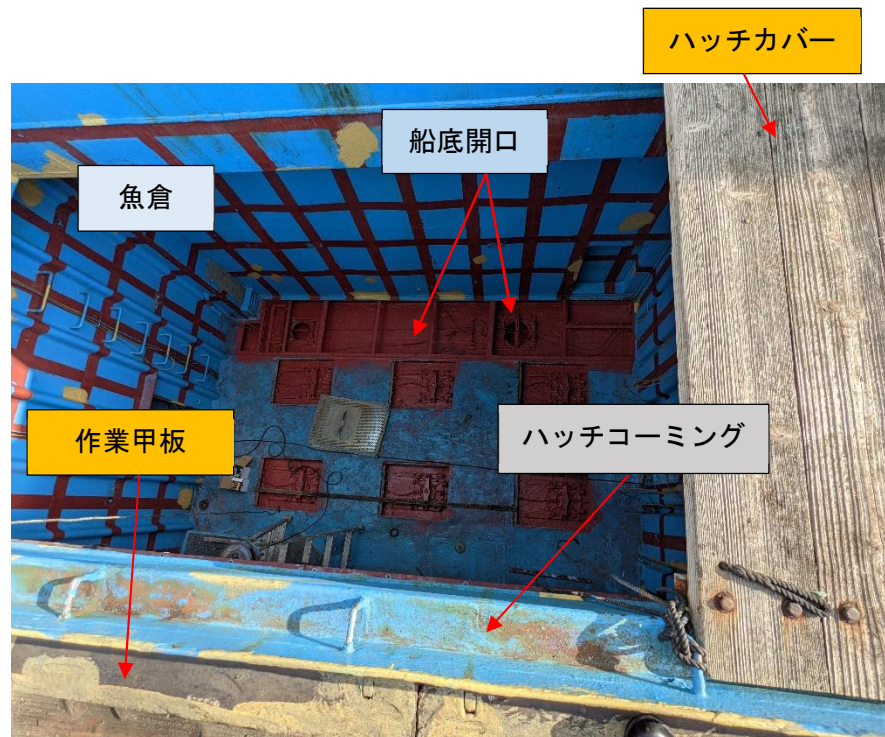
び魚倉が配置されていた。魚倉は、両舷に各 4 個、合計 8 個が配置されており、各魚倉の船底及び両舷の舷側に開口が設置されていた。活魚運搬時は、開口を開放して魚倉内に海水を満たし、航行していた。これにより、海水を船底開口から魚倉内に取り入れるとともに舷側開口から外部へ放出するという仕組みで海水を魚倉内に循環させ、活魚の状態で輸送する構造となっていた。

写真4 本船と同型船の魚倉

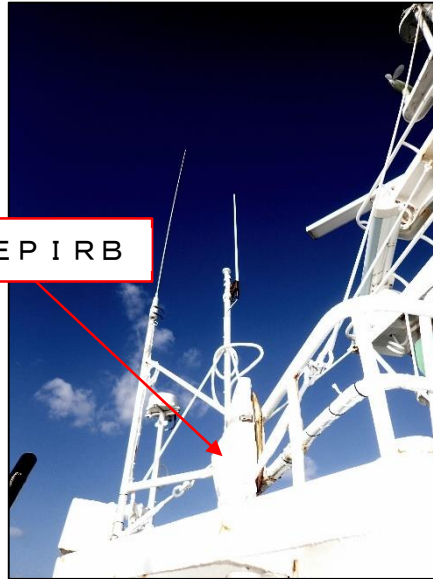
本船のEPIRBは、自動離脱装置に取り付けられ、本船の羅針盤甲板左舷側に設置されていた。

本船の自動離脱装置は、水深約4.0m以内で自動的にEPIRBを離脱させる仕様になっていた。(図1及び写真5参照)

写真5 本船のEPIRBの設置状況  
(GMDSS救命設備整備会社提供、整備実施時(平成31年1月21日)撮影)

本船は、ＥＰＩＲＢを搭載していたが、海上保安庁が本船のＥＰＩＲＢからの遭難信号を受信していないことから、遭難信号は発信されていないものと考えられる。

本船のＥＰＩＲＢは、平成３１年１月２２日のＧＭＤＳＳ救命設備整備会社による整備において、電池交換が行われ、また自動離脱装置は新替えされ、いずれも正常に機能する状態であることが確認されていた。しかし、本船のＥＰＩＲＢが発見されておらず、また本船の船体調査を行うことができなかったことから、本事故時に本船のＥＰＩＲＢ及び自動離脱装置が機能したか否かについて明らかにすることはできなかった。

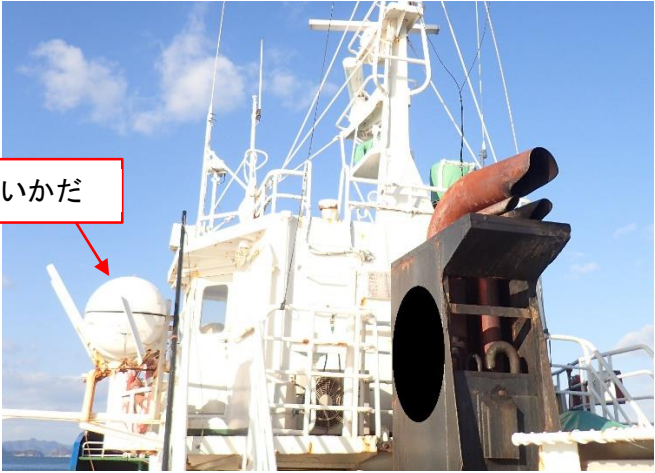
本船の救命いかだは、水深約4.0m以内で自動離脱装置が作動することによって固縛していたワイヤが外れ、コンテナが離脱して水面に浮上し、展張する仕様となっていた。(写真6参照)

| | <div data-bbox="550 353 837 425" data-label="Caption"> <p>本船の救命いかだ</p> </div> <p data-bbox="766 689 1292 806">写真6 本船の救命いかだの設置状況<br/>(救命いかだ整備会社提供、整備時（平成31年1月30日）撮影）</p> <p data-bbox="587 833 758 864">② 整備状況</p> <p data-bbox="616 882 1428 1057">本船の定期検査の際、平成31年1月30日に救命いかだ整備会社により、救命いかだ及び自動離脱装置の整備が行われた。本船の救命いかだ及び自動離脱装置の整備記録によれば、この整備における各測定項目の数値結果等は正常であった。</p> <p data-bbox="550 1075 1177 1106">(9) 本船の簡易型AISの整備状況に関する情報</p> <p data-bbox="587 1124 1428 1299">本船の定期検査に合わせ、平成31年1月22日に航海設備整備会社により、簡易型AISの点検整備が行われた。本船の簡易型AISの整備記録によれば、点検整備における各測定項目の数値結果等は正常であった。</p> |

本船は、膨張式救命いかだを搭載しており、また、平成３１年１月３０日救命いかだ整備会社による救命いかだ及び自動離脱装置の整備が行われ、いずれも正常に機能する状態であることが確認されていた。しかし、本船の救命いかだが発見されておらず、また本船の船体調査を行うことができなかったことから、本事故

| | <p>時に本船の救命いかだ及び自動離脱装置が機能したか否かについて明らかにすることはできなかった。</p> <p>(6) 本船の簡易型A I Sに関する解析</p> <p>本船は、簡易型A I Sを任意で搭載していたが、本船のA I S信号が、令和2年12月14日02時29分ごろ御坊市沖で送信されたことが確認されて以降、確認されていない。このことから、同時刻以降、本船の簡易型A I Sは作動していなかったものと考えられる。</p> <p>本船の簡易型A I Sは、平成31年1月22日の航海設備整備会社による点検整備において、正常に機能する状態であることが確認されていた。しかし、本船の船体調査を行うことができず、本船の乗組員が発見されていないことから、本船の簡易型A I Sが作動していなかった理由について明らかにすることはできなかった。</p> |
