## 船舶事故調査報告書

令和7年7月16日

運輸安全委員会（海事部会）議決

<b>事故種類</b>	釣り客死亡
<b>発生日時</b>	令和6年10月16日 14時46分ごろ
<b>発生場所</b>	佐賀県唐津市 <small>おがわ</small> 小川島北方沖 呼子平瀬灯台 <small>よぶこひらせ</small> から真方位006° 2.4海里（M）付近 （概位 北緯33° 37.3′ 東経129° 54.9′）
<b>船舶事故の概要</b>	遊漁船 <small>とみふく</small> 登美福丸は、船長が1人で乗り組み、釣り客8人を乗せ、福岡県糸島市福吉漁港に帰航中、釣り客1人が落水して死亡した。
<b>事故調査の経過</b>	令和6年11月1日、本事故の調査を担当する主管調査官ほか1人の船舶事故調査官を指名した。 令和6年11月6日、15日、令和7年2月7日、12日口述聴取 令和6年11月7日、8日現場調査及び口述聴取 令和6年11月14日、29日、令和7年2月10日回答書受領 原因関係者から意見聴取を行った。
<b>事実情報</b> 船種船名、総トン数 船舶番号、船舶所有者 L×B×D、船質 機関、出力、進水等	遊漁船 登美福丸、4.74トン FO3-28799（漁船登録番号）、個人所有 10.74m（Lr）×2.62m×0.77m、FRP ディーゼル機関、174.0kW、昭和53年12月 第290-28342号（船舶検査済票の番号） （写真1 参照）  <div style="text-align: center;">

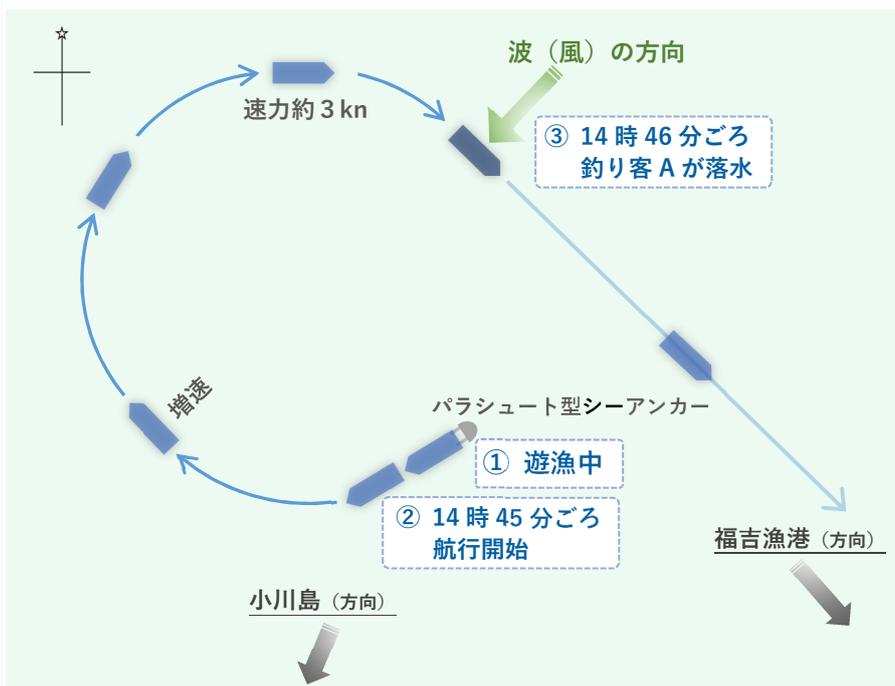
図2 口述に基づく本船の動静(概要)

船首甲板の右舷側前方にいた釣り客Bは、道具の片付けを終え、船尾方を向いて椅子に腰を掛けていたところ、本船が航行を開始し、右旋回するのに伴い、船体がやや左舷側に傾斜していきのを感じていた。

釣り客Bは、本船が航行を開始して約1分後、右旋回が終わり、直進を始めて左舷側への傾斜が戻るとき、左舷側からの波を受けて船体が大きく右舷側に傾き、船首甲板の右舷側後方(操舵室右前方下部)にいた釣り客Aが「あっ」という声を発し、頭から右舷側に落水するのを目撃した。

本船は、右旋回中、外方傾斜\*<sup>5</sup>により左舷側に傾斜していたが、福吉漁港がある南東方向に直進を開始し、左舷側への傾斜が戻るとほぼ同時に左舷正横付近から前記①の風浪を受けたことにより、右舷側に大きく傾斜した可能性が考えられる。

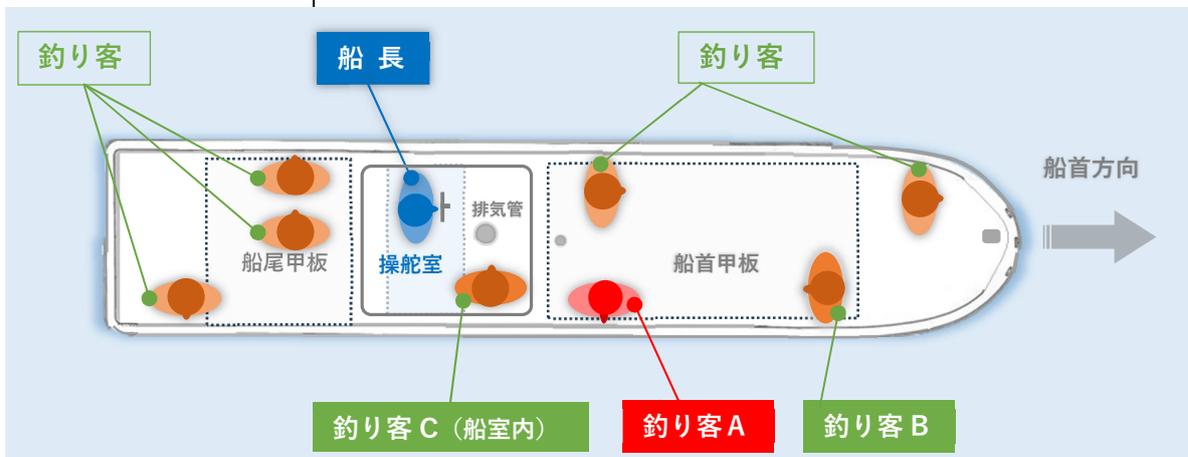
図3 船上の釣り客等の位置

本事故が発生した際、船上にいた釣り客等の位置は、図3のとおりであった。

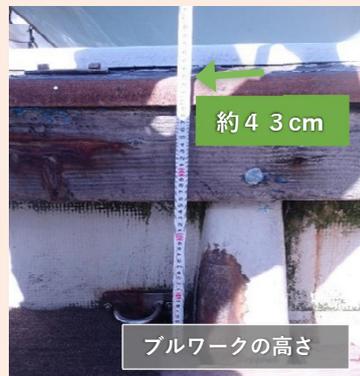
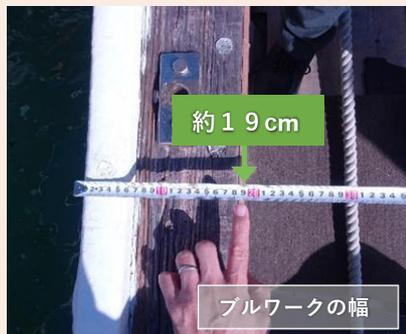
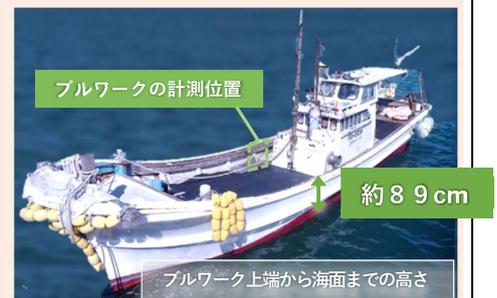
図4 ブルワークの高さ等

本船の甲板（船首甲板）のブルワーク<sup>\*3</sup>は、高さが甲板から約43cm、幅が約19cmであり、また、中央部のブルワーク上端から海面までの高さが約89cmであった。（図4参照）

本船のブルワークは、甲板からの高さが約43cmであり、その上に転落防止用の手すり等はなかった。

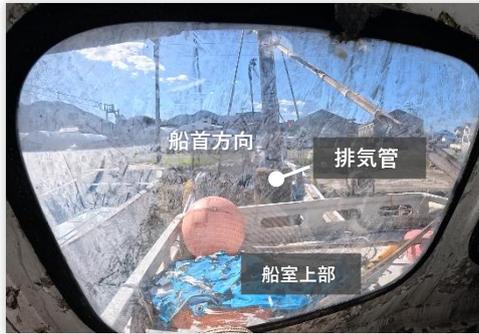
写真3 船長の操船位置からの見通し

操舵室における船長の操船位置からは、同室の壁面等により右舷中央部等に甲板上の死角があり、右舷中央部の釣り客Aのいた場所を確認することができなかった。(写真3、図5参照)

操舵室における船長の操船位置は、右舷中央部の釣り客Aのいた場所が、死角となっていた。

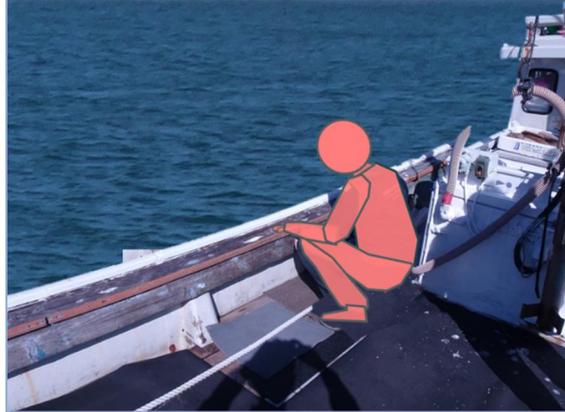
図6 釣り客Aの姿勢（再現イメージ）

釣り客Bは、本事故が発生する直前、釣り客Aが、右舷側を向いて、しゃがんだ姿勢で腰を浮かせた状態で顔を下に向けている様子を見ていた。(図6参照)

釣り客Aは、本事故当時、右舷側を向いてしゃがんだ姿勢で腰を浮かせ、顔を下に向けた状態であったことから、本船が右舷側に傾斜した際、舷外に体が振り出されて体を支えることができず、頭から舷外へ落水したものと推定される。

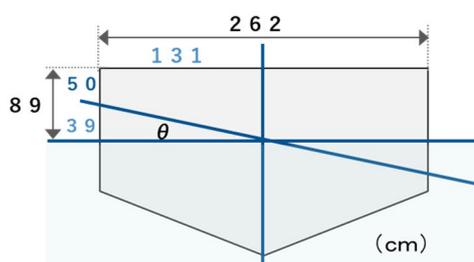
図7 傾斜角の推算

本事故当時の右舷側への傾斜の程度を正確に推定することは困難であるが、海面が水平であると仮定して平常時に89cmあるブルワーク上端から海面までの高さが約50cm（その他の事項(4)参照）に減少する傾斜角を計算すると、約17°となることから（図7参照）、本事故当時の風浪の状況によっては、これを超える大きな傾斜が生じていた可能性が考えられる。
