# 船舶事故調査報告書

令和7年7月23日

運輸安全委員会（海事専門部会）議決

事故種類	漕手死亡																			
発生日時	令和6年8月18日 09時30分ごろ（医師による死亡推定時刻）																			
発生場所	北海道標津町忠類川（忠類川1号砂防ダム付近） 井上牧場四等三角点から真方位282° 4.4km付近 （概位 北緯43° 44.4′ 東経144° 57.7′）																			
事故の概要	カヌー（船名なし）は、川下り中、漕手が落水して溺死した。																			
事故調査の経過	令和6年9月4日、本事故の調査を担当する主管調査官（函館事務所）ほか1人の地方事故調査官を指名した。 原因関係者からの意見聴取は、本人が本事故で死亡したため、行わなかった。																			
事実情報 船種船名、総トン数 船舶番号、船舶所有者等 L×B×D、船質 機関、出力、進水等	A カヌー（船名なし）、重量約25kg なし、個人所有 約4.50m×約0.95m×約0.45m、不詳 機関なし、不詳 B カヌー（船名なし）、重量約2.5kg なし、個人所有 約2.25m×約1.10m×約0.37m、ウレタンコーティングナイロン等 機関なし、不詳																			
乗組員等に関する情報	漕手A 54歳 漕手B 51歳																			
死傷者等	死亡 1人（漕手A）																			
損傷	なし																			
気象・水象	気象：天気 曇り、風 ほとんどなし、視界 良好 水象：水位 約0.5m 本事故発生場所の東南東方約16kmに位置する標津地域気象観測所における8月18日の観測値は、次のとおりであった。

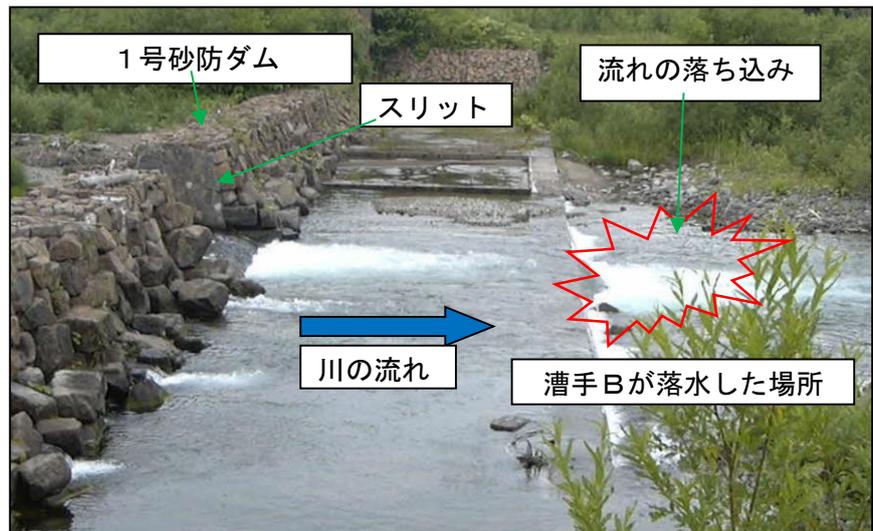
写真1 1号砂防ダム付近

B船は、流れが落ち込んだところで転覆し、漕手Bが落水した。（写真1、2参照）

※写真撮影の時期は不明であるが、漕手Bによれば、水位は本事故当日と同じくらいであったとのことである。

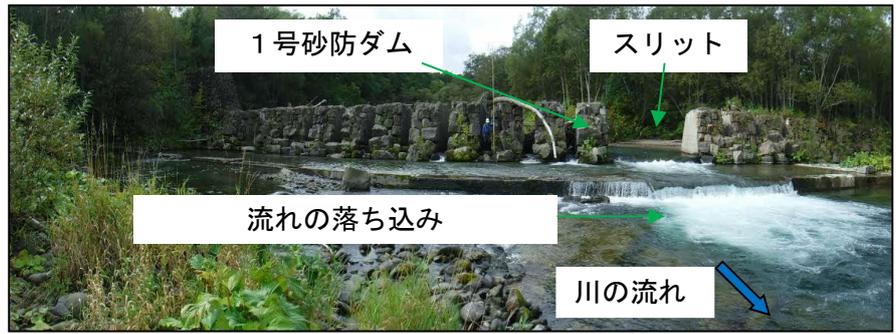
写真2 1号砂防ダム付近 正面から撮影  
(総合振興局提供)

※令和3年の1号砂防ダム施設の調査時における写真

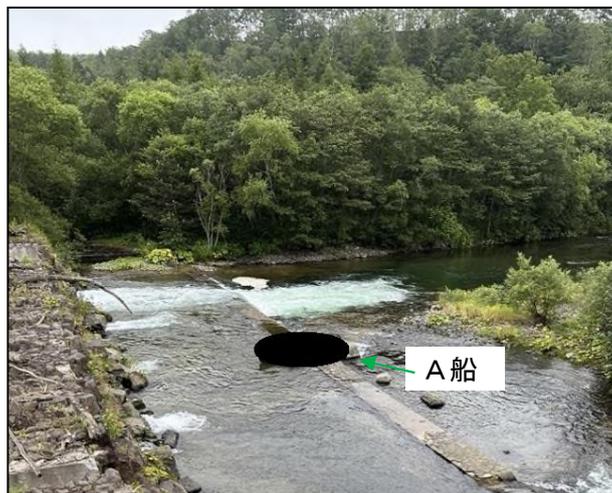
写真3 8月19日の1号砂防ダム付近の状況  
(標津町役場提供)

漕手Bは、パドルを離し、川底に潜り込み、体の力が抜けた状態となった瞬間、落水した場所の流れから抜け出して浮き上がった。その後、周囲を見ると、流れが落ち込んでいる川面の手前付近の右岸寄りにA船が船首を下流に向けて浮かんでいたものの、漕手Aの姿が見えなかったため、声を掛けたが、漕手Aからの返事はなかった。(写真3参照)

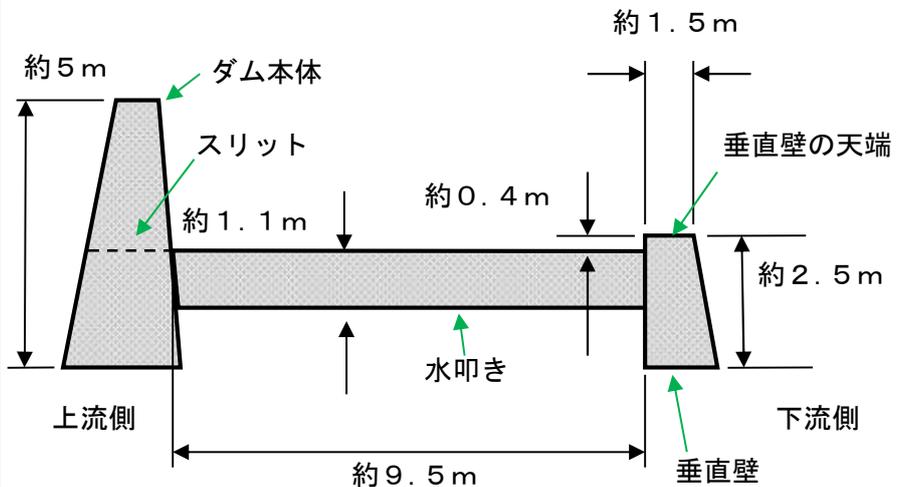
図3 1号砂防ダムを側面から見た概要

1号砂防ダムは、それぞれがコンクリート製のダム本体、水叩き及び垂直壁から構成されており、ダム本体の高さが約5m、水叩きの厚さが約1.1m及び垂直壁の高さが約2.5mであり、垂直壁の天端から水叩き上面までの高さが約0.4mである。また、ダム本体端部から下流側に向かい、垂直壁の端部までの長さが約9.5m、垂直壁の天端の長さが約1.5mである。(図3、4参照)

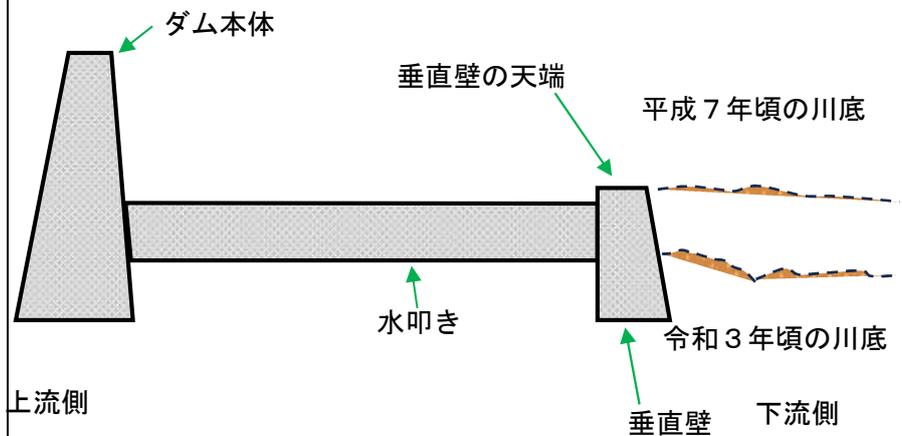
図5 1号砂防ダムと川底の状況

1号砂防ダムは、平成7年12月頃完成し、垂直壁の天端において、完成当時、下流側前面と下流の川底はほとんど高さに変わりがなかったものの、令和3年の1号砂防ダムの施設の状況調査時、下流側前面と流れに落ち込みがある川底までの深さが約1mであった。(図5、6参照)

※平成7年及び令和3年頃の川底の状況は推定である。

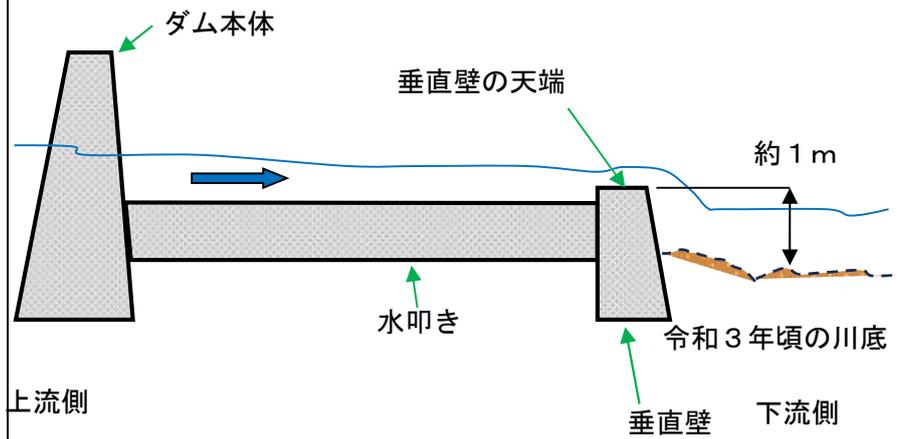
図6 1号砂防ダムにおける流れの状況  
※令和3年頃の川底の状況は推定である。

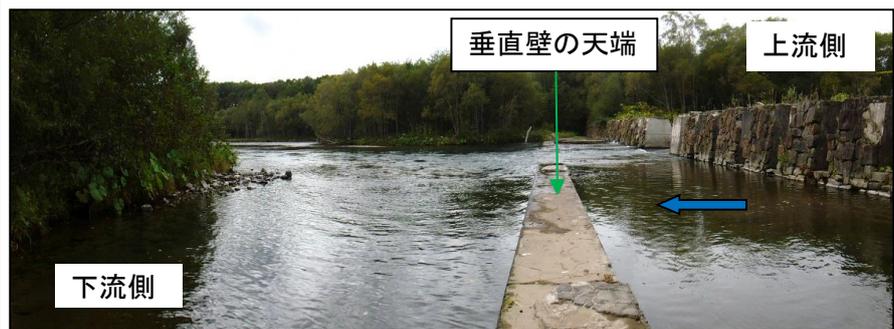
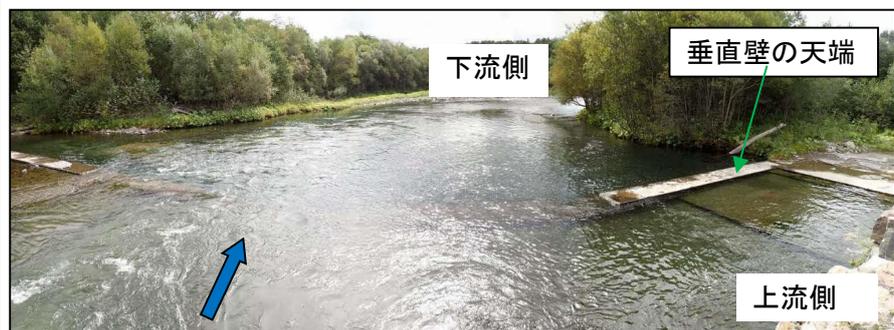
2号砂防ダムは、1号砂防ダムと同じ構造であり、令和3年頃の状況において、垂直壁下流側前面から下流のところでは、流れに落ち込みがなく、白く泡立ってはいなかった。(写真4、5参照)

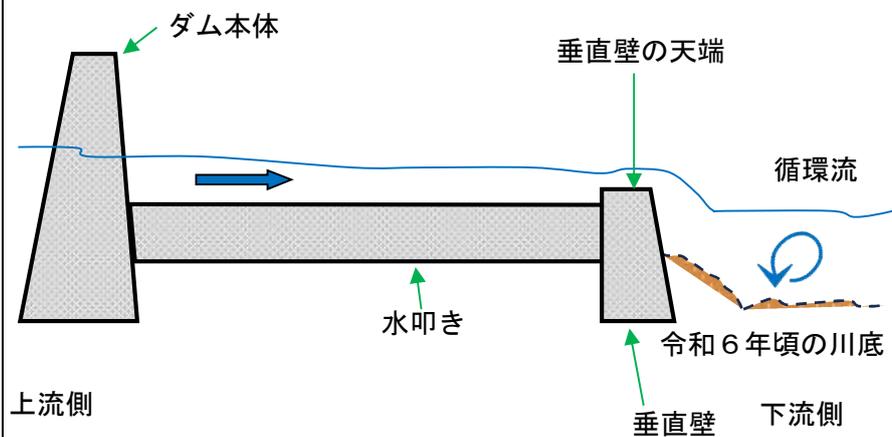
図7 令和6年頃の1号砂防ダム下流の流れの状況（概要）

「水辺の安全ハンドブック」\*2によれば、川の流れが水中にある岩や堰堤の障害物を乗り越え、落ち込んだ先で上流方向に反転する流れのことをリサーキュレーション（循環流）という。特に堰堤のように、川を横断するように設置されている障害物の直下流で生じる強力なリサーキュレーションに捕まると、自力での脱出は難しい。（同時に、ホワイトウォーター\*3が生じるためライフジャケットを着用しても浮きにくくなる。）（図7参照）

※令和6年頃の川底の状況は推定であり、垂直壁の天端において、下流側前面と流れに落ち込みがある川底までの深さは、計測されていない。

日本レクリエーションカヌー協会では、川幅一杯、横一直線にできた堰堤によるドロップ（落ち込み）は漕ぎ下らないよう教科書へ盛り込み、カヌー指導員を目指す方々への教育を行っている。
