船舶事故調査報告書

令和7年7月16日
 運輸安全委員会（海事専門部会）議決
 委員 伊藤 裕 康（部会長）
 委員 上野 道 雄
 委員 高橋 明 子

| 事故種類 | 乗組員死亡 |
| 事故の概要 | 漁船第十七 <small>とくえい</small> 徳榮丸は、操業場所を移動中、乗組員1人が落水して死亡した。 |

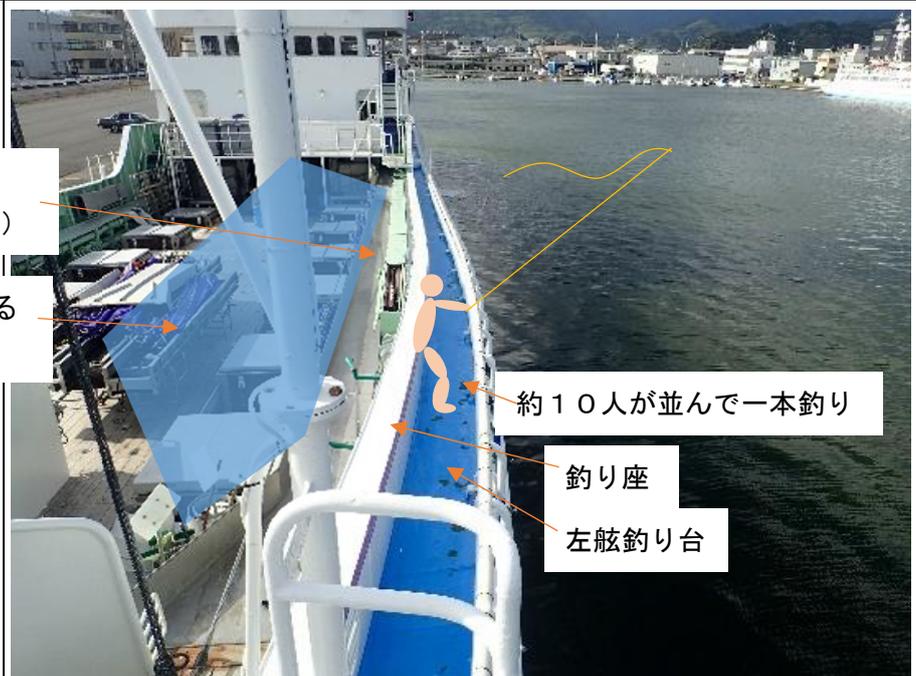
図1 左舷釣り台

約10人が並んで一本釣り

釣り座

左舷釣り台

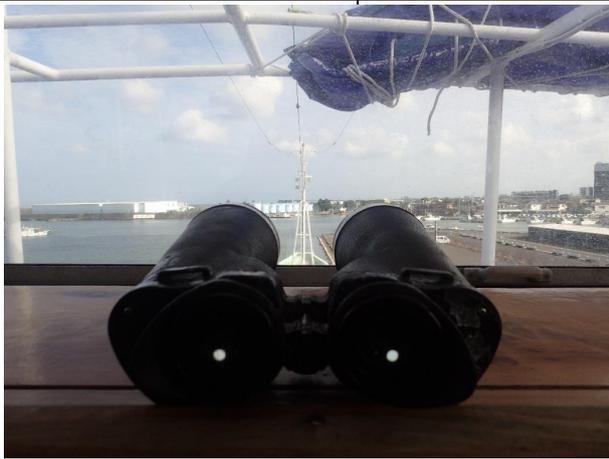
写真2 上部操舵室から船首方を見る

漁労長は、双眼鏡を使用して次の漁場を探索していたところ、南南西方約2MIに鳥の群れを発見し、魚群の存在を察知して約10knの対地速力で同方に向かって航行を開始した。

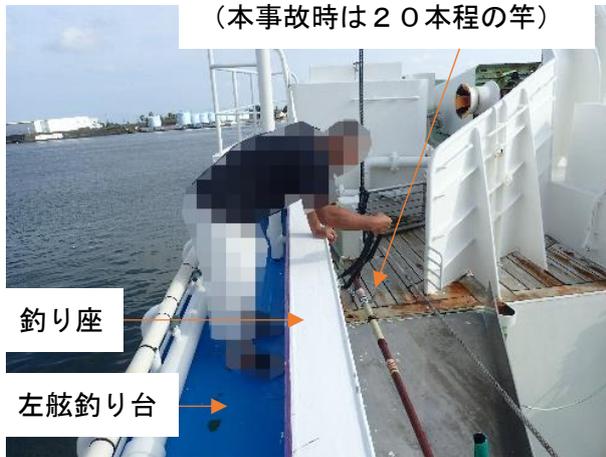
写真4 航海士Aの作業模様（再現）

左舷釣り台での一本釣り作業を終え、甲板室の船首側に移動して船首方を見ていた甲板員（以下「甲板員A」という。）は、航海士Aと他の甲板員（以下「甲板員B」という。）との2人が、左舷釣り台の船首側で、釣り竿を釣り座の船内側の竿置きに掛けてゴムチューブで縛る作業を行っている姿を見た。（写真4、写真5参照）

竿置き（船首側）
（本事故時は20本程の竿）

| 再発防止策 | <p>今後の同種事故等の再発防止及び被害の軽減に役立つ事項として、次のことが考えられる。</p> <ul style="list-style-type: none"> ・ かつお一本釣り漁船の船長及び漁労長は、航行中に釣り台等の落水する危険性のある区域に乗組員が入らないよう、指導を徹底すること。 ・ 漁船の乗組員は、漁労中等の必要なとき以外には、舷側付近の釣り台等、落水のおそれのある不安定な箇所には立ち入らないこと。 ・ 漁船の船長及び漁労長は、操業前ミーティングの実施や装備の相互確認などを励行し、操業中、暴露甲板上にいる乗組員に作業用救命衣等の着用を徹底させること。 |

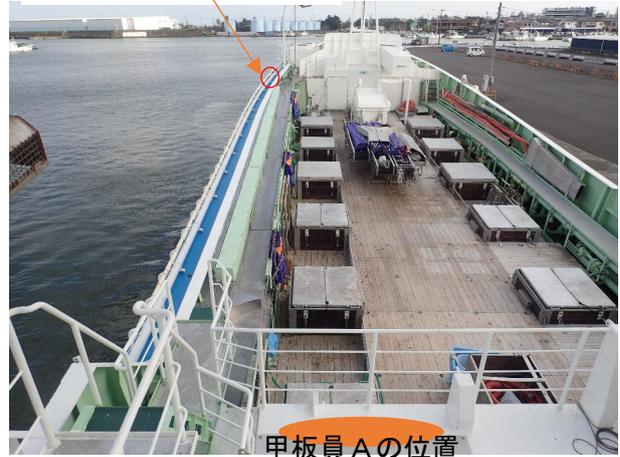
写真5 甲板室の船首側から船首方を見る

航海士Aの作業位置

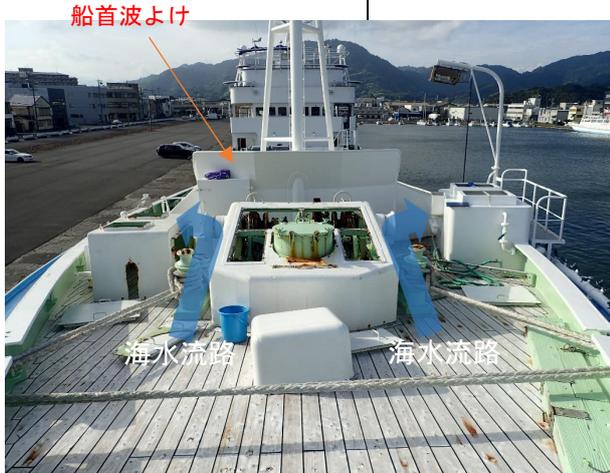
写真6 船首楼甲板

海水流路上であり、船首に大量の海水が打ち込んだ場合、海水が釣り座を越えて舷外に排出される場所であった。
 (写真6、写真7 参照)

航海士Aが作業を行っていた左舷釣り台の船首側は、船首波よけによる船首楼甲板からの海水流路上であったことから、大量の海水が船

| | <p>首に打ち込んだ場合、釣り座を越えて舷外に排出される海水が体に当たって落水する危険性が高い場所であった。</p> <p>船長及び漁労長が、乗組員に作業用救命衣を着用させていなかったことは、落水した航海士 A が行方不明となったことに関与したものと考えられる。</p> |

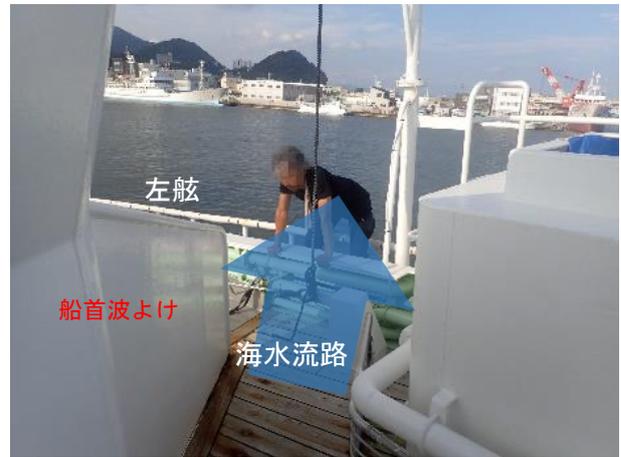
写真7 航海士Aの状況
 (第1波時再現)

航海士Aは、本船が、三陸東方沖において、操業場所を移動する目的で航行中、左舷釣り台に入って作業を行っていたことから、船首に波が打ち込んだ際、甲板上を流れる海水が体に当たり、落水したものと考えられる。

| 原因 | <p>本事故は、本船が、三陸東方沖において、操業場所を移動する目的で航行中、航海士 A が、作業用救命衣を着用せずに左舷釣り台に入って作業を行っていたため、船首に波が打ち込んだ際、甲板上を流れる海水が体に当たり、落水したことにより発生したものと考えられる。</p> |
