## 船舶事故調査報告書

令和7年7月23日

運輸安全委員会（海事専門部会）議決

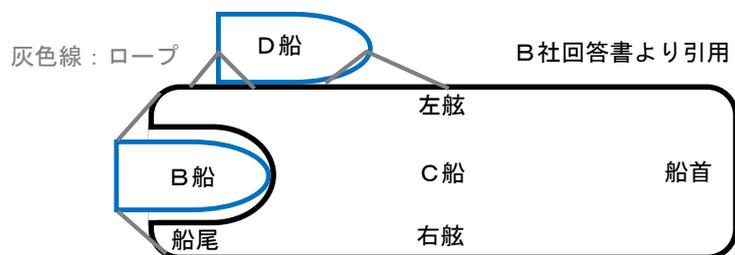
図1 B船押船列のイメージ

B船は、船長Bほか2人が乗り組み、単独当直の船長Bが操舵に、B船の乗組員2人がC船の船首部で見張りに当たり、D船を左舷側に横抱きしたC船の船尾凹部に船首を連結してB船押船列を構成し、06時00分ごろ京浜港横浜第3区のY1錨地で錨泊する目的で大黒ふ頭北岸の岸壁を出航して、横浜航路に入航し、同航路の途中から約3knの速力で東南東進した。（図1参照）

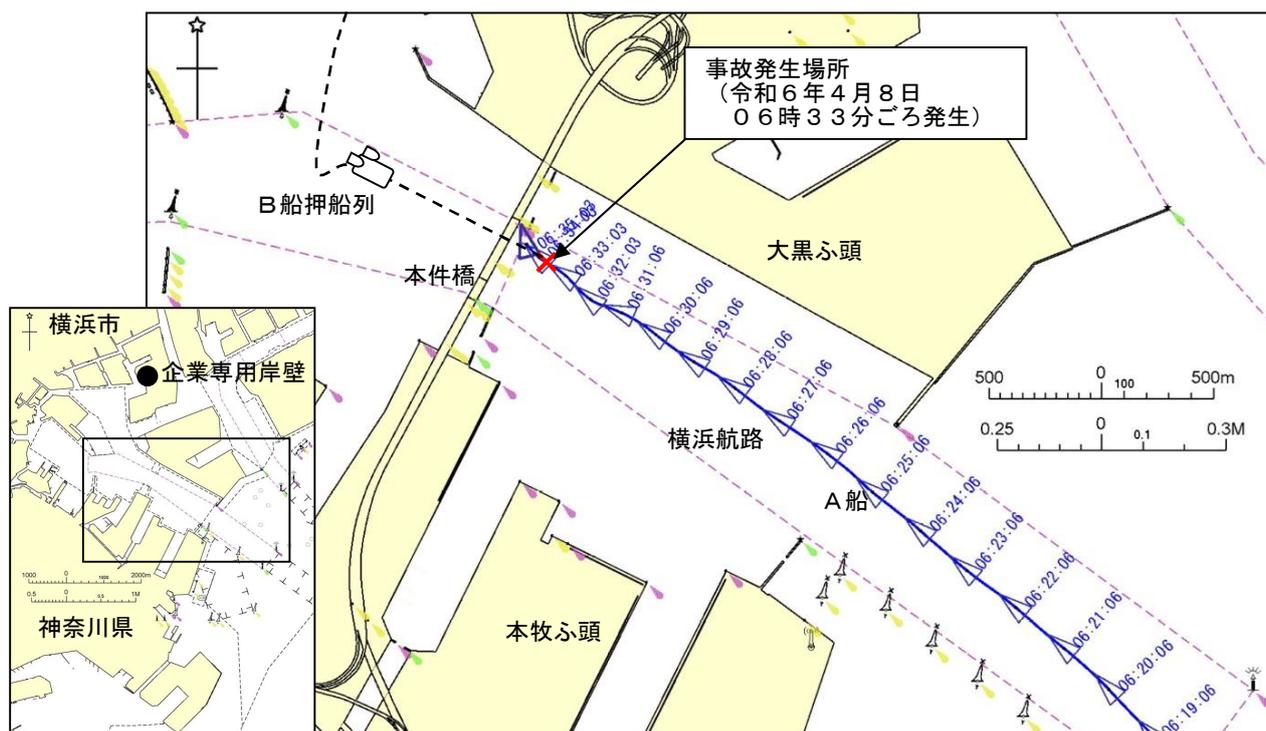
付図1 事故発生経過概略図

<p><b>原因</b></p>	<p>本事故は、濃霧により視界が制限された状況下、A船が運航基準に従わずに出航して横浜航路の大黒ふ頭寄りを西北西進中、B船押船列が横浜航路の大黒ふ頭寄りを東南東進中、船長Aが、当初レーダーでB船押船列を確認していたものの、その後本件橋と重なったB船押船列を確認できなくなった際、十分に減速しなかったため、B船押船列と急接近し、B船押船列に対する避航動作が遅れ、また、船長Bが、レーダーに偽像が発生していたものの、前路に航行の支障となる他船がないと思い込み、針路及び速力を維持したため、A船と急接近し、A船に対する避航動作が遅れ、A船とC船に横抱きされていたD船とが衝突したものと考えられる。</p>
<p><b>再発防止策</b></p>	<p>A社は、本事故後、橋の影響により他船のレーダー映像が監視できなくなった場合、VHFによる交信で他船の動静を確認させることとし、また、外部の講師による視界制限状態の安全航行についての講習を全乗組員に受講させる対策を採った。</p> <p>今後の同種事故等の再発防止に役立つ事項として、次のことが考えられる。</p> <ul style="list-style-type: none"> <li>・ 船長は、レーダー画面で判別しにくい映像を認めた場合、レンジに合わせた感度等の調整を行うなど、偽像かどうかを慎重に確かめること。</li> <li>・ 船長は、他船の存在をレーダーで探知した場合、他船の動静を継続して監視することにより、衝突のおそれの有無について判断し、衝突のおそれがある場合は十分に余裕のある時機に減速及び変針するなどして衝突を避けるための動作をとること。</li> <li>・ 船長は、視界制限状態の海域を航行する場合、霧中信号を行い、また、相手船との意思疎通を図るため、VHFを積極的に活用すること。</li> <li>・ 船長は、運航会社等が定めた運航基準に従って、出航を判断すること。</li> <li>・ 船長は、橋桁等による偽像が発生しやすい海域で霧により視界制限状態になった場合には、視界が回復するまで通航を控えることが望ましい。</li> <li>・ 押船列の押船の船長は、船列の連結状況等によっては、港則法上の「汽艇等」又は「汽艇等以外の船舶」となる場合があることに留意し、同法の規定に従って適切に操船すること。</li> </ul>
