## 船舶事故調査報告書

事故種類	乗組員行方不明
発生日時	不明（令和6年4月26日 06時30分ごろ～08時40分ごろの間）
発生場所	群馬県みなかみ町 <sup>おくとね</sup> 奥利根湖 日崎二等三角点から真方位281° 2,520m付近 （概位 北緯36° 55.0′ 東経139° 03.1′）
事故の概要	プレジャーボート（船名なし）は、漂流中、船長が落水して行方不明となった。
事故調査の経過	令和6年5月1日、本事故の調査を担当する主管調査官（横浜事務所）ほか1人の地方事故調査官を指名した。 原因関係者からの意見聴取は、本人が行方不明のため、行わなかった。
<b>事実情報</b> 船種船名、総トン数 船舶番号、船舶所有者等 L×B×D、船質 機関、出力、進水等	プレジャーボート（船名なし）、総トン数なし なし、個人所有 約3.55m×約1.45m×約0.75m、アルミニウム ガソリン機関（船外機）、3.68kW、不詳 （写真1 参照）

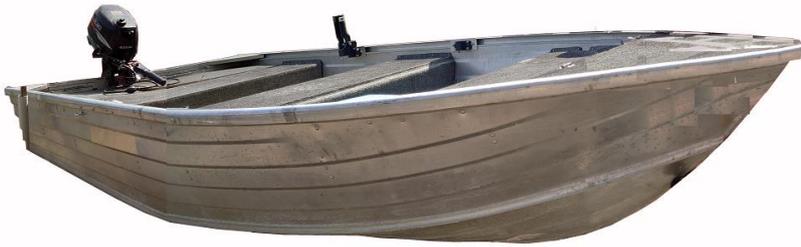
写真1 本船（船長の親族提供の写真を加工）
乗組員等に関する情報	船長 68歳 二級小型船舶操縦士 免許登録日 平成24年11月14日 免許証交付日 令和5年4月4日 （令和10年7月24日まで有効）
死傷者等	行方不明 1人（船長）
損傷	なし

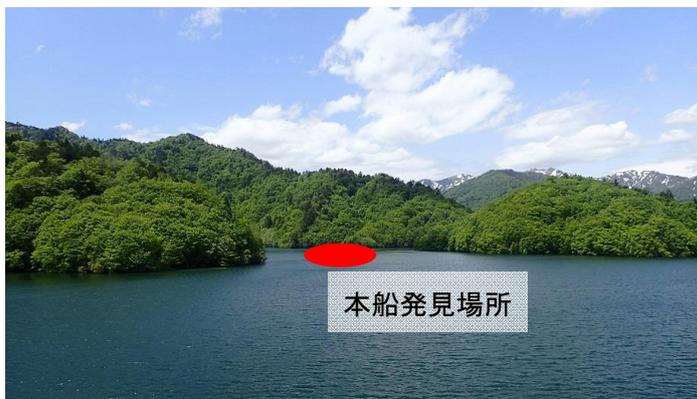
写真 2 本船発見場所付近を南方から撮影

<p>用除外であり、本船は、船舶検査を受ける必要がなかった。一方で、本船は、小型船舶の登録等に関する法律（平成13年法律第102号）に基づき登録が必要であったが、登録されていなかった。</p> <p>本船は、発見時、船外機が停止しており、左右の舷側から各1本の釣り竿<sup>さお</sup>が出され、竿先から釣り糸が水中に伸びている状態であった。</p> <p>本船の船内には、籠に入った救命胴衣、魚群探知機、タモ網、パドル、釣具類等が置かれていた。また、本船付近に浮いていた小型の椅子は、船長の所有物であることが確認された。</p> <p>(3) 奥利根湖における船釣りに関する情報</p> <p>奥利根湖は、その南部に位置する矢木沢ダムによってできたダム湖で、冬期は閉鎖され、本事故当日は令和6年における利用開放初日であり、同日午前中には33隻が入湖していた。</p> <p>本件入湖場所では、看板やポスター等により救命胴衣の着用義務が周知されており、漁協職員も入湖者に対して着用を促す声掛けを行っていた。</p>
<p>分析</p> <p>乗組員等の関与 船体・機関等の関与 気象・海象等の関与 判明した事項の解析</p>	<p>不明</p> <p>不明</p> <p>不明</p> <p>船長は、行方不明となった。</p> <p>船長は、06時30分ごろ入湖届を提出して本件入湖場所を本船で出発した後、本船が無人の状態に漂流していることを伝えられた漁協職員が現場へ向かう途中の08時40分ごろにダム管理所へ一報を入れていることから、この間に落水したものと考えられる。</p> <p>本事故当時、本船の周囲には複数のボートが存在し、叫び声のような音を聞いた者がいて、音の方向に無人の本船を認めていることから、船長は落水したものと考えられる。</p> <p>本船は、発見時、船外機が停止し、トローリングによる釣りを行うことができる状態に整えられていたことから、船外機を停止して漂泊中、船長が、トローリングの準備を終えた後、体のバランスを崩すなどして落水した可能性があると考えられるが、目撃者がおらず、客観的情報が得られなかったことから、落水に至った状況を明らかにすることはできなかった。</p> <p>船長は、救命胴衣が船内に、携帯電話が駐車中の車両内にあったことから、本事故当時、救命胴衣を着用しておらず、また、携帯電話を携帯していなかったものと考えられる。</p>

<b>再発防止策</b>	<p>今後の同種事故等の再発防止及び被害の軽減に役立つ事項として、次のことが考えられる。</p> <ul style="list-style-type: none"><li>・ 小型船舶の乗船者は、甲板上の移動や船体の動揺などにより体勢を崩して転倒・落水することがないように十分に注意すること。</li><li>・ キャビン等を有さない小型船舶（オープン艇）の乗船者は、出航から帰航まで、常時、救命胴衣を着用すること。</li><li>・ 小型船舶の船長は、万一の落水に備え、携帯電話を防水ケースに入れて常に身に付け、緊急時の連絡手段を確保しておくこと。</li></ul>
--------------	-------------------------------------------------------------------------------------------------------------------------------------------------------------------------------------------------------------------------------------------------------------------------------------------------
