船舶事故調査報告書

令和7年7月23日
 運輸安全委員会（海事専門部会）議決
 委員 伊藤 裕 康（部会長）
 委員 上野 道 雄
 委員 高橋 明 子

事故種類	同乗者負傷
発生日時	令和6年9月8日 15時10分ごろ
発生場所	滋賀県大津市近江舞子中浜水泳場東方沖（琵琶湖西部） 男松三等三角点から真方位036°570m付近 （概位 北緯35°14.0′ 東経135°58.0′）
事故の概要	水上オートバイ ^{エムケー} MK0005は、航行中、同乗者2人が落水し、うち1人が負傷した。
事故調査の経過	令和6年9月24日、本事故の調査を担当する主管調査官（神戸事務所）を指名した。なお、後日、1人の地方事故調査官を指名した。 原因関係者から意見聴取を行った。
事実情報 船種船名、総トン数 船舶番号、船舶所有者等 L×B×D、船質 機関、出力、進水等	水上オートバイ MK0005、0.2トン 253-35858 京都、個人所有 2.99m (Lr) × 1.22m × 0.60m、FRP ガソリン機関、163kW、令和3年3月 （写真1 参照）

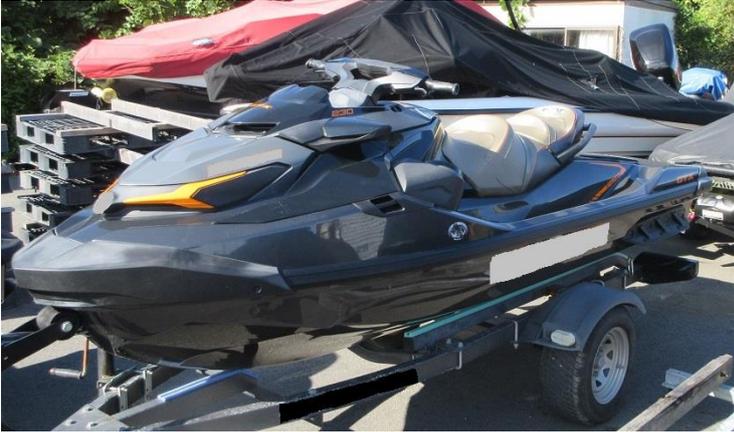
写真1 本船
乗組員等に関する情報	船長 42歳 特殊小型船舶操縦士 免許登録日 令和元年9月13日 免許証交付日 令和元年9月13日 （令和6年9月12日まで有効） 同乗者A 16歳
死傷者等	重傷 1人（同乗者A）

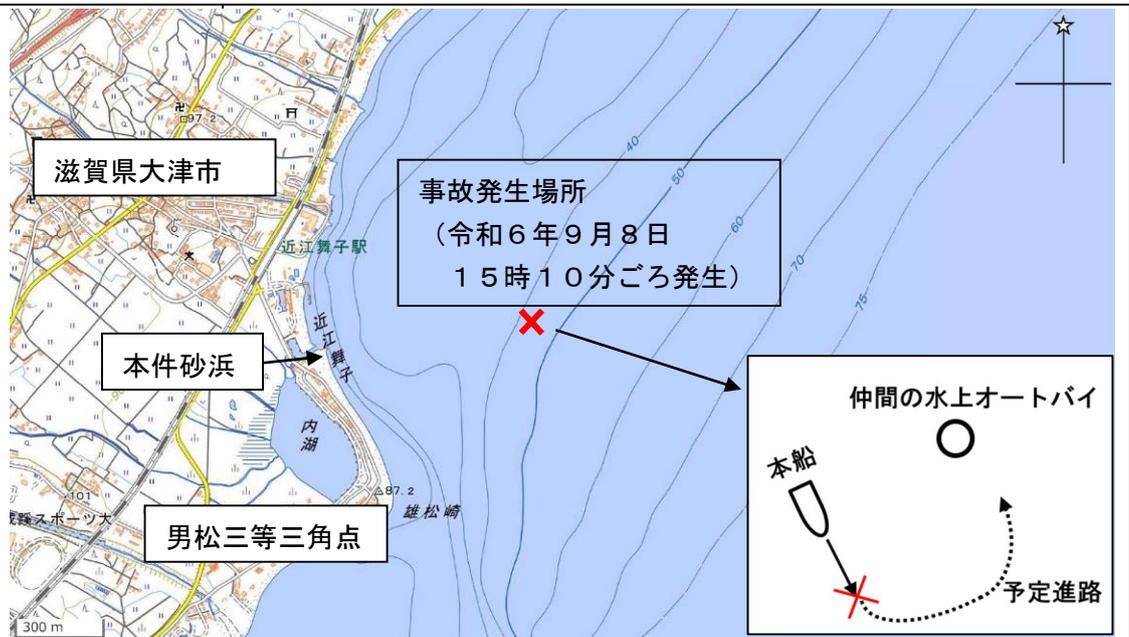
図1 事故発生経過概略図

損傷	なし
気象・水象	気象：天気 曇り、風向 南東、風力 2、視界 良好 水象：波高 約0.3～0.4m、水温 約28℃
事故の経過	<p>本船は、船長が1人で乗り組み、近江舞子中浜水泳場近くの砂浜（以下「本件砂浜」という。）で知り合った2人を乗せ、令和6年9月8日14時30分ごろ、仲間の水上オートバイ3隻と共に本件砂浜を出発した。</p> <p>本船は、本件砂浜東方沖で約30分間遊走した後、仲間の水上オートバイ3隻と集まって機関を停止して漂泊し、本船の同乗者2人と仲間の水上オートバイに乗船していた船長以外の3人の乗船者計5人は、湖面で遊泳した。</p> <p>同乗者Aは、周囲にいた水上オートバイの船長に「本船に4人で乗りやー」と言われ、他の2人（以下「同乗者B」及び「同乗者C」という。）と共に泳いで本船に向かった。</p> <p>船長は、仲間と本件砂浜に戻ることとし、同乗者A、同乗者B及び同乗者Cが本船の方に泳いで来た際、3人乗せると定員超過になると分かっていたが、1人を湖面に置いて行くのは危ないと思い、一旦3人を乗せた後、近くにいた仲間の水上オートバイに1人を移乗させることとした。</p> <p>船長は、自身の後方に同乗者C、同乗者B及び同乗者Aの順に着席させた後、本船の左舷方10m付近にいた仲間の水上オートバイの方へ左旋回して向かうこととした。</p> <p>船長は、後方に振り返って同乗者へ声を掛け、15時10分ごろ約10km/hの対地速力で出発した直後、右舷船首方から波を受けて船体が左舷側に傾斜して倒れそうになったので、船体を立て直そうと右にハンドルを少し切った状態で急加速した。</p> <p>同乗者Aは同乗者Bの救命胴衣を掴み、同乗者Bは同乗者Cの後方から船長の救命胴衣を掴んでいたが、本船が出発し加速した際に両人とも落水した。</p> <p>(図1 参照)</p>

船長は、自身の腹部に手を回していた同乗者Cから「落ちた」と聞き、本船を停止させて後方を振り返ったところ、船尾方に落水した同乗者A及び同乗者Bを認め、本船を反転させて落水者の方に向かった。

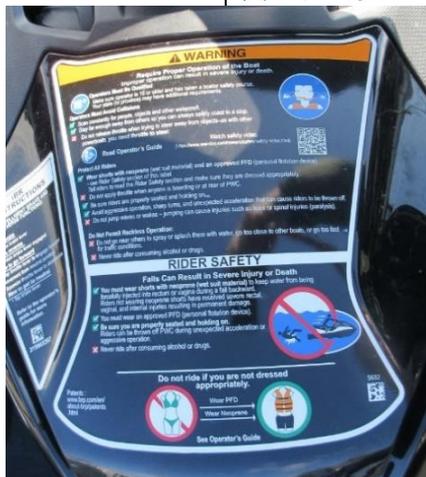
本船には、ジェット噴流の危険性及びウェットスーツボトム等の体を保護できる衣服等を着用することなどが記載された警告ラベルがハンドルレバーの下方及びシート後方にそれぞれ貼付されていた。（写真2、3参照）

写真2 ハンドルレバー下方の警告ラベル

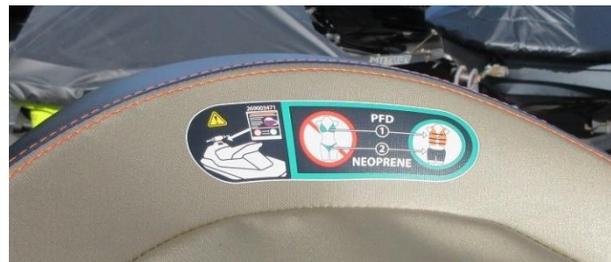
写真3 シート後方の警告ラベル
