# 船舶事故調査報告書

令和7年7月30日

運輸安全委員会（海事専門部会）議決

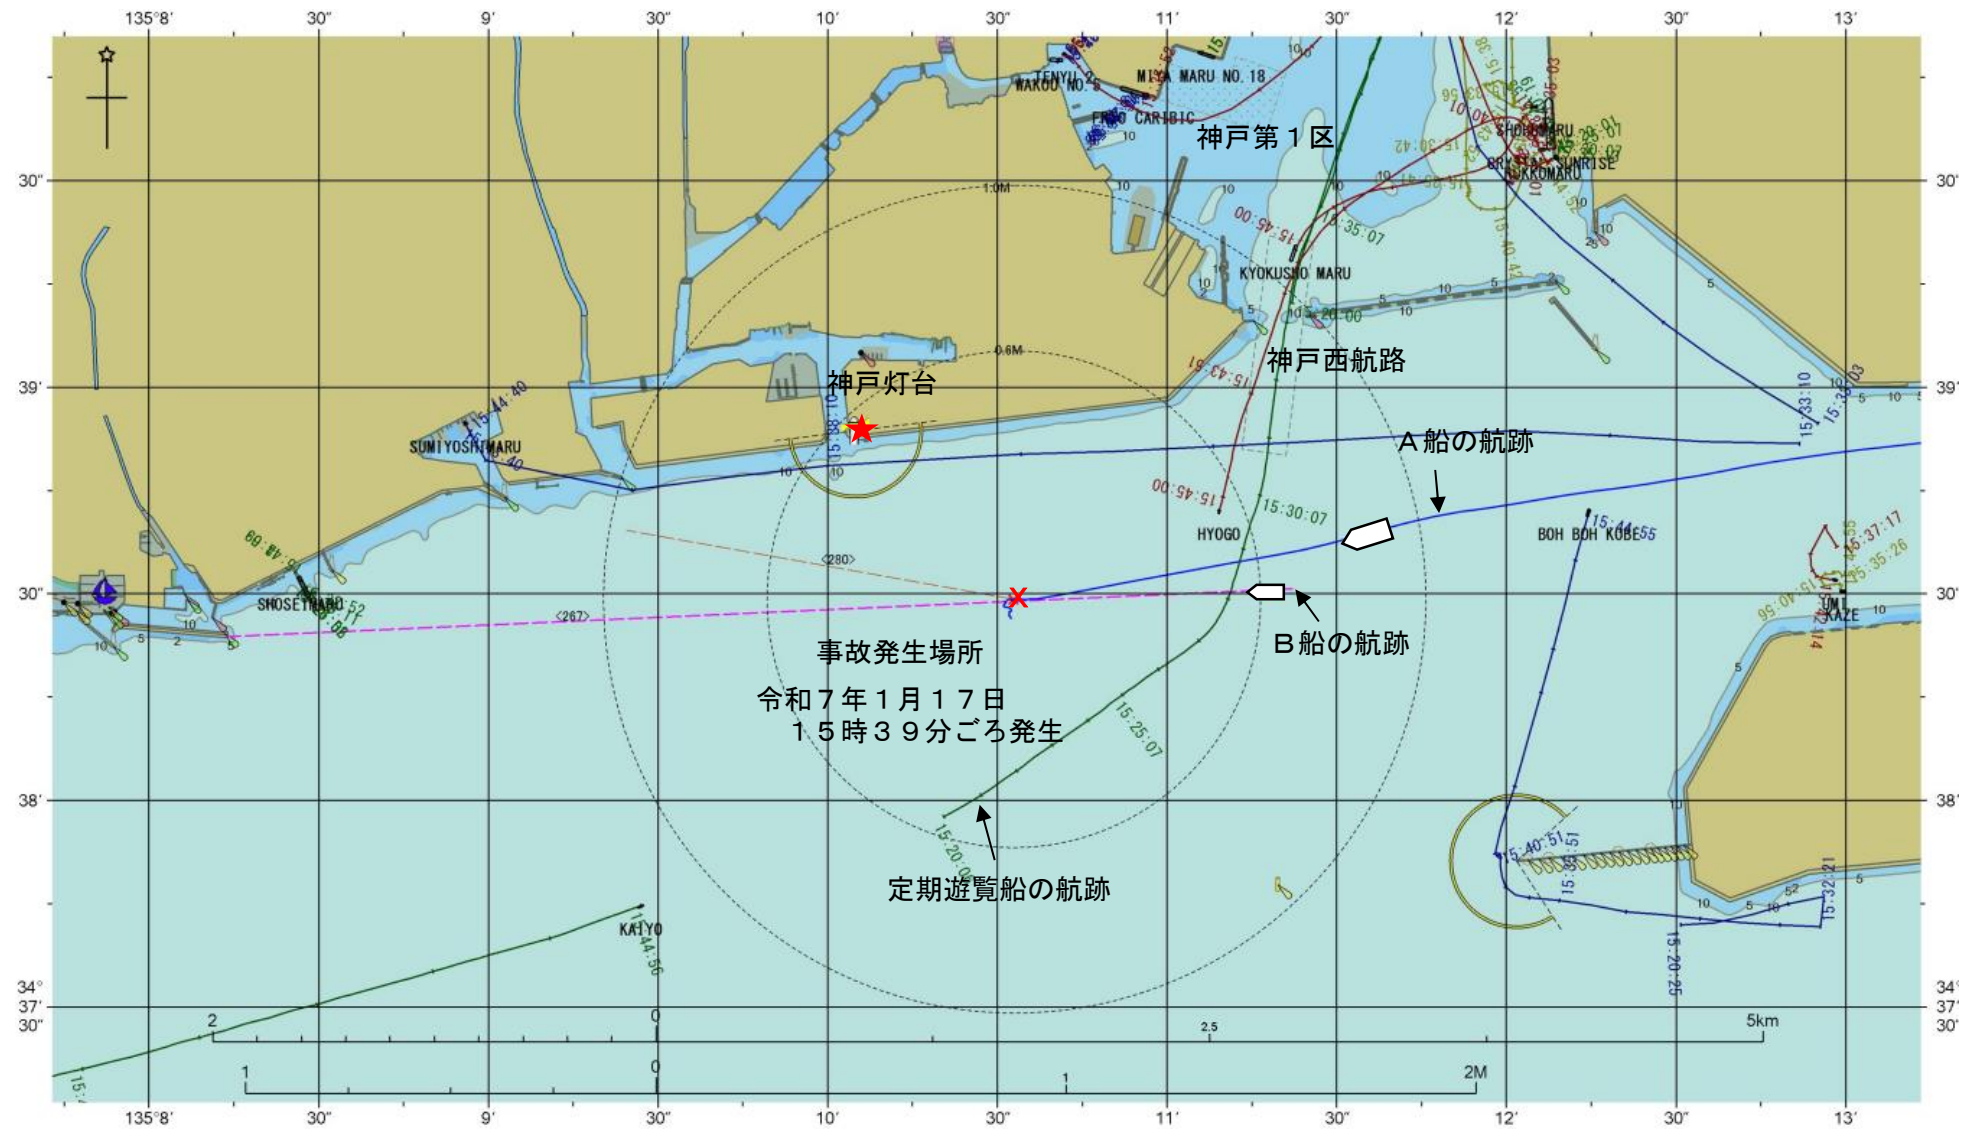
付図1 事故発生経過概略図

| <b>分析</b><br>乗組員等の関与<br>船体・機関等の関与<br>気象・海象等の関与<br>判明した事項の解析 | <p>A あり、B あり</p> <p>A なし、B なし</p> <p>A あり、B なし</p> <p>A 船は、神戸西航路南西方沖を西進中、船長 A が、左舷船首方から太陽光が差し込み、左舷船首方の海面が太陽光の反射で眩しくて見えづらい状況下、左舷船首方の見張りを適切に行っていなかったことから、前路を西進中の B 船に気付かず、B 船と衝突したものと考えられる。</p> <p>船長 A は、ふだん警戒監視業務の終了時刻が日没に近かったことから、太陽光を眩しいと感じたことがなく、サングラスを持参しなかったものと考えられる。</p> <p>船長 A は、次のことからレーダーを使用しないで操船していたものと考えられる。</p> <p>(1) A 船が実施していた警戒監視業務において、同業務が夜間に及ぶことはなく、レーダーを使用した監視については、警戒要領に規定されていなかったこと。</p> <p>(2) 船長 A は、警戒監視業務が目視警戒で十分できていたことから、レーダー使用の必要性を感じていなかったこと。</p> <p>(3) 船長 A は、レーダーの使用法が分からなかったが、レーダーの必要性を感じていなかったため、積極的に使用法を習得していなかったこと。</p> <p>B 船は、神戸西航路南西方沖を機走により西進中、船長 B が、船首方の目標針路及び神戸西航路を南北に航行する出入港船に注意を向けていて、右舷船尾方の見張りを適切に行っていなかったことから、船尾方</p> |

| | から接近するＡ船に気付くのが遅れ、Ａ船と衝突したものと考えられる。 |

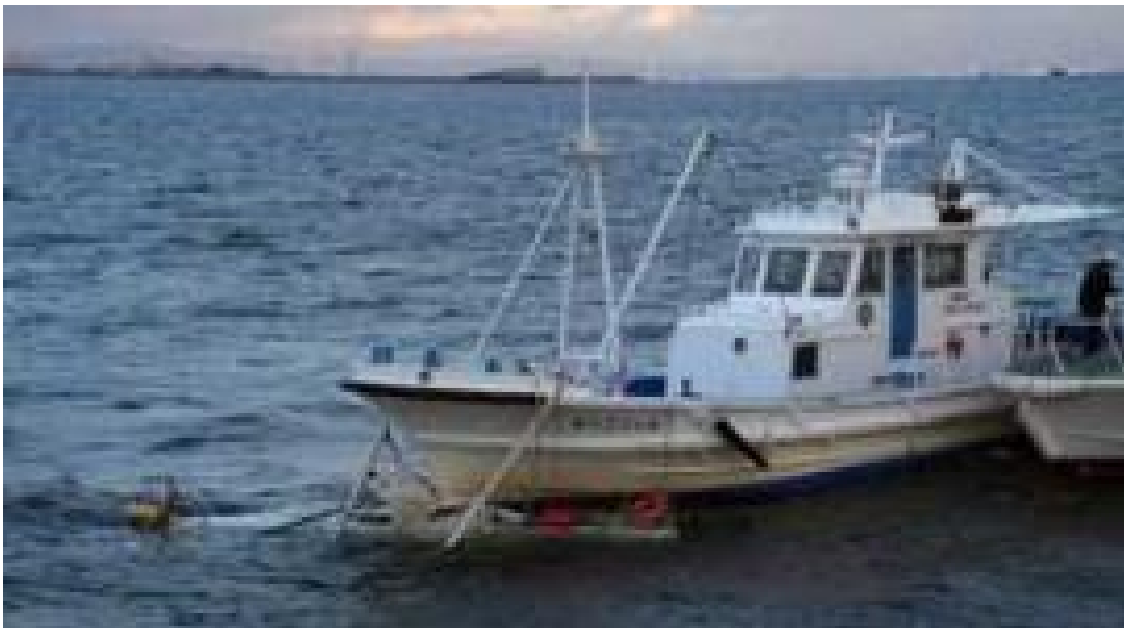
写真2 衝突時の状況

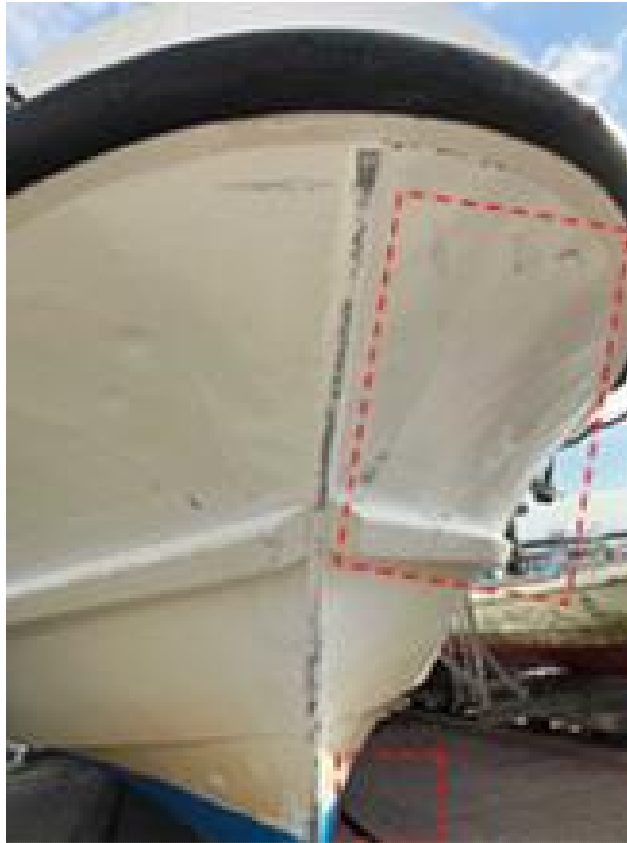
| 損傷 | <p>A 船首部及び左舷外板に擦過傷等</p> <p>B 右舷中央部外板に破口、船外機に濡損、マストほか属具の破損等</p> |

写真3 A船の損傷状況（船首部）

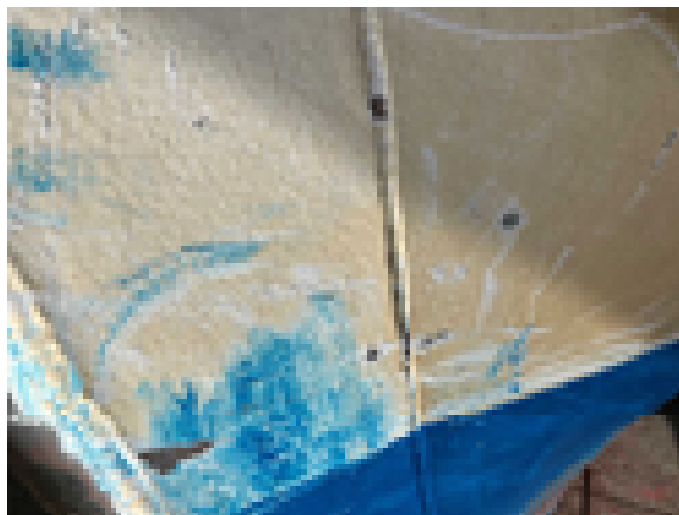
写真4 A船の損傷状況（左舷船首部）

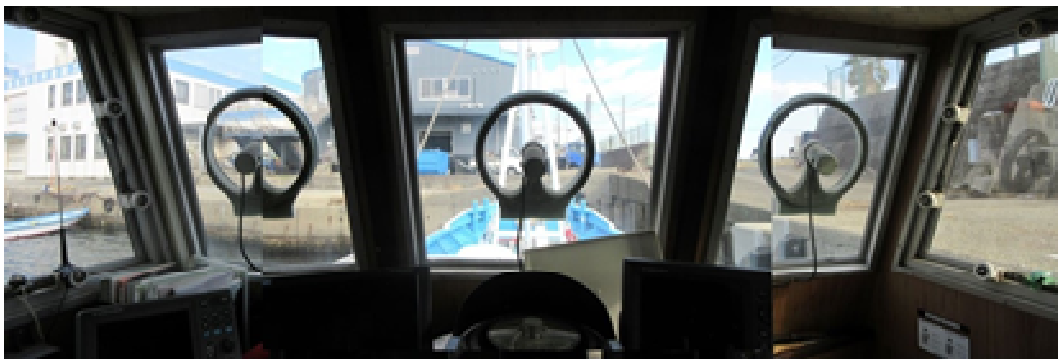
写真6 A船の操舵室見通し状況

| <b>再発防止策</b> | <p>今後の同種事故等の再発防止に役立つ事項として、次のことが考えられる。</p> <ul style="list-style-type: none"> <li>・ 船長は、航行中、海面が太陽光の反射で眩しく見えづらい場合、針路を変更するなどして、太陽光の影響を低減させるとともに、速力を低減し、サングラスを着用して、良好な視界を確保すること。</li> <li>・ 船長は、レーダーの使用方法を十分に理解した上で航行を実施すること。</li> <li>・ 船長は、航行中、特定の方向のみに意識を向けず、周囲の適切な見張りを行い、接近する他船を見落とさないようにすること。特に、大規模港湾においては、船舶交通流が多様であることから、見張りを徹底すること。</li> </ul> |

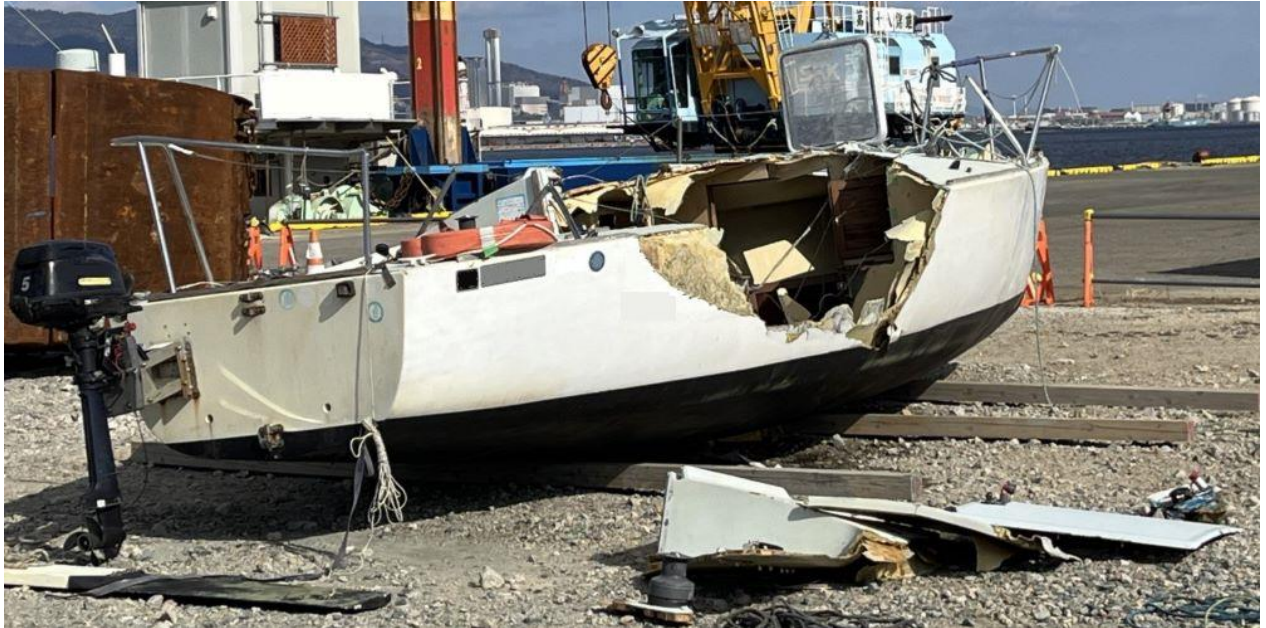
写真 8 B 船の損傷状況
