# 船舶事故調査報告書

令和7年7月30日

運輸安全委員会（海事専門部会）議決

| 事故の概要 | セメント運搬船新豊洋丸は、西進中、また、貨物船佑勝丸は、東北東進中、両船が衝突した。<br>新豊洋丸は、左舷船首部外板に破口等を、また、佑勝丸は、左舷船首部の凹損等をそれぞれ生じた。 |

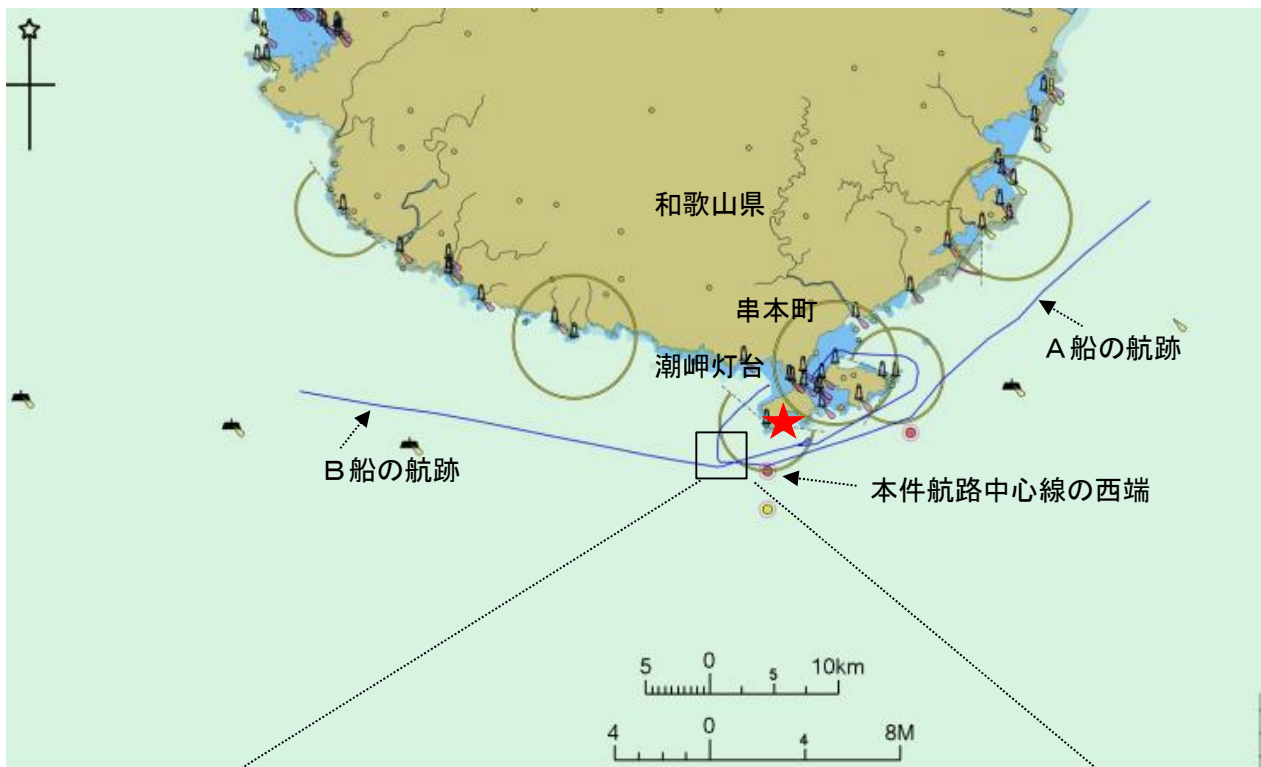
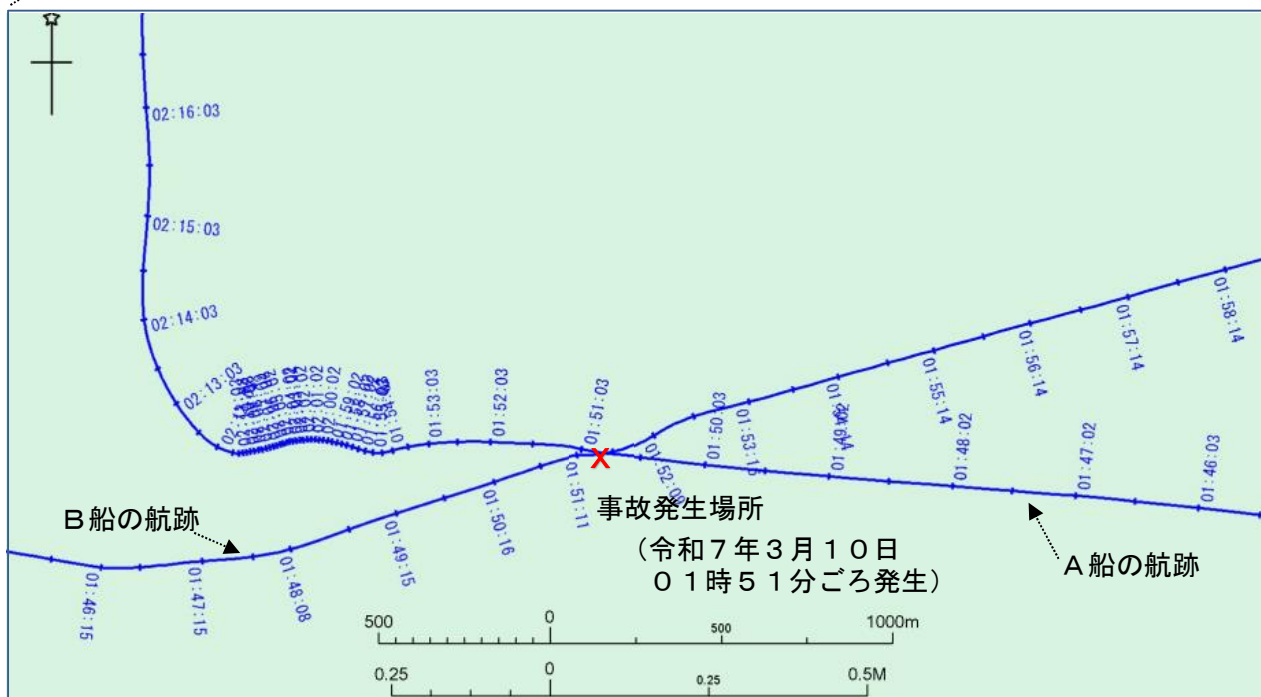
付図1 航行経路図

| <p><b>分析</b></p> <p>乗組員等の関与<br/>船体・機関等の関与<br/>気象・海象等の関与<br/>判明した事項の解析</p> | <p>A あり、B あり<br/>A なし、B なし<br/>A なし、B なし</p> <p>A 船は、潮岬南方沖を西進中、航海士 A が、左舷船首方に視認していた東進する B 船と左舷対左舷で通過しようと右転をしたのち、操舵室後部の海図台を向いて、見張りを行わなかったことから、左転して A 船に接近する B 船に気付かず、B 船と衝突したものと考えられる。</p> <p>B 船は、潮岬南方沖を東北東進中、航海士 B が、左舷船首方に A 船を認めていたものの、A 船が B 船の左舷方を通過すると思い、A 船の動静を継続して監視しなかったことから、A 船の存在に気付かずに通過点の潮岬からの距離を気にして左転し、A 船と衝突したものと考えられる。</p> <p>航海士 B は、本件航路の存在を失念したことから、推奨される航路と異なる方向に針路を取ったものと考えられる。</p> <p>船長 B は、本件航路の存在を知っていたものの、以前から何度も航</p> |

| 原因 | <p>本事故は、夜間、潮岬南方沖において、A船が西進中、B船が東北東進中、航海士Aが、左舷対左舷で通過しようとして右転したのち、海図台を向いて見張りを行わなかったため、A船に接近するB船に気付かず、また、航海士Bが、A船がB船の左舷方を通過すると思い、A船の動静を継続して監視しなかったため、A船に対する避航動作が遅れ、両船が衝突したものと考えられる。</p> |

| 再発防止策 | <p>今後の同種事故等の再発防止に役立つ事項として、次のことが考えられる。</p> <ul style="list-style-type: none"> <li>・ 船橋当直者は、見張りを適切に行い、他船と行き会う場合、完全に安全が確保できるまで、他船の動向に注意を向けること。また、危険と判断される場合は、VHF等により他船と操船意図を相互に確認すること。</li> <li>・ 船長は、潮岬沖を通過する場合、本件航路の通航方法に従って航行することを乗組員に対して、あらかじめ共有しておくこと。</li> <li>・ AISを設置している船舶の船長は、レーダー等にAIS情報を重畳させておくこと。</li> </ul> |

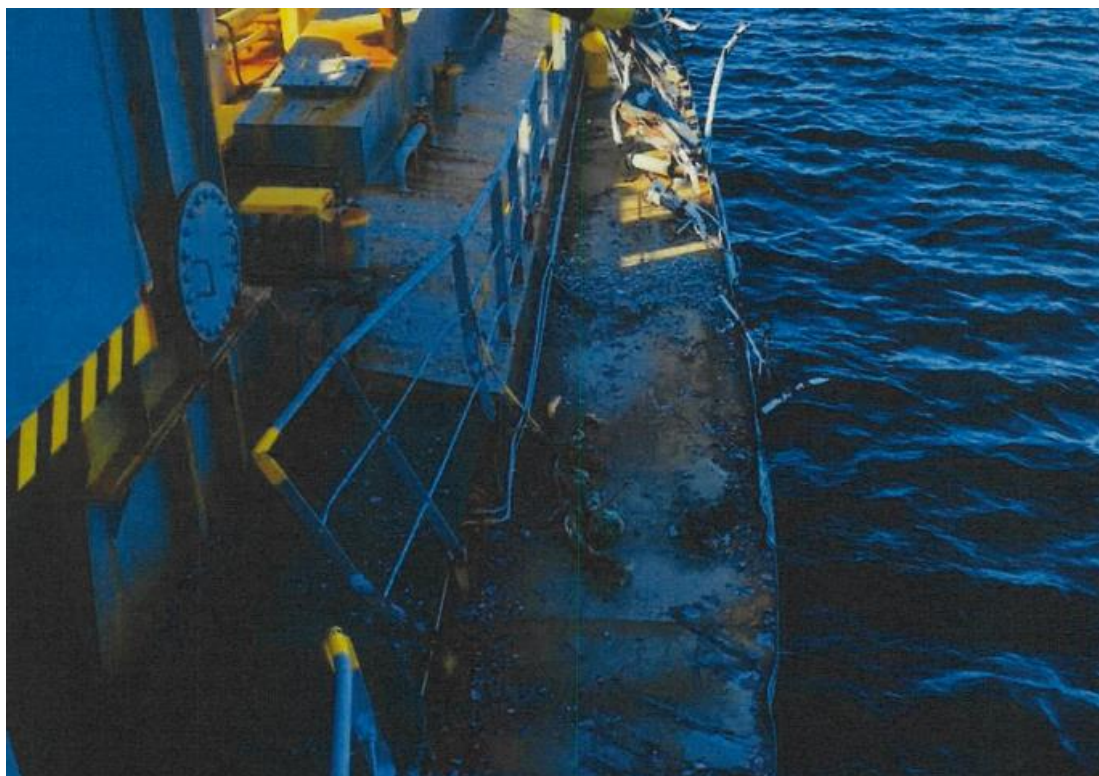
写真2 A船の損傷状況

| 損傷 | <p>A 左舷船首部外板に破口等</p> <p>B 左舷船首部に凹損等、左舷船首部ロープガイドに破損等</p> |

| | <p>A 船は、海上保安庁の指示により、潮岬北方沖に錨泊し、船級協会（NK）の検査員が船体の状況を調査したところ、左舷船首部外板に破口等が発見され、同協会の検査報告書に基づき近畿運輸局から臨時航行許可証が発行され、タグボートにえい航されて広島県向島町所在の造船所に入渠し修理された。</p> <p>B 船は、船長 B 及び航海士 B ほか 2 人が乗り組み、砂糖約 1,500 t を積載し、法定灯火を表示してレーダー及び GPS プロッターを作動させ、5 日 23 時 30 分ごろ千葉県千葉港に向けて鹿児島県徳之島町亀徳港を出航した。</p> <p>B 船は、9 日 23 時 30 分ごろ、潮岬西方沖で、航海士 B が船長 B から航海当直を引き継ぎ、GPS プロッター画面に表示された予定航路に沿って、針路 097° 約 9.5 kn の速力で自動操舵により潮岬南方沖に向け航行していた。</p> <p>航海士 B は、B 船と A 船との距離が約 2 M になったとき、左舷船首方に西進する A 船を目視で認め、A 船の動向を目視のみで確認していたところ、A 船が B 船の左舷方を通過すると思い、衝突の危険を感じず、また、B 船の航行に支障となるような他船を認めなかった。</p> <p>航海士 B は、GPS プロッター画面に表示されていた予定航路のとおり潮岬南方沖約 2 M を通過することとし、01 時 46 分ごろ左転して針路を 072° とし、A 船の動静を意識せず、船首方及び左舷方の潮岬灯台を注視しながら航行していたところ、01 時 51 分ごろ船首方に突然 A 船の赤色の左舷灯を認め、右舵を取ったものの間に合わず、B 船と A 船とが衝突した。</p> <p>船長 B は、自室で休憩中に衝撃を感じて直ちに昇橋し、航海士 B に確認したところ、A 船と衝突した旨の報告を受け、自ら左舷船首部の損傷状況を調査して油漏れや浸水がないことを確認し、操舵室に戻って主機を中立運転とした。</p> <p>船長 B は、海上保安庁から VHF で衝突の有無の確認があり、海上保安庁の指示で串本町串本港東方沖に錨泊し、詳細調査ののち抜錨して千葉港に入港して荷揚げを行った。</p> <p>B 船は、千葉港において海事検定協会の調査を受け、山口県下関市所在の造船所に入渠し、修理された。</p> <p>（付図 1 航行経路図、付表 1 A 船の AIS 記録（抜粋）、付表 2 B 船の AIS 記録（抜粋）、写真 1 A 船、写真 2 A 船の損傷状況、写真 3 B 船、写真 4 B 船の損傷状況（船首部外板）、写真 5 B 船の損傷状況（左舷船首部ロープガイド） 参照）</p> |
