船舶事故調査報告書

令和7年8月20日

運輸安全委員会（海事専門部会）議決

事故種類	衝突
発生日時	令和6年4月11日 07時15分頃
発生場所	山口県宇部市南東方沖 宇部岬港沖防波堤東灯台から真方位122° 12.2海里（M）付近 （概位 北緯33° 48.8′ 東経131° 28.0′）
事故の概要	貨物船第十八天神丸は西北西進中、また、漁船大漁丸はえい網しながら東南東進中、両船が衝突した。 大漁丸は、甲板員1人が死亡し、船長が重傷を負い、船首部の破損等を生じ、また、第十八天神丸は、船首部外板に擦過傷を生じた。
事故調査の経過	令和6年4月22日、本事故の調査を担当する主管調査官（門司事務所）ほか1人の地方事故調査官を指名した。 原因関係者から意見聴取を行った。
事実情報 船種船名、総トン数 船舶番号、船舶所有者等 L×B×D、船質 機関、出力、進水等	A 貨物船 第十八天神丸、508トン 144672、昭和リース株式会社、田村石材株式会社（船舶借入人、A社） 64.73m（Lr）×13.20m×7.30m、鋼 ディーゼル機関、1,471kW、令和5年12月 B 漁船 大漁丸、4.8トン YG3-57580（漁船登録番号）、個人所有 11.42m（Lr）×2.95m×1.01m、FRP ディーゼル機関、48kW、平成6年9月18日
乗組員等に関する情報	A 船長A 53歳 四級海技士（航海） 免許年月日 平成12年11月15日 免状交付年月日 令和2年11月6日 免状有効期間満了日 令和7年11月14日 機関長A 25歳 四級海技士（機関） 免許年月日 令和3年11月4日 免状交付年月日 令和3年11月4日 免状有効期間満了日 令和8年11月3日

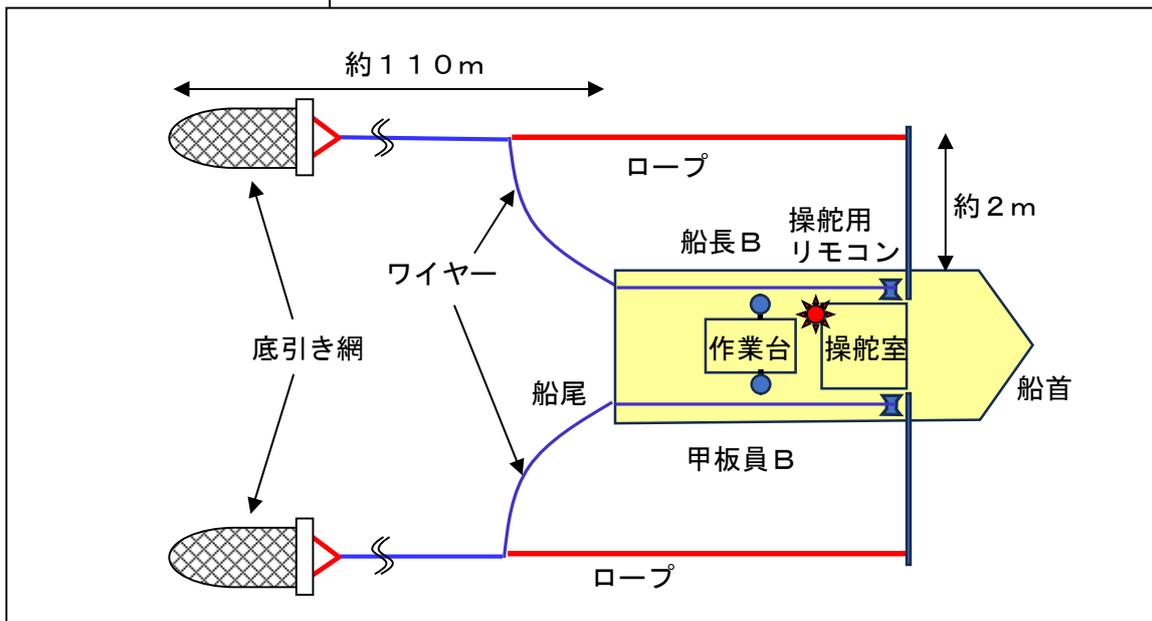
図1 B船の漁具の状況と乗組員の配置

船長Bは、2回目の投網開始前に周囲を見渡した際、B船に接近する他船が見当たらなかったため、操舵室後方の作業台の左舷側で右舷方を向いて、甲板員Bは同作業台の右舷側で左舷方を向いて、1回目の漁獲物の選別作業を行った。(図1参照)

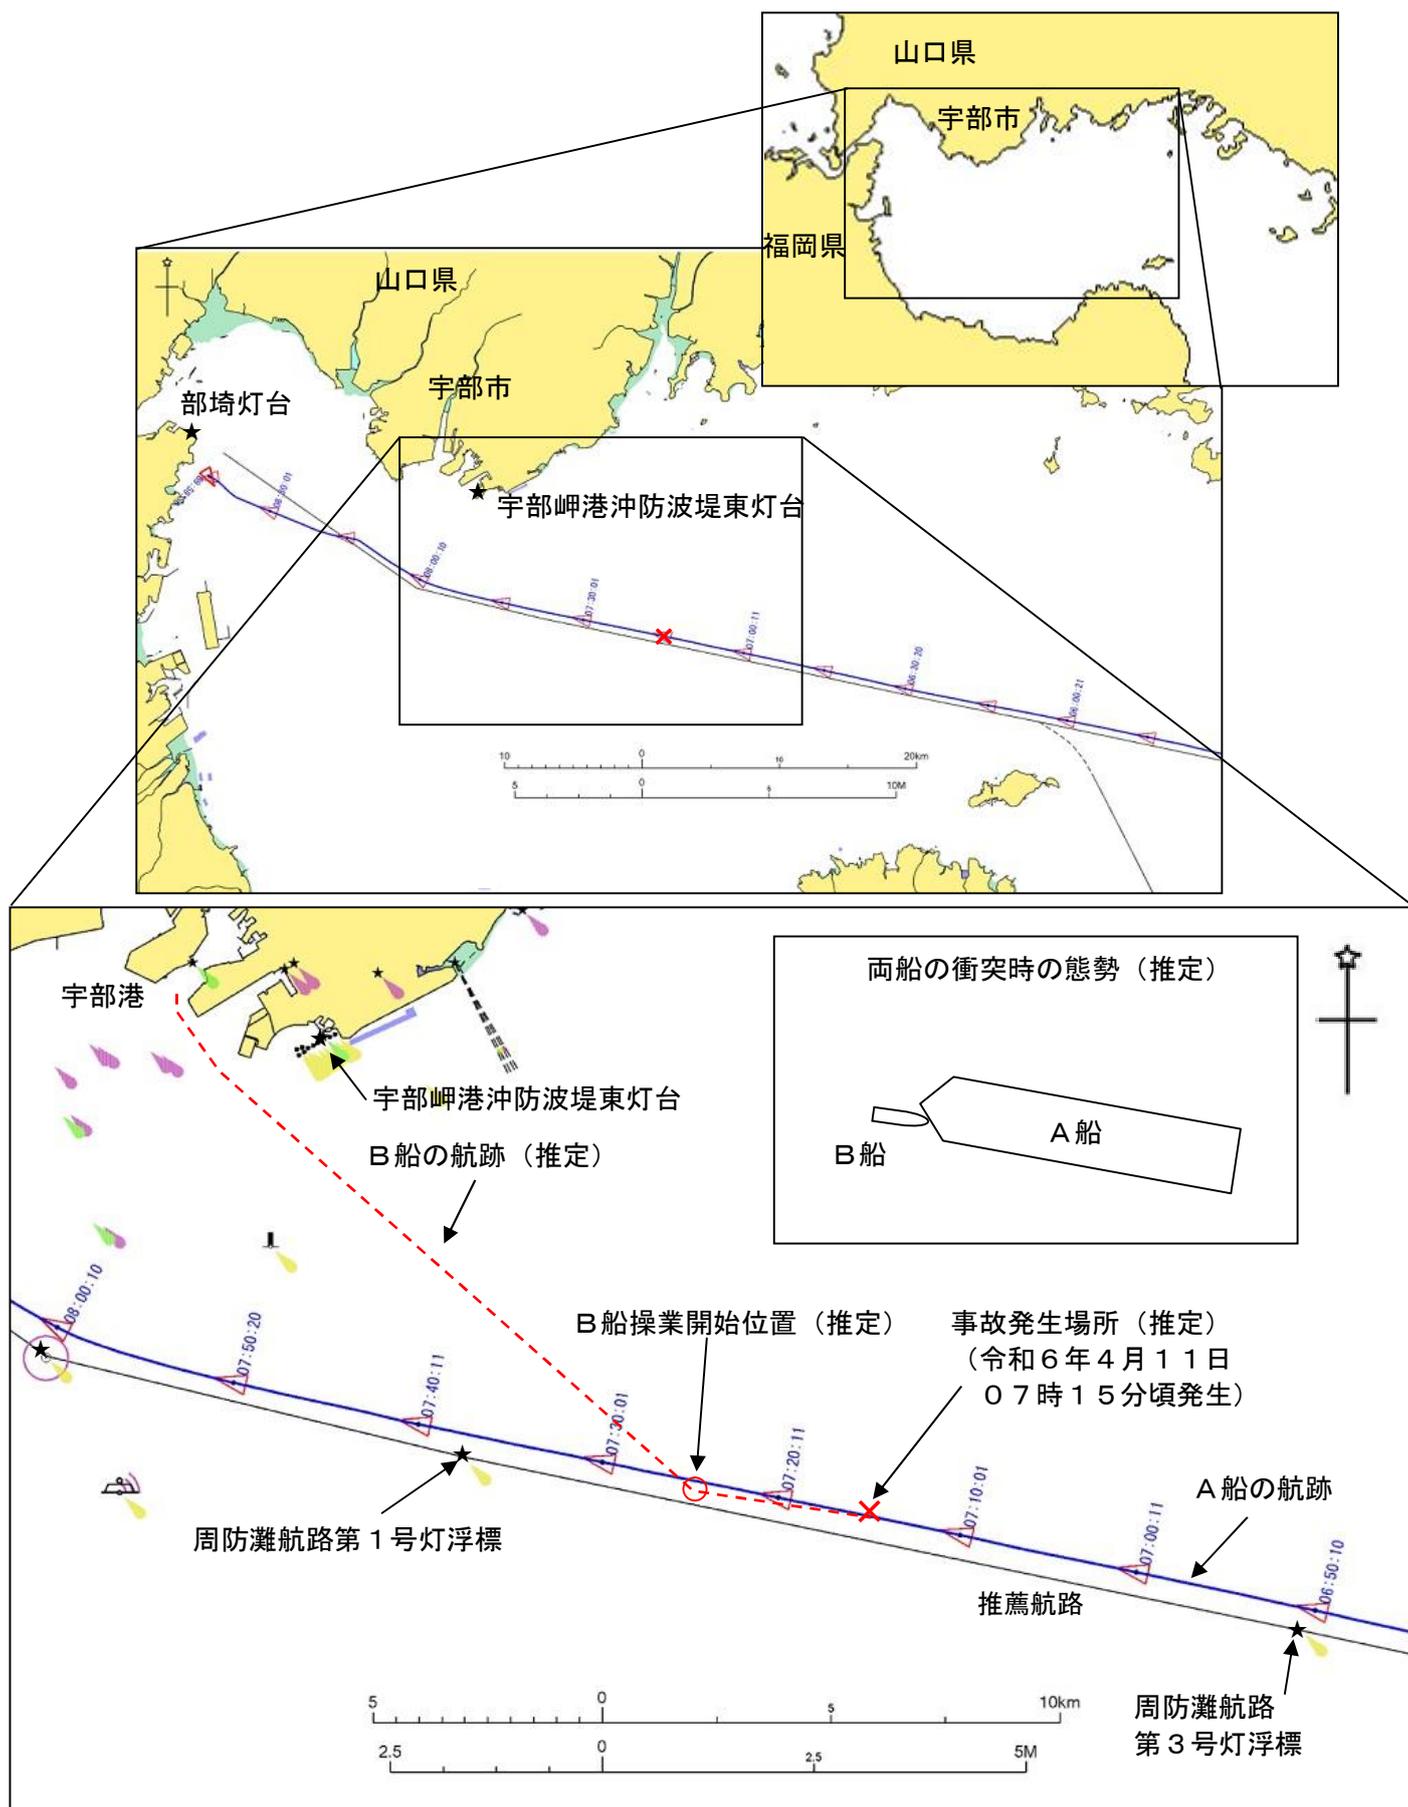
付図1 事故発生経過概略図

船長Bは、2回目のえい網を始めてから約30分経った頃、衝撃を受け、B船が転覆して落水し、転覆したB船の船底に這い上がった。

船長Bは、船体が緑色の貨物船が西方に遠ざかって行くのを認め、他船と衝突したことを認識した。

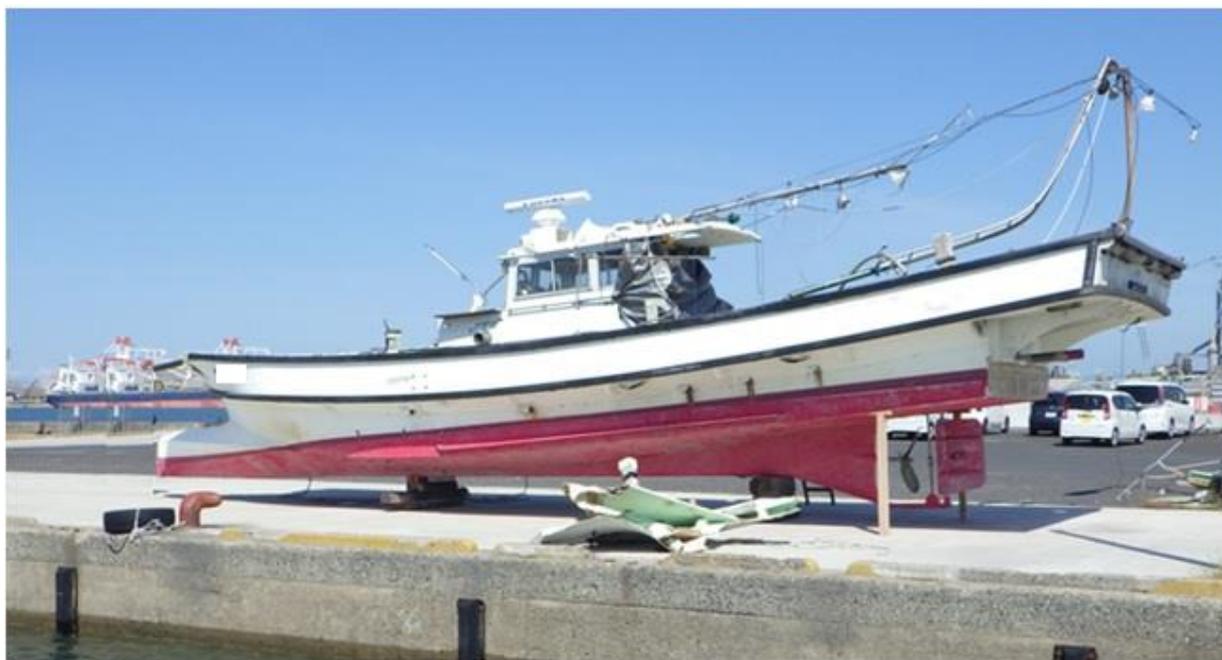
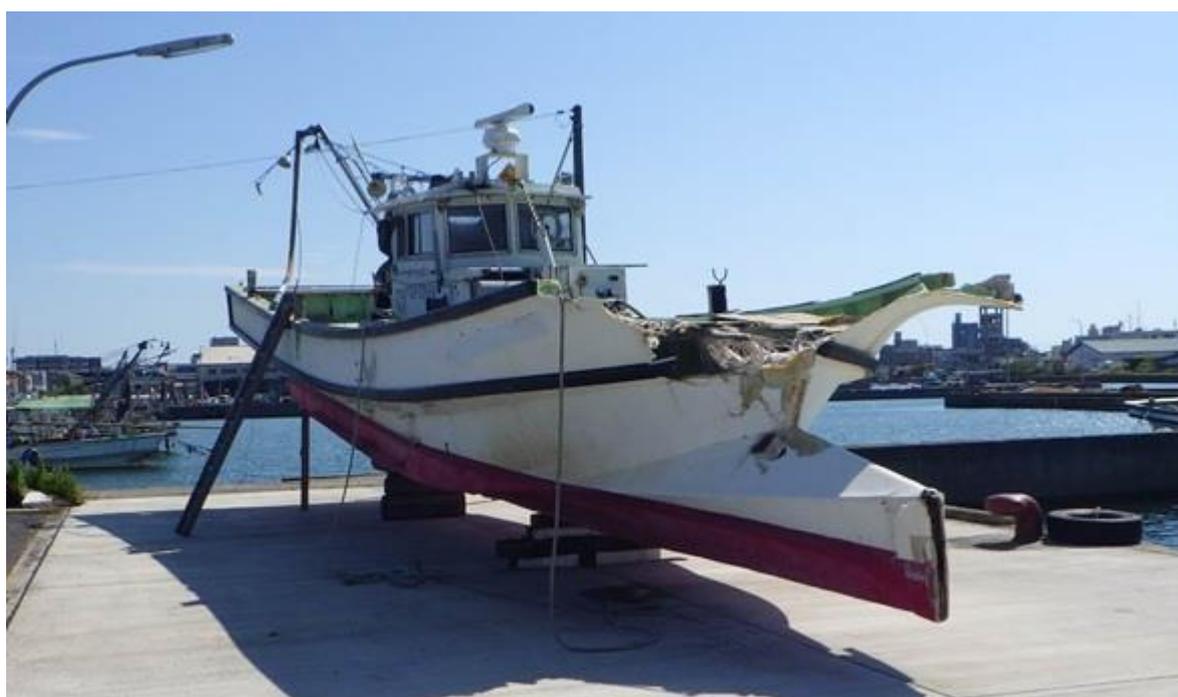
写真2 B船

<p>B 船長B 59歳 一級小型船舶操縦士・特殊小型船舶操縦士・特定 免許登録日 平成2年6月7日 免許証交付日 令和2年8月25日 (令和7年8月24日まで有効)</p> <p>甲板員B 59歳 操縦免許 なし</p>
死傷者等	<p>A なし B 死亡 1人(甲板員B)、重傷 1人(船長B)</p>
損傷	<p>A 船首部外板に擦過傷 B 船首部に破損、主機及び電装品等に濡損</p>
気象・海象	<p>気象：天気 晴れ、風向 東、風力 3、視界 良好 海象：波高 約0.5m</p>
事故の経過	<p>A船は、船長A及び機関長Aほか5人が乗り組み、阪神港で建設残土約1,600tを積載して令和6年4月10日12時00分頃に関門港へ向けて出航し、17時00分頃に乗組員の交替のため姫路港に短時間入港した後、瀬戸内海を西航した。</p> <p>機関長Aは、11日05時15分頃に大分県姫島村の姫島東方10M付近において一等航海士から当直を引き継ぎ、周防灘の推薦航路に沿った真方位282°の針路、12ノット(kn)の速力(対地速力、以下同じ。)で自動操舵により航行した。</p> <p>機関長Aは、当直を引き継いだ後、10分ほど目視及びレーダーで周囲の状況を確認し、近づく他船や操業中の漁船を認めなかったため、舵輪後方に設置された椅子に腰を掛け、前屈みの姿勢でスマートフォンを操作し始めた。</p> <p>機関長Aは、その後、スマートフォンの操作を続けながら10～15分毎に目視及びレーダーで周囲の状況を確認し、自動操舵の針路を微調整した。</p> <p>機関長Aは、08時30分に次直員に当直を引き継ぎ、A船は、08時45分頃、関門港太刀浦地区の接岸時間調整の目的で、部埼灯台の南南東方約1.5Mに錨泊した。</p> <p>船長Aは、11時10分頃に錨泊中のA船内で海上保安庁から衝突事故の嫌疑船である旨の通知を受け、来訪した巡視艇に同乗し、A船の船首部に擦過傷と接触痕を認め、他船と衝突したことを認識した。</p> <p>B船は、船長B及び甲板員Bが乗り組み、11日04時10分頃宇部港港町ふ頭を出航し、底引き網漁の目的で、宇部港の東南東方約12Mの漁場に向かった。</p> <p>B船は、06時00分頃から周防灘航路1号灯浮標の東方約2.5Mを起点として、周防灘航路の航路筋におおむね沿って東南東の針路で1回目の操業を開始した。</p>
