船舶事故調査報告書

事故種類	衝突
発生日時	令和6年5月11日 14時07分頃
発生場所	熊本県上天草市カドノ鼻東方沖 上天草港柳防波堤灯台から真方位094°920m付近 (概位 北緯32°32.8′ 東経130°27.1′)
事故の概要	遊漁船美羽は、北東進中、また、プレジャーボート蛭子丸は、船首を南東方に向けて漂流中、両船が衝突した。 蛭子丸は、船長が負傷し、右舷中央部外板の破口等を生じ、また、美羽は、船首部船底の擦過傷等を生じた。
事故調査の経過	令和6年5月14日、本事故の調査を担当する主管調査官（長崎事務所）ほか1人の地方事故調査官を指名した。 原因関係者から意見聴取を行った。
事実情報 船種船名、総トン数 船舶番号、船舶所有者等 L×B×D、船質 機関、出力、進水等	<p>A 遊漁船 美羽、3.3トン KM3-53582（漁船登録番号）、個人所有 9.55m(Lr)×2.45m×0.83m、FRP ディーゼル機関、209.60kW、平成10年9月10日 第293-33358号（船舶検査済票の番号） (写真1 参照)</p> <div style="text-align: center;">

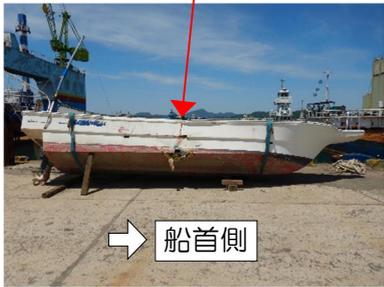
<p>船首側</p> </div> </div> <p>写真3 B船の外板の損傷状況 写真4 B船の甲板上の損傷状況</p>

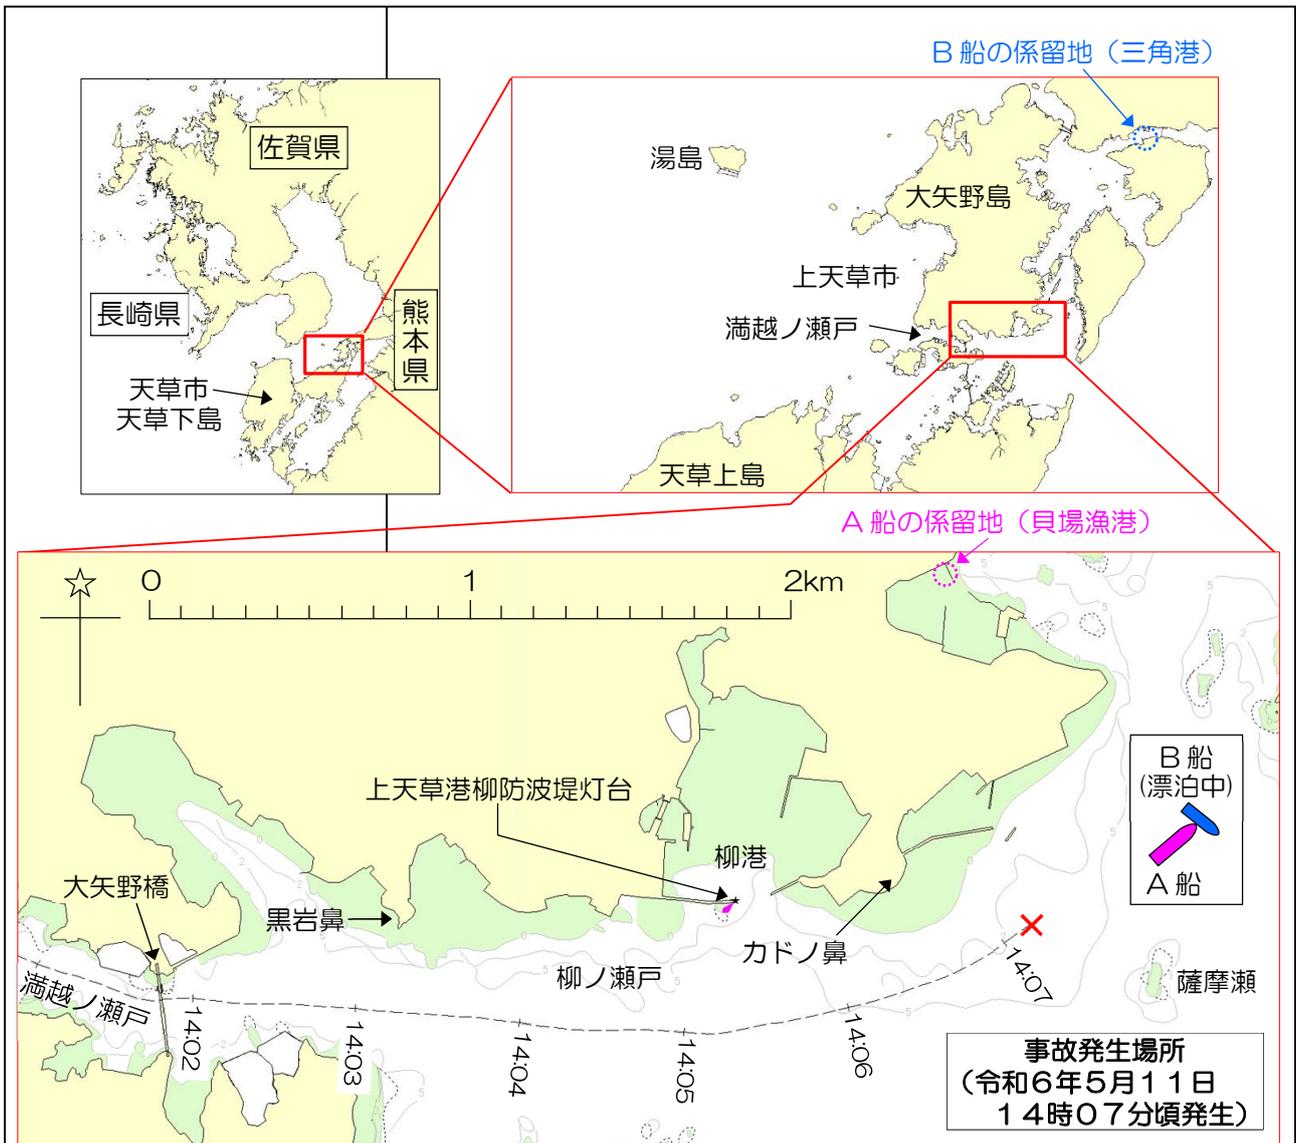
図1 航行経路図

<p>気象・海象</p>	<p>気象：天気 曇り、風向 南西、風力 2、視界 良好 海象：波高 約0.5m、潮汐 下げ潮の中央期</p>
<p>事故の経過</p>	<p>A船は、船長Aが1人で乗り組み、釣り客6人を乗せ、令和6年5月11日05時40分頃に上天草市貝場漁港の係留地を出航し、上天草市湯島周辺の釣り場で遊漁を行った後、13時40分頃帰途に就いた。</p> <p>船長Aは、操舵室右舷側の操縦席に腰を掛け、釣り客を前部及び後部甲板に3人ずつ乗せ、0.5マイルレンジとしたレーダー及びGPSプロッターを作動させて手動操舵で操船に当たった。</p> <p>A船は、約16ノット(kn)の速力(対地速力、以下同じ。)で満越ノ瀬戸を東進し、大矢野橋の下を通過して柳ノ瀬戸に入った。</p> <p>船長Aは、A船の船首部が浮上して船首方に死角が生じていたので、船首を左右に振って船首方を目視で確認しながら航行を続け、黒岩鼻南東方沖において左舷船首方を一見したところ、予定針路上の‘カドノ鼻と薩摩瀬とに挟まれた水路’(以下「カドノ鼻東方水路」という。)に他船を認めなかった。</p> <p>船長Aは、上天草港柳港区(以下「柳港」という。)南方沖で約17knの速力に増速してカドノ鼻東方水路に向けて左転を開始したが、前路に他船はいないと思い、船首を左右に振らず、薩摩瀬に近づきすぎないように右舷船首方の同瀬を見たりGPSプロッターを確認したりしながら、小さく左舵を取って徐々にA船を左転させていった。</p> <p>船長Aは、A船を北東進させていた際、薩摩瀬に向けていた視線を船首方に戻したところ、船首至近にB船のオーニングを認め、急いで機関を中立としたが、14時07分頃、A船の船首部とB船の右舷中央部とが衝突し、A船がB船を乗り越り、B船が左舷側に転覆した。</p> <p>(図1 参照)</p>
