船舶事故調査報告書

令和7年8月27日

運輸安全委員会（海事専門部会）議決

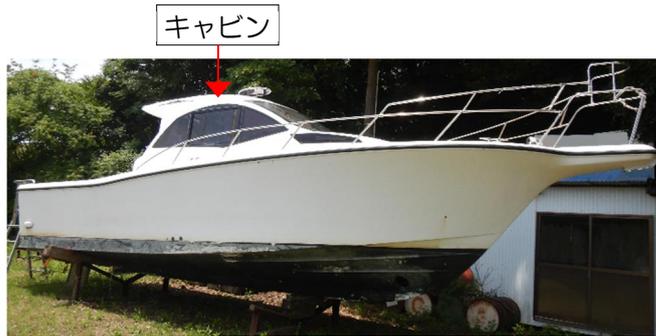
写真1 本船（上架中）

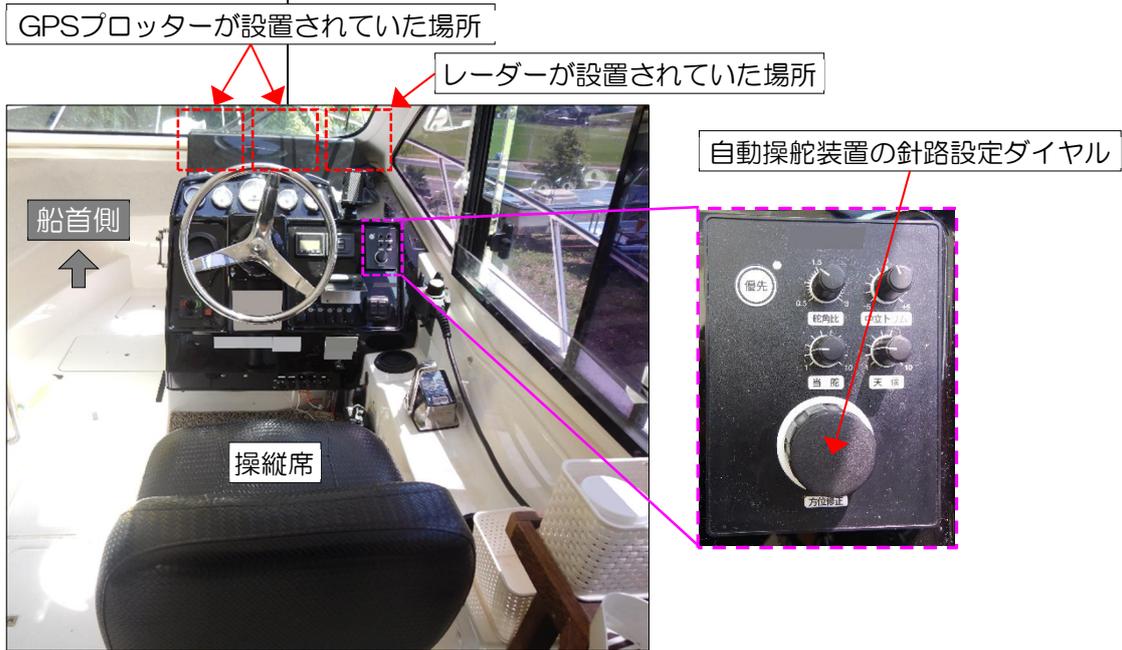
写真2 操縦区画の状況（GPSプロッター等の航海計器が取り外された状態）

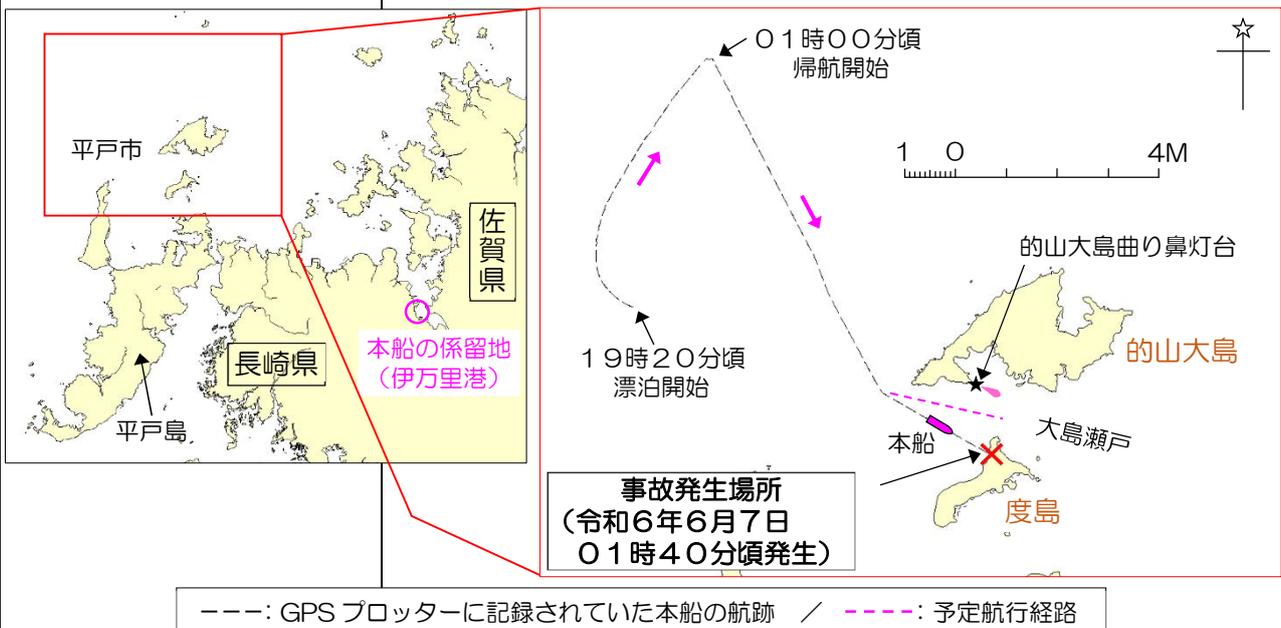
図1 航行経路図

本船は、船長が居眠りしたまま度島に向かって航行を続け、01時40分頃に度島西岸の岩場に乗り揚げた。
