船舶事故調査報告書

令和7年8月27日

運輸安全委員会（海事専門部会）議決

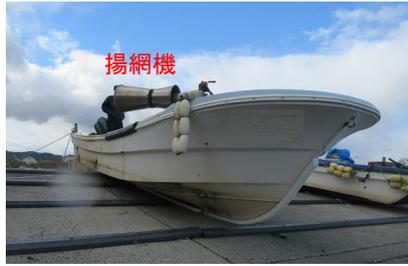
写真1 本船の状況1

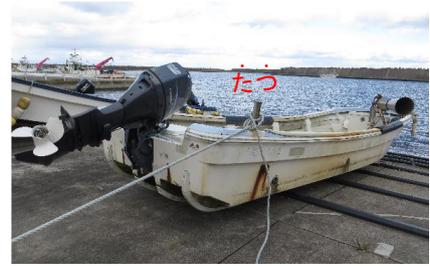
写真2 本船の状況2

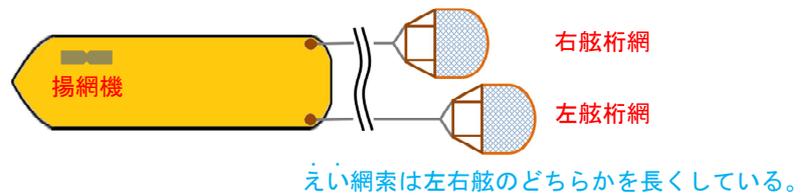
図1 桁網えい網時の状況

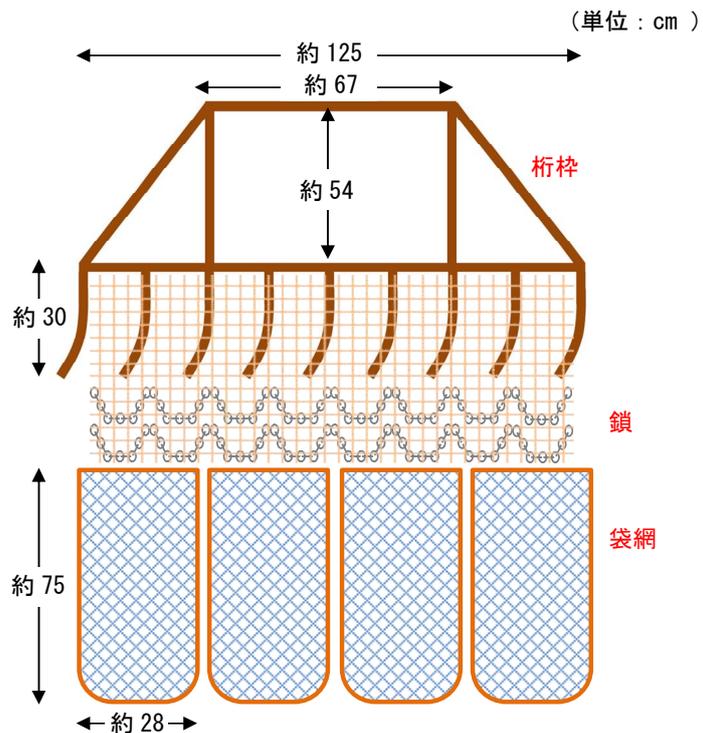
図2 桁網の状況（全体の構成及び各部寸法）

右舷ブルワークに立て掛けられていた右舷桁網及び海中から引き揚げられた左舷桁網の両袋網には、なまこや石等が入っておらず、船首部甲板になまこや石等が落ちていた。

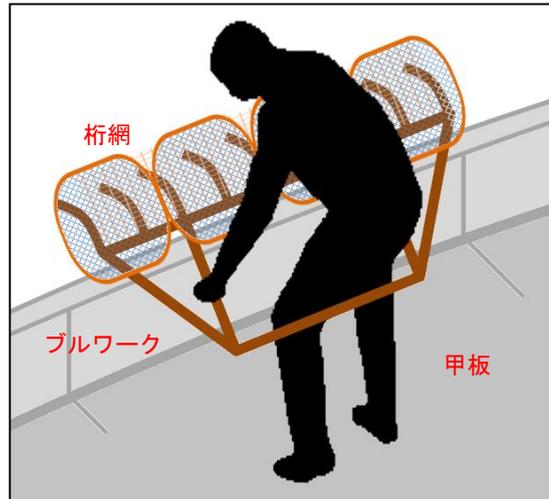
僚船船長Aによれば、本船船長は、ふだん、本件作業を行う際、桁網の桁枠内に体を入れた状態で行っていた。(図3参照)

図3 本件作業の状況

本船船長は、次のことから、左舷桁網の桁枠内に体を入れた状態で本件作業を行っていたところ、船体動揺などで左舷桁網が海中に落下した際、左舷桁網と共に落水した可能性があると考えられるが、本船船長が死亡しており、客観的情報も十分に得られなかったことから、
