# 船舶事故調査報告書

事故種類	作業員負傷
発生日時	令和5年12月4日 11時20分頃
発生場所	北海道釧路町 <sup>おしやまつぶ</sup> 老者舞漁港南南東方沖 厚岸灯台から真方位243° 6.5海里（M）付近 （概位 北緯42° 53.9′ 東経144° 44.1′）
事故の概要	引船第三十五 <sup>けんしょう</sup> 健勝丸が起重機船第25北鳳 <sup>ほくほう</sup> をえい航中、えい航索が破断し、第25北鳳の作業員1人が跳ね上がったえい航索に当たって負傷した。
事故調査の経過	令和6年1月18日、本事故の調査を担当する主管調査官（函館事務所）ほか1人の地方事故調査官を指名した。 原因関係者から意見聴取を行った。
事実情報 船種船名、総トン数 船舶番号、船舶所有者等 L×B×D、船質 機関、出力、進水等	A 引船 第三十五健勝丸、19トン 200-36649北海道、株式会社宮原組（A社） 16.23m（Lr）×4.50m×1.82m、鋼 ディーゼル機関、588.4kW、平成4年5月 B 起重機船 第25北鳳、678トン なし、ホクホウ建設株式会社 40.0m×17.0m×3.0m、鋼 機関なし、不詳
乗組員等に関する情報	A 船長A 58歳 一級小型船舶操縦士 免許登録日 平成17年5月13日 免許証交付日 令和2年4月2日 （令和7年5月12日まで有効） B 作業員B 44歳
死傷者等	重傷 1人（作業員B）
損傷	なし
気象・海象	気象：天気 晴れ、風向 南、風力 3、視界 良好 海象：波高 約0.5m
事故の経過	A船は、船長Aが1人で乗り組み、作業員Bほか6人が乗船したB船をえい航索で繋いでえい航（以下、このえい航状態を「A船引船列」という。）し、魚礁を設置する工事を行う目的で、令和5年12

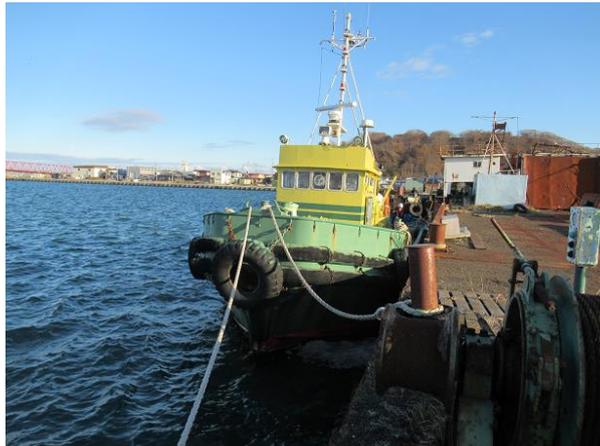
写真1 A船の状況

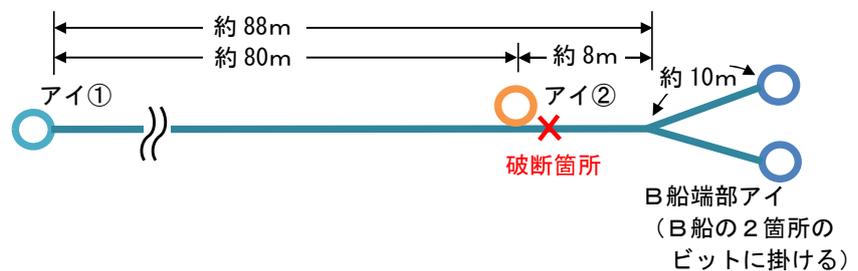
A船が使用していたえい航索(以下「本件えい航索」という。)は、A船側の端部及び同端部から約80mの部分にアイ(環)(それぞれ、以下「アイ①」及び「アイ②」という。)が編み込まれた長さ約88mのロープに、B船の船首部両舷のビットに掛けるためのアイ(以下「B船端部アイ」という。)が編み込まれた長さ約10mのロープ2本によって構成されていた。(図1参照)

図1 本件えい航索

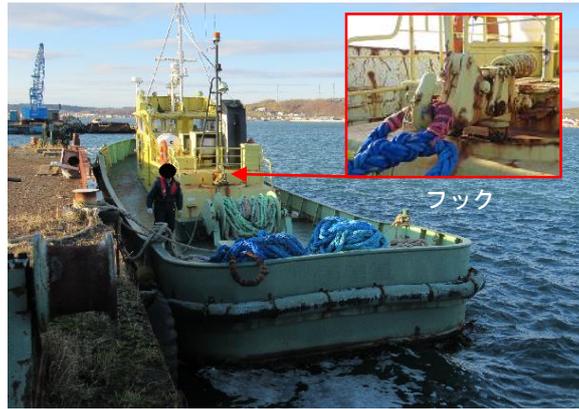
写真2 A船船尾の状況

A船の船尾ブルワーク頂部には、えい航索の擦れ防止措置が講じられていなかった。

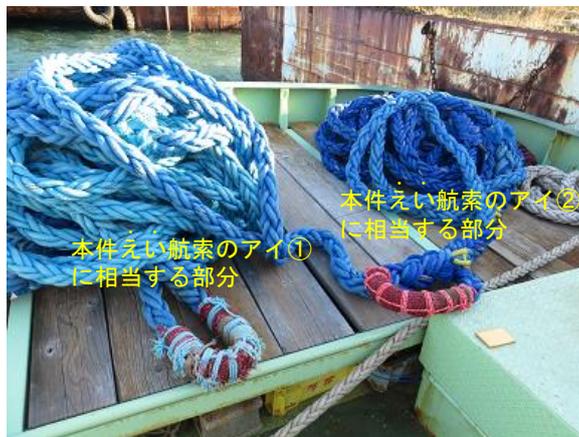
写真3 現場調査時にA船に積載されていたえい航索

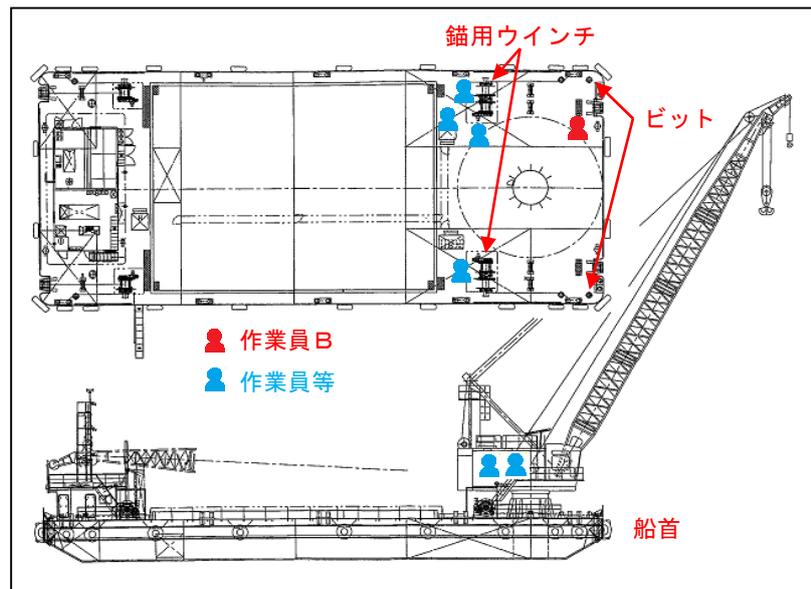
作業員Bは、使用したハヤスケが左舷船首部のハンドレールに適切に掛けられていないことが気になり、左舷船首部に移動してハヤスケを掛け直し、元の位置に戻ろうとしていたところ、破断した本件えい航索がB船側に跳ね上がり、作業員Bの右肩に当たった。

図2 本事故発生直前のB船の作業員等配置図

<ul style="list-style-type: none"><li>・ えい航作業に当たる場合、被引船に作業責任者を配置し、引船と被引船間の連絡を密にすること。</li><li>・ えい航を開始する際、被引船の作業員等は、えい航索が破断しても体に同索が当たらないよう、あらかじめ安全な場所に退避しておくこと。</li><li>・ 作業責任者（船長等）は、決められた手順に従って作業の安全管理を行うこと。</li><li>・ 引船の船長は、えい航索の外観点検を定期的に行うことで同索を適切に管理し、摩耗、素線の切断等の劣化を確認した場合は、修繕又は新替えすること。</li></ul>
--	---

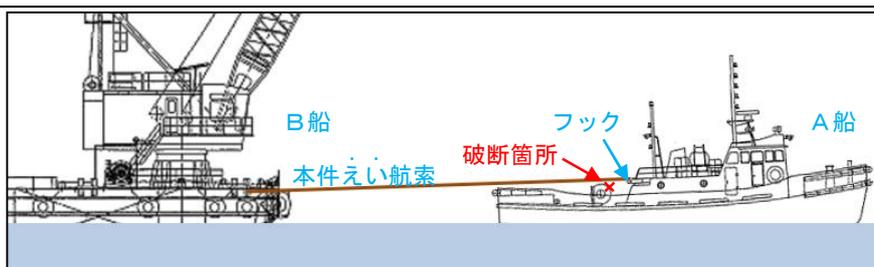
船長Aは、B船をえい航した後に作業現場の深浅測量を行ったことで、フックにアイ②を掛けたままであったことを忘れ、ふだんどおりフックにアイ①が掛かり、本件えい航索の長さが約98mの状態と思い、本件えい航索の状況を確認しないまま、B船の作業責任者からの揚錨作業終了の合図を確認した後に主機操縦レバーを一気に半速力前進の位置とし、急に出力を上げてB船を引っ張ったところ、B船が動かないまま約5秒経過したとき、本件えい航索がアイ②から約1m付近で破断した。

図3 本事故発生直前のえい航状態

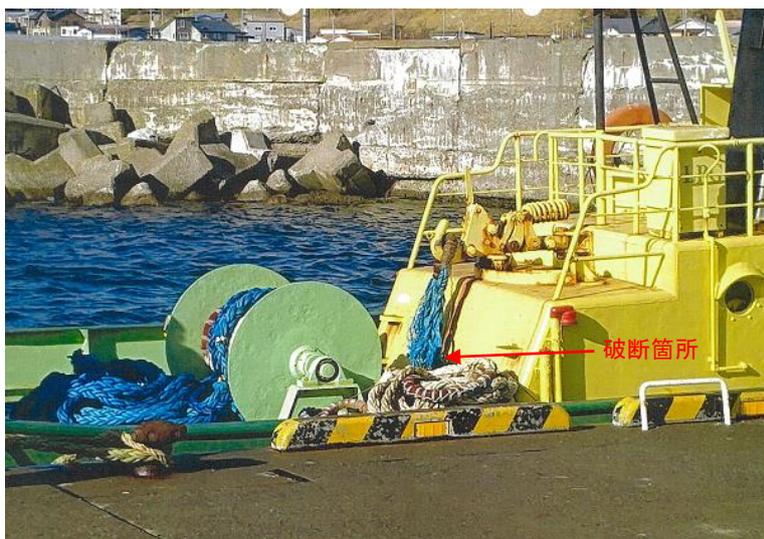
写真4 本件えい航索の破断状況1 (A社提供)

<p>船体・機関等の関与          気象・海象等の関与          判明した事項の解析</p>	<p>なし          なし</p> <p>A船引船列は、老若舞漁港南南東方沖において発進する際、本件えい航索の長さが約18mの状況下、船長Aが主機を半速力前進として急に出力を上げたことから、本件えい航索が破断し、B船側に跳ね上がって作業員Bの肩に当たって負傷したものと考えられる。</p> <p>本件えい航索は、船長Aが、主機を一気に半速力前進とし、急に出力を上げたことから、破断強度を超える引張荷重<sup>*3</sup>が約5秒間掛かり続け、伸び率を超えて破断したものと考えられる。</p> <p>船長Aは、ふだん、本件えい航索の長さが約18mの場合、主機を極微速力前進としてクラッチを繋いだり切ったりしながらゆっくりと発進していたが、本事故当時、B船をえい航した後に作業現場の深淺測量を行ったことで、フックにアイ②を掛けたままであったことを忘れ、ふだんどおりフックにアイ①が掛かり、本件えい航索の長さが約98mの状態と思い込んだことから、本件えい航索の長さを確認しないまま主機を半速力前進として急に出力を上げたものと考えられる。</p> <p>引船が重量のある起重機船等をえい航する際、えい航索は、伸び率及び引船発進時の進出距離を考慮し、えい航索に掛かる引張荷重を吸収できる十分な長さを選択することが重要であるものと考えられる。</p> <p>A船引船列が発進する際、安全な場所に退避していた作業員Bがハヤスケを左舷船首部のハンドレールに掛け直すため左舷船首部付近に移動したことは、本事故の発生に関与したものと考えられる。</p>
<p><b>原因</b></p>	<p>本事故は、A船引船列が、老若舞漁港南南東方沖において発進する際、本件えい航索の長さが約18mの状況下、船長Aが主機を半速力前進として急に出力を上げたため、引張荷重が破断強度を超えて本件えい航索が破断し、B船側に跳ね上がって作業員Bの肩に当たったことにより発生したものと考えられる。</p>
<p><b>再発防止策</b></p>	<p>A社は、本事故後、引船の船長に対し、えい航開始時にスロー（速度と出力）でゆっくりえい航索を張り、安全確認後にえい航を開始することを徹底させることとし、また、えい航索の使用誤りを防ぐ目的で、引船にえい航される起重機船等（以下「被引船」という。）の作業責任者が、引船の船長に声掛けしてえい航索の状況を確認させることなどを周知した。</p> <p>今後の同種事故等の再発防止に役立つ事項として、次のことが考えられる。</p> <ul style="list-style-type: none"> <li>・引船の船長は、えい航を開始する場合、えい航索の長さを引張荷重に対して十分にとり、張り具合を確認しながら徐々に加速すること。</li> </ul>

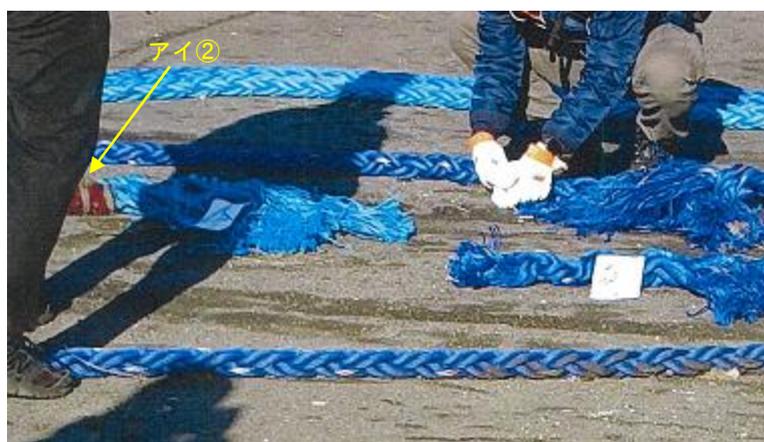
写真5 本件えい航索の破断状況2 (A社提供)
