# 船舶事故調査報告書

| 事故種類 | 同乗者死亡 |
| 発生日時 | 令和7年2月23日 07時30分頃 |
| 事故の概要 | プレジャーボート第二勝永丸が航行中、同乗者が落水して溺死した。 |

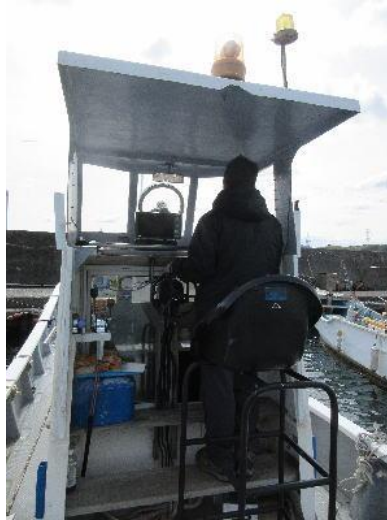
写真1 船長の乗船位置  
(再現)

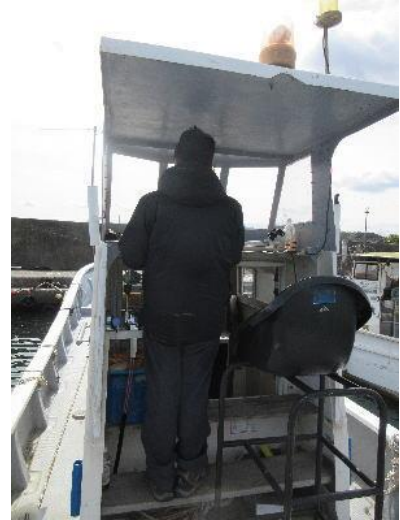
写真2 同乗者の乗船位置  
(再現)

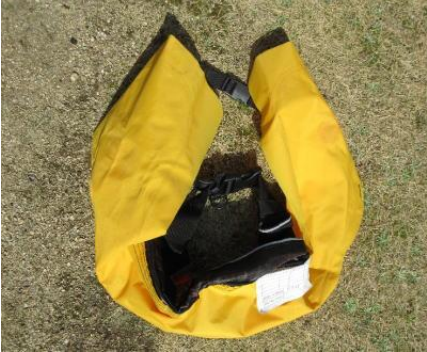
| | <p>写真５ 同乗者が着用していた救命胴衣<br/>(両端のバックルを留めた状態)</p> |
| <p><b>分析</b></p> <p>乗組員等の関与<br/>船体・機関等の関与<br/>気象・海象等の関与<br/>判明した事項の解析</p> | <p>不明<br/>不明<br/>なし</p> <p>同乗者の死因は、溺水であった。</p> <p>本船は、伊島西方沖を東南東進中、船長が、船尾方から発せられた音を聞いた後、船内に同乗者がいないことに気付き、船尾方約１００mの海面にうつ伏せの状態で見えている同乗者を発見したことから、同乗者が船尾甲板上で体のバランスを崩すなどして本船から落水した可能性があると考えられるが、船長は同乗者が落水するところを目撃しておらず、同乗者が死亡しており、客観的情報も得られなかったことから、落水に至った状況を明らかにすることはできなかった。</p> <p>同乗者は、発見された際、救命胴衣の気室が背面で棒状に膨張した状態であり、両端のバックルは留められていなかったことから、安定的な浮力を得られなかったものと考えられる。</p> |

| <p><b>再発防止策</b></p> | <p>今後の同種事故等の再発防止及び被害の軽減に役立つ事項として、次のことが考えられる。</p> <ul style="list-style-type: none"> <li>・ 小型船舶の船長は、同乗者に対し、船体動揺による落水の危険性について、出航前に注意を促すとともに、航行中は、乗船者の位置、姿勢に注意を払うこと。</li> <li>・ 小型船舶の船長は、乗船者に対し、国土交通省の型式承認を受けた救命胴衣（桜マーク付き）を正しく着用させること。</li> </ul> |

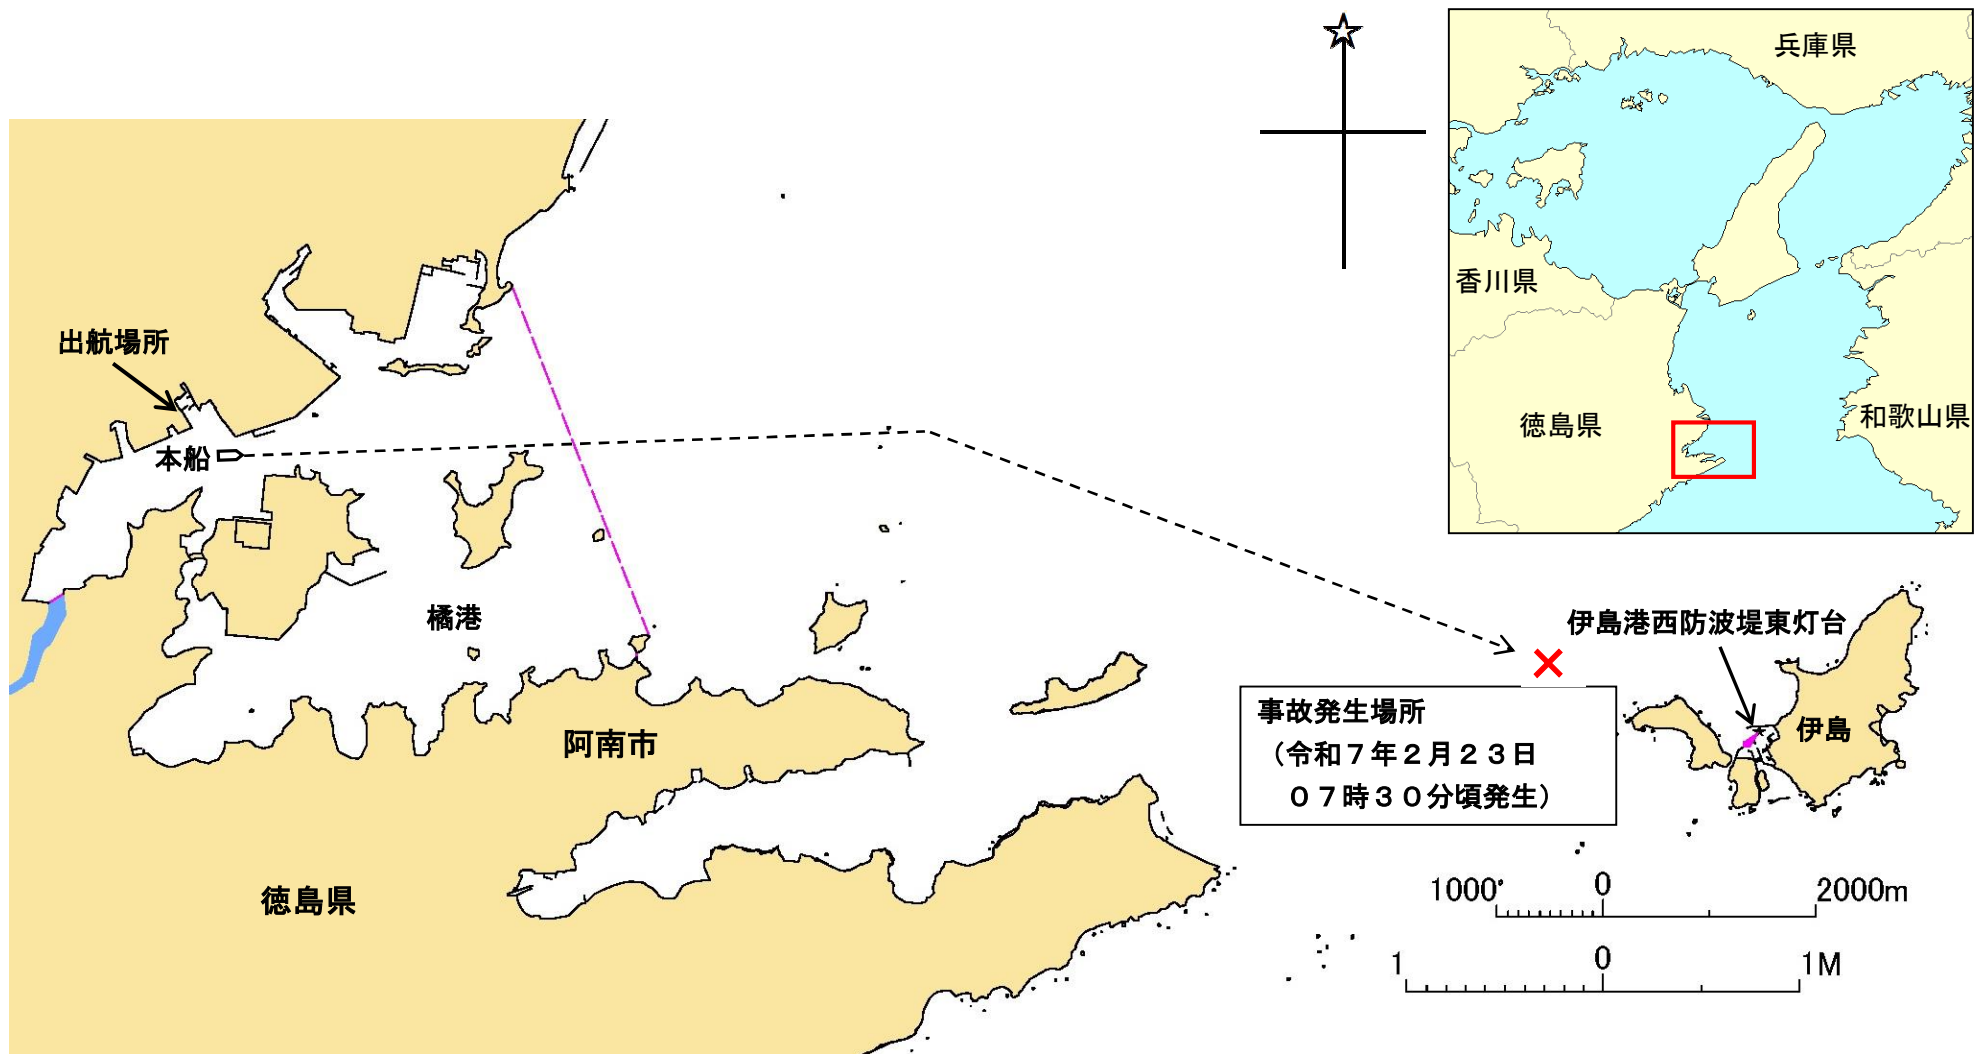
付図1 事故発生経過概略図

| | <p>船長は、その後、海上保安庁から橘港の岸壁に着けるよう電話連絡があったので本船を操船して同港に向かい、その間、救助船から移乗した2人が引き続き同乗者の心肺蘇生措置を行った。</p> <p>同乗者は、本船が着岸後、救急車で病院に搬送されたが、医師により死亡が確認され、死因は溺水と検案された。</p> <p>(付図1 事故発生経過概略図 参照)</p> |
