## 船舶事故調査報告書

令和7年8月20日

運輸安全委員会（海事専門部会）議決

<b>事故種類</b>	衝突（灯浮標）
<b>発生日時</b>	令和6年12月3日 08時04分頃
<b>発生場所</b>	香川県直島町直島北方沖（直島北西方灯浮標） 讃岐寺島灯台から真方位267° 1,000m付近 (概位 北緯34° 28.8' 東経133° 57.7')
<b>事故の概要</b>	貨物船GENAVAは、左回頭しながら西進中、灯浮標に衝突した。GENAVAは、左舷船尾部外板に擦過傷を生じ、また、灯浮標は、防護枠の支板に曲損等を生じた。
<b>事故調査の経過</b>	令和6年12月19日、本事故の調査を担当する主管調査官（広島事務所）ほか1人の地方事故調査官を指名した。 原因関係者から意見聴取を行った。
<b>事実情報</b>	<p>船種船名、総トン数 貨物船 GENAVA（スイス連邦籍）、32,540トン</p> <p>船舶番号、船舶所有者等 9731248（IMO番号）、Bulk Shipping(Switzerland) AG</p> <p>L×B×D、船質 189.99m×32.26m×18.00m、鋼</p> <p>機関、出力、進水等 ディーゼル機関、8,470kW、2016年10月19日</p>
乗組員等に関する情報	<p>船長（フィリピン共和国籍） 50歳 締約国資格受有者承認証 船長（スイス連邦発給）</p> <p>水先人A 68歳 内海水先区一級水先人水先免状 免許年月日 平成31年1月18日 免状交付年月日 令和5年12月13日 免状有効期間満了日 令和9年1月17日</p>
死傷者等	なし
損傷	本船 左舷船尾部外板に擦過傷 灯浮標 防護枠の支板に曲損等
気象・海象	<p>気象：天気 晴れ、風向 北北西～西、風速 約1～2m/s、視界 良好</p> <p>海象：海上 平穏、潮汐 上げ潮の初期、潮流 南西流約2.5ノット(kn)</p>
事故の経過	本船は、船長ほか20人が乗り組み、水先人Aほか交代要員の水先人1人を乗船させ、スラグ（鉱滓）約45,000tを積載し、船長

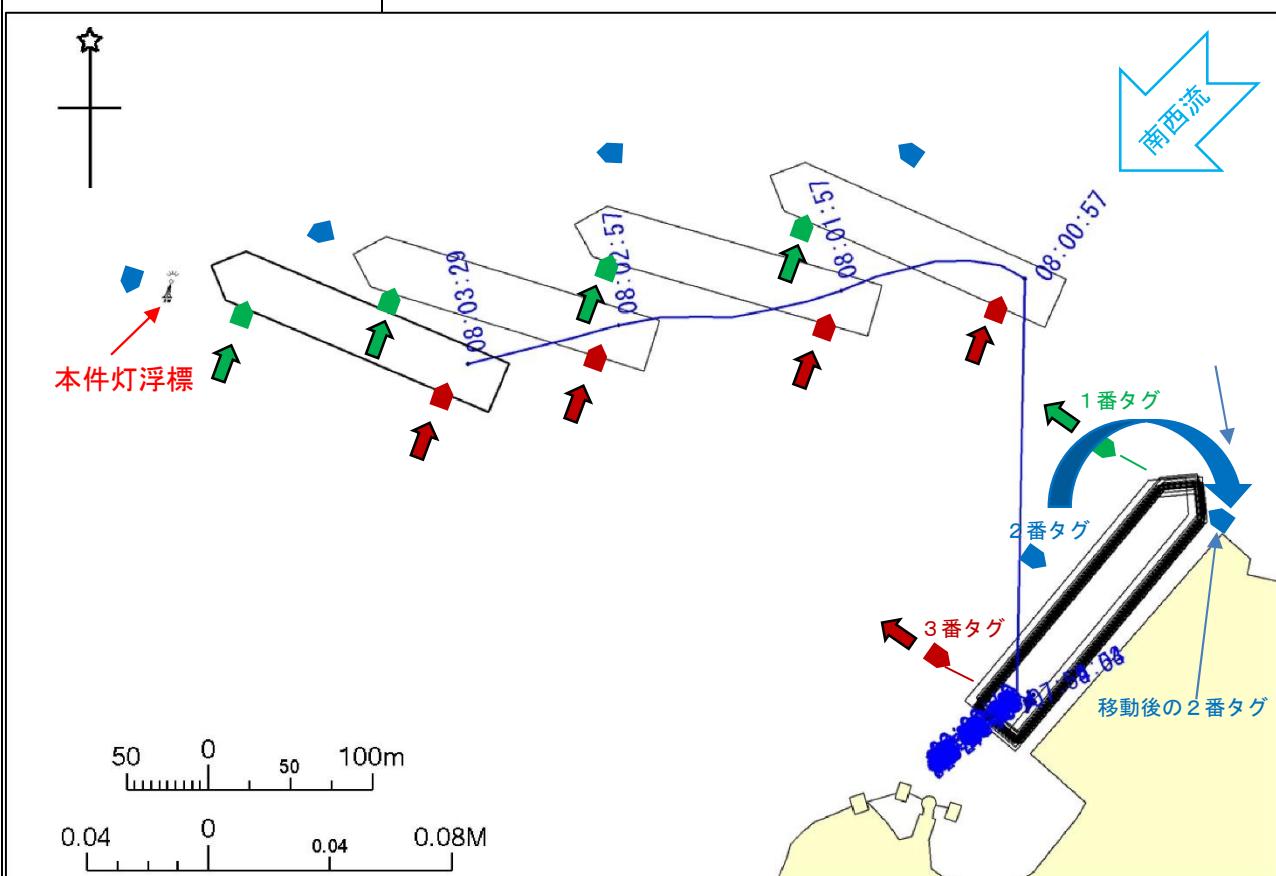
図1 本船に対する各タグボートの支援状況図（概略）

本船は、強い南西流の影響を受けて船首が西北西方を向いたまま西方に圧流され、本件灯浮標に接近する態勢となった。2番タグは、本船の左舷側に到達できていなかった。

水先人Aは、本船の主機を微速力前進のままでし、1番タグ及び3番タグに押させ続け、本船と本件灯浮標との横距離が約10mとなつたので、左舷ウイングに出て見守っていたところ、08時04分頃本件灯浮標を左舷側に見て辛うじて通過したように見えた。

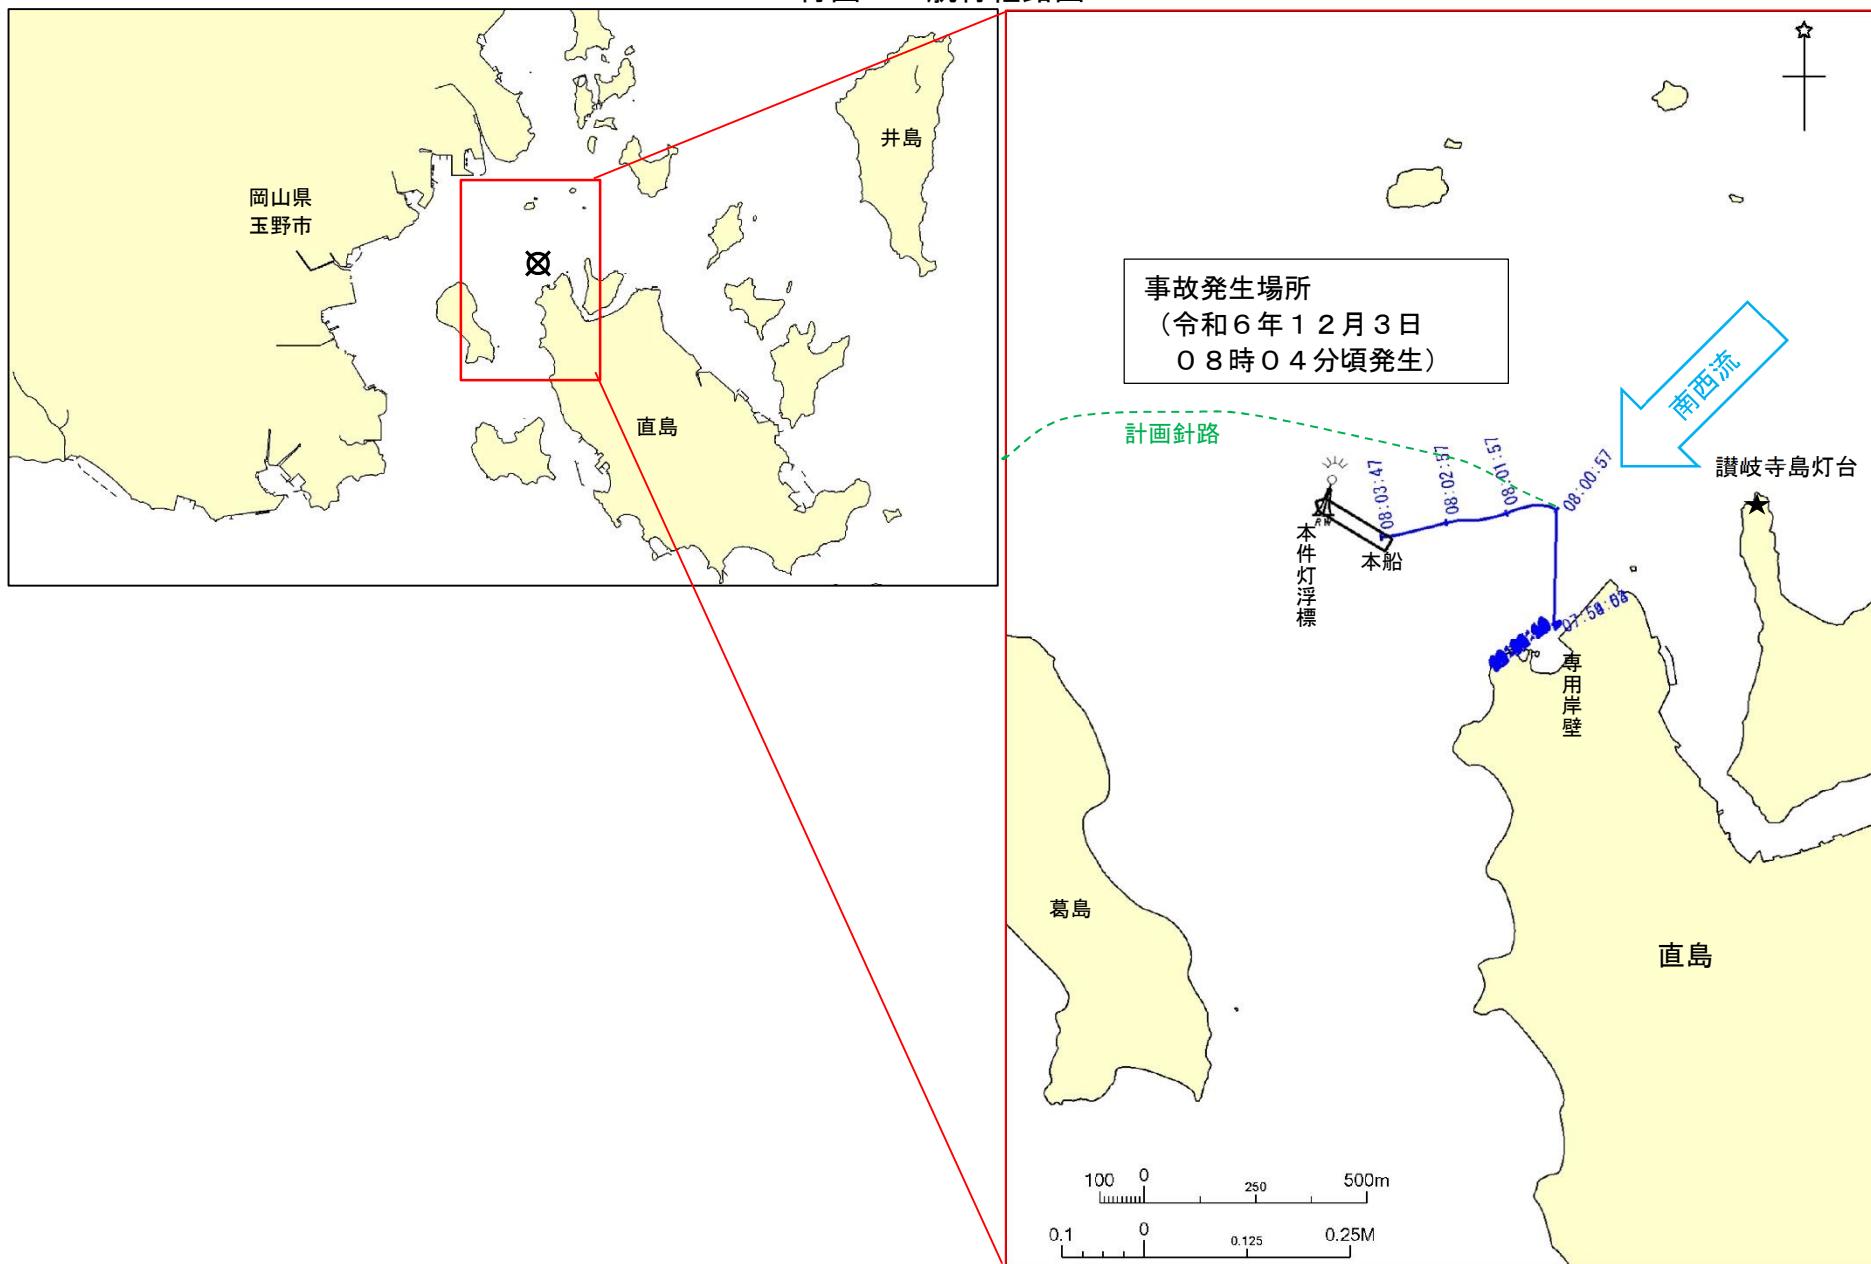
付図1 航行経路図

<p>本船は、海上保安庁の調査を受けた後、航海を再開した。</p> <p>(付図1 航行経路図、付表1 本船のAIS記録（抜粋） 参照)</p>
その他の事項	<p>水先人Aは、平成31年2月頃に水先会に入会し、約2か月間の研修期間を経て、本事故までに約5年6か月の水先経験があった。</p> <p>水先人Aによれば、本船が左回頭しながら西進を始めて本件灯浮標に衝突するまでの時間は約3分とのことであった。その間、水先人Aに対して乗組員等からの注意喚起等の助言はなかった。</p> <p>本船の喫水は、船首10.8m、船尾11.1mであった。</p>
分析	<p>乗組員等の関与 あり</p> <p>船体・機関等の関与 なし</p> <p>気象・海象等の関与 なし</p> <p>判明した事項の解析</p> <p>本船は、直島港において離岸した後に左回頭しながら西進中、水先人Aが本件灯浮標から十分な距離をとらなかつたことから、南西流に圧流されて本件灯浮標に接近し、本件灯浮標に衝突したものと考えられる。</p> <p>本船は、強い南西流の影響を受け、タグボート3隻を使用したもの、潮流に対抗できなかつたことから、本件灯浮標から十分な距離をとらなかつたものと考えられる。</p> <p>本船は、水先業務の依頼主にタグボート3隻を手配させ、潮流の影響による圧流への備えはしていたものの、専用岸壁から容易に離岸することができなかつたことから、水先人Aが潮流の影響を予測できなかつた可能性があると考えられる。</p> <p>水先人Aと本船の乗組員等のコミュニケーションについては、船長が、本船が本件灯浮標に接触せず本件灯浮標の北方沖を安全に通過できると思ったこと及び本件灯浮標に本船が左回頭しながら西進を始めて衝突するまでの時間が約3分と短時間であったことから、水先人Aに対して乗組員等からの注意喚起等の助言はなかったものと考えられる。</p>
原因	<p>本事故は、本船が、直島港において離岸した後に左回頭しながら西進中、本件灯浮標から十分な距離をとらなかつたため、南西流に圧流されて、本件灯浮標に衝突したものと考えられる。</p> <p>本船が本件灯浮標から十分な距離をとらなかつたことについては、強い南西流の影響を受け、タグボート3隻を使用したもの、潮流に対抗できなかつたことによるものと考えられる。</p>

再発防止策	<p>今後の同種事故等の再発防止に役立つ事項として、次のことが考えられる。</p> <ul style="list-style-type: none"> <li>・ 水先人は、離岸時、風潮流によって船体が浮標等に圧流されるおそれがある場合は、あらかじめ、綿密に水先計画を立て、同計画を乗組員やタグボートと共有し、また、水先中は乗組員等と十分</li> </ul>

なコミュニケーションをとりながら、余裕をもって浮標等への接近を回避すること。
--	--
