## 船舶事故調査報告書

運輸安全委員会（海事専門部会）議決

事故種類	乗組員負傷
発生日時	令和6年1月22日 08時30分頃
発生場所	山口県周防大島町小水無瀬島南方沖 小水無瀬島灯台から真方位216°960m付近 (概位 北緯33°46.2′ 東経132°23.2′)
事故の概要	漁船海友丸が揚網作業中、船長がVローラーに左腕を挟まれて負傷した。
事故調査の経過	令和6年4月19日、本事故の調査を担当する主管調査官（広島事務所）ほか1人の地方事故調査官を指名した。 原因関係者から意見聴取を行った。
事実情報 船種船名、総トン数 船舶番号、船舶所有者等 L×B×D、船質 機関、出力、進水等	漁船 海友丸、4.6トン YG3-62275（漁船登録番号）、個人所有 11.10m(Lr)×2.60m×0.92m、FRP ディーゼル機関、48kW（動力漁船登録票による）、昭和53年8月5日
乗組員等に関する情報	船長 62歳 二級小型船舶操縦士・特殊小型船舶操縦士・特定 免許登録日 昭和58年12月21日 免許証交付日 令和5年5月19日 (令和10年12月24日まで有効)
死傷者等	重傷 1人（船長）
損傷	なし
気象・海象	気象：天気 晴れ、風向 北東、風力 2、視界 良好 海象：海上 平穏、潮汐 下げ潮の初期
事故の経過	本船は、船長ほか漁労作業員（以下「作業員」という。）1人が乗り組み、ごち網漁を行う目的で、06時00分頃に周防大島町白木漁港船越地区を出港した。 本船は、08時00分頃に小水無瀬島南方沖の漁場に到着した。 ごち網漁は、本事故当日3回の操業が予定されていた。 船長は、カップのズボンのみ、シャツ、腕抜き、作業用手袋及び救命胴衣を着用して、長靴を履いて作業を行っていたが、ヘルメットは着用していなかった。

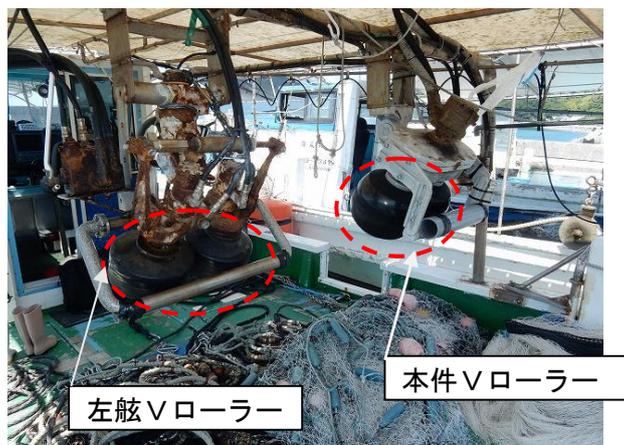
写真1 本船に設置されたVローラー

船長は、船尾部右舷に設置されたVローラー（以下「本件Vローラー」という。）のそばで配置につき、また、作業員は船尾部左舷に設置されたVローラー（以下「左舷Vローラー」という。）のそばで配置につき、船尾方から揚がってくる本件網が浮子と絡まないように、本件Vローラー手前で本件網を捌きながら巻き揚げていた。

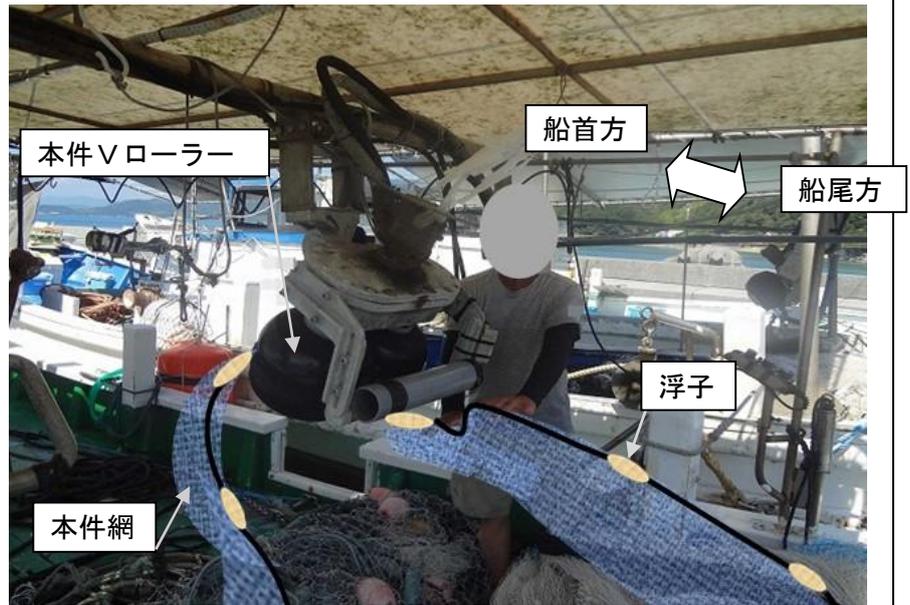
写真2 本件網を両手で捌く状況（船長再現）

船長は、船尾部甲板右舷側で左舷方を向いて本件網が浮子と絡まないように両手で捌きながら、本件Vローラーで本件網を巻き上げていたところ、08時30分頃、着用していた作業用手袋の左手指が本件網に絡まって解くことができず、左腕から左肩まで本件Vローラーに本件網と共に巻き込まれた。(写真2、3参照)

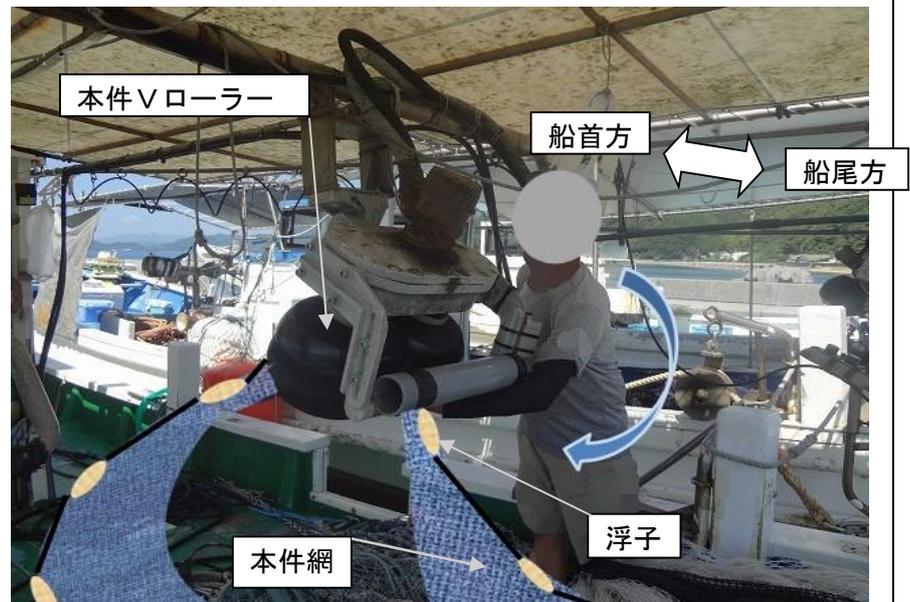
写真3 船長の左腕が本件Vローラーに巻き込まれた状況（船長再現）

本件Vローラーは、上甲板から約1mの高さにあり、船長は、左腕が本件Vローラーに巻き込まれた際、とっさに本件Vローラーの下側にしゃがみ込み、頭部等を巻き込まれずに済んだ。

<p>気象・海象等の関与 判明した事項の解析</p>	<p>なし</p> <p>船長は、本船が小水無瀬島南方沖において操業中、本件Vローラーにより浮子と本件網を巻き揚げ、浮子と本件網が絡まないように捌いていたが、左腕が本件Vローラーに挟まれた際、スイッチが自身の近くに設置されていなかったことから、本件Vローラーの回転を速やかに停止することができずに左肩まで巻き込まれて負傷したものと考えられる。</p> <p>船長は、左腕が本件Vローラーに巻き込まれた際、とっさにしゃがみ込み、頭部等を巻き込まれずに済んだものと考えられる。</p> <p>船長は、今まで、自身が本件Vローラーに巻き込まれるとは思わなかったことから、スイッチを本件Vローラー至近に設置していなかったものと考えられる。</p> <p>船長は、家族に本事故発生連絡を行ったものの、海上保安庁には通報していなかったものと考えられる。</p>
<p>原因</p>	<p>本事故は、本船が小水無瀬島南方沖において操業中、船長が、左腕が本件Vローラーに挟まれた際、スイッチが船長の近くに設置されていなかったため、本件Vローラーの回転を速やかに停止することができずに左肩まで巻き込まれたことにより発生したものと考えられる。</p>
<p>再発防止策</p>	<p>船長は、同種事故等の再発防止のため、揚網作業において危険が生じた際、両舷のVローラーをすぐに停止できるようにスイッチを手の届く本件Vローラー至近に移設する対策を採った。(写真5参照)</p> <div data-bbox="737 1173 1378 1536" data-label="Image"> </div> <p>写真5 移設された現在のスイッチ</p> <p>今後の同種事故等の再発防止及び被害の軽減に役立つ事項として、次のことが考えられる。</p> <ul style="list-style-type: none"> <li>・ Vローラー等の揚網機器を設置する小型漁船の船舶所有者は、乗組員が揚網機に巻き込まれた際、乗組員が揚網機を停止できる場所に停止スイッチを設置すること。</li> <li>・ 船長は、負傷事故が発生した場合は、負傷者の容態の悪化等の不測の事態に備えて支援を受けられるよう直ちに海上保安庁に通報すること。</li> </ul>

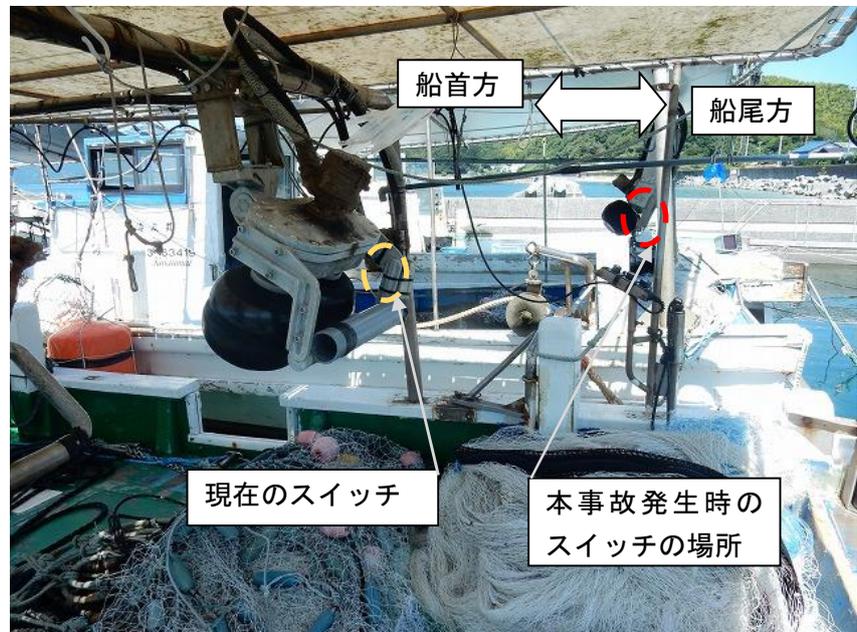
写真4 スイッチの場所

船長は、自分で本件Vローラーを停止しようとしたが、両舷のVローラーを始動及び停止するスイッチ（以下単に「スイッチ」という。）が、自身が揚網作業をしていた場所より船尾側に設置されており、手が届かず、すぐに本件Vローラーを停止することができなかった。

スイッチが船長のいた右舷船尾側 1 か所にしかなく直ちに本件Vローラーを停止することができなかった。

船長は、今まで、自身が本件Vローラーに巻き込まれると思わず、本件Vローラー至近にスイッチを設置していなかった。
