船舶事故調査報告書

令和7年9月3日

運輸安全委員会（海事専門部会）議決

事故種類	衝突（灯浮標）
発生日時	令和6年2月12日 09時42分頃
発生場所	愛媛県松山市野忽那島東南東方沖（安芸灘南航路第1号灯浮標） 野忽那島灯台から真方位116° 1,800m付近 （概位 北緯33° 57.5′ 東経132° 42.9′）
事故の概要	貨物船MEDI GIANNUTRIは、北東進中、緩やかに左転しながら灯浮標に衝突した。 MEDI GIANNUTRIは、右舷中央部から右舷船尾部にかけての外板に擦過傷を生じ、また、灯浮標は、防護枠の支板の曲損等を生じた。
事故調査の経過	令和6年2月20日、本事故の調査を担当する主管調査官（広島事務所）を指名した。 なお、後日、1人の地方事故調査官を新たに指名した。 原因関係者から意見聴取を行った。
事実情報 船種船名、総トン数 船舶番号、船舶所有者等 L×B×D、船質 機関、出力、進水等	貨物船 MEDI GIANNUTRI（リベリア共和国籍）、49,640トン 9771262（IMO番号）、D' AMICO DRY DESIGNATED ACTIVITY COMPANY 235.00m×38.00m×19.40m、鋼 ディーゼル機関、9,210kW、不詳
乗組員等に関する情報	船長（イタリア共和国籍） 61歳 締約国資格受有者承認証 船長（リベリア共和国発給） 交付年月日 不詳 水先人 69歳 内海水先区一級水先人水先免状 免許年月日 平成23年3月18日 免状交付年月日 令和3年2月22日 免状有効期間満了日 令和6年3月17日
死傷者等	なし
損傷	本船 右舷中央部から右舷船尾部にかけての外板に擦過傷 灯浮標 防護枠の支板に曲損、マーキング装置に折損
気象・海象	気象：天気 晴れ、風向 南南西、風速 約1～2m/s、視界 良好 海象：海上 平穏、潮汐 上げ潮の末期、潮流 約3ノット（kn）の北東流

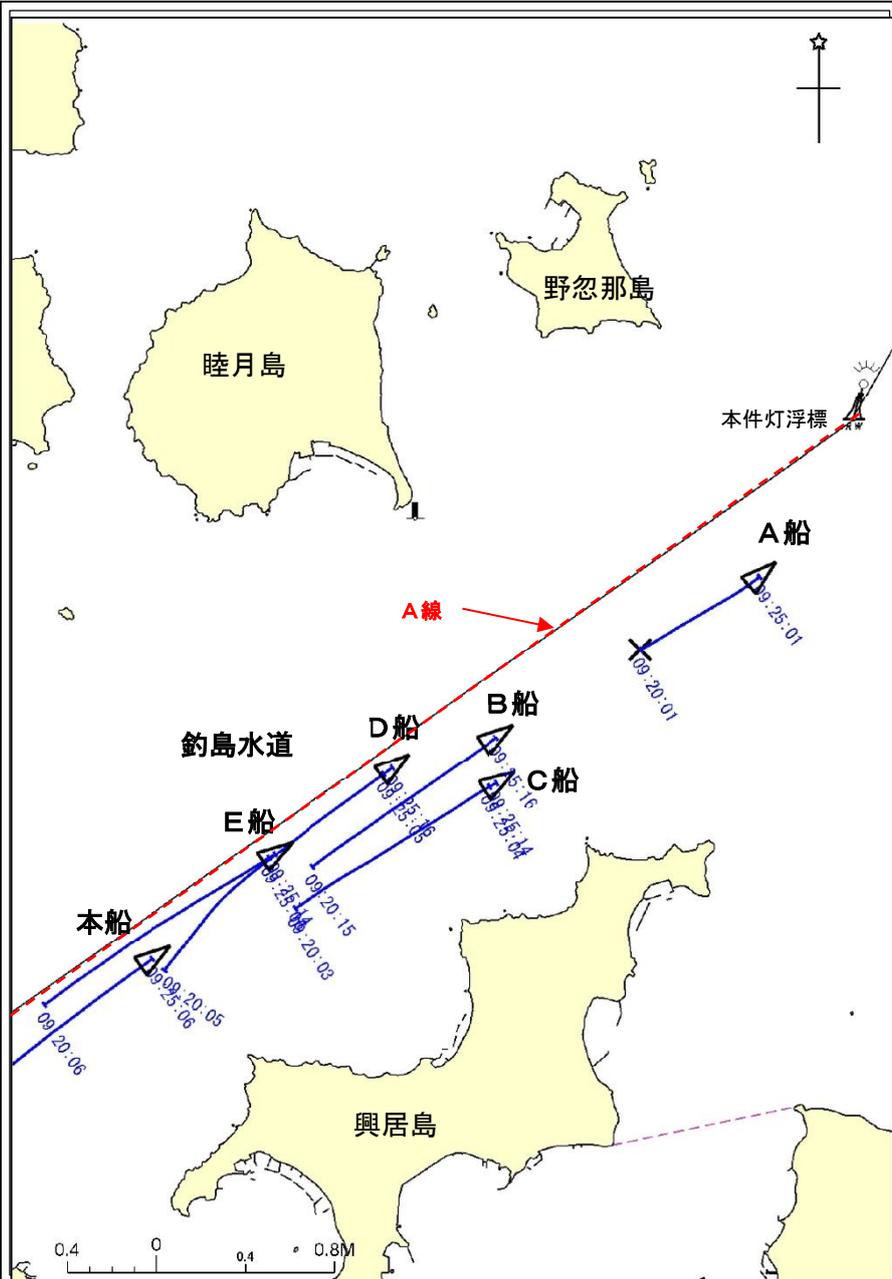
図1 本船が釣島水道を航行中、水先人が09時20分頃前方に認めていた5隻の同航船の状況

水先人は、09時20分頃、本船が釣島水道をA線に沿って約13.5knの速力で北東進中、前方に約12knの速力で先航する2隻の外航船（B船及びC船）及び本船よりも速い速力で先航する2隻の内航船（D船及びE船）を認めた。（図1参照）

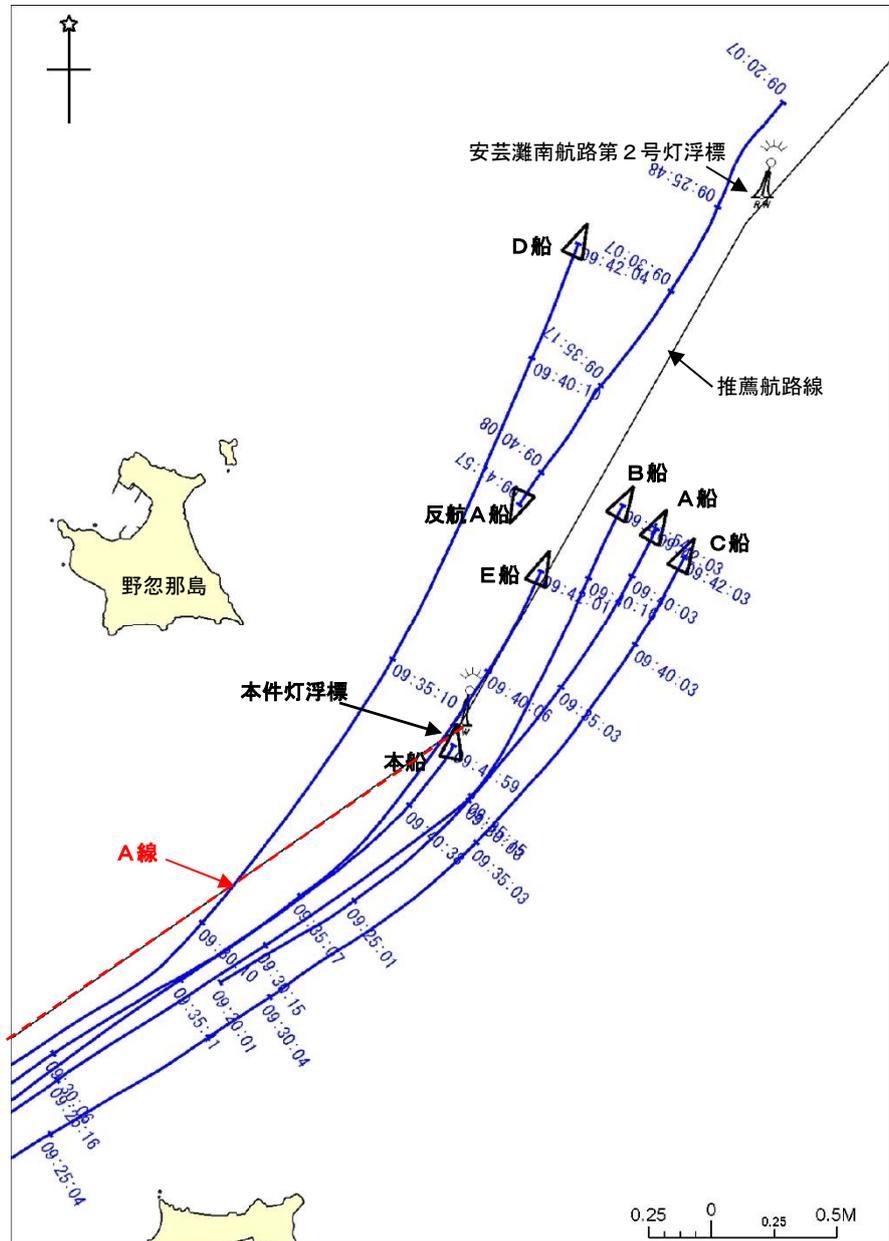
図2 本船が本件灯浮標に衝突する直前の周囲の船舶の状況

面窓の近くに移動し、目視のみによる見張りに当たっていたところ、安芸灘南航路第2号灯浮標付近に、推薦航路線に沿って南西進する外航船（以下「反航A船」という。）を認めた。

本船は、緩やかに左転しながら、水先人が反航A船に対する動静監視に意識を向けた状態で航行を続けた。

水先人は、衝突の約30～40秒前、右舷船首方200～300m付近に本件灯浮標を認めたが、どうすることもできず、船長と共に右舷ウイングに出た後、本船は09時42分頃に右舷中央部と右舷船尾部が本件灯浮標に2回衝突した。

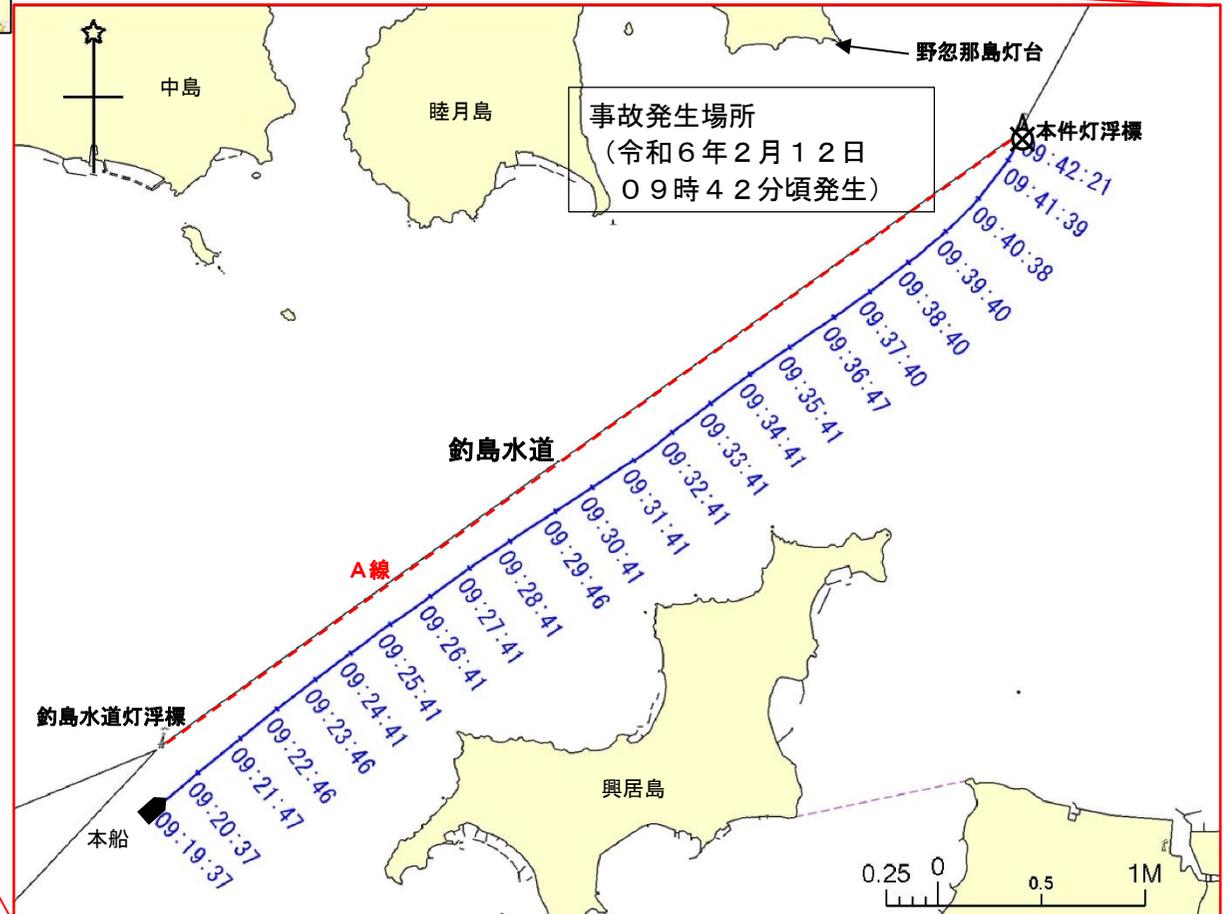
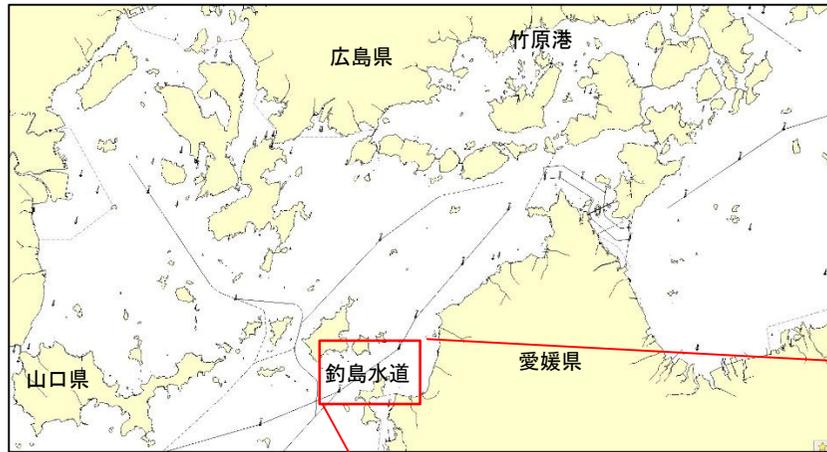
付図1 航行経路図

<p>気象・海象等の関与 判明した事項の解析</p>	<p>なし</p> <p>本船は、釣島水道を北東進中、水先人が、いずれ本船よりも遅い速力の3隻の先航船の左舷側を追い越すことを想定していたことから、本船の前方約1M付近を先航していたE船が本件灯浮標の手前で左転を開始したのを認め、E船の船尾方を追従しようと思い、本件灯浮標の手前で甲板手に左舵を指示したものと考えられる。</p> <p>本船は、左転を開始した後、水先人が、反航A船に対する動静監視に意識を向け、本船の位置と本件灯浮標の位置関係を確認していなかったことから、本件灯浮標に向かって航行していることに気付くのが遅れ、本件灯浮標に衝突したものと考えられる。</p> <p>水先人は、本事故時、約3knの北東流があることは知っており、これまでの経験から本件灯浮標を右舷側に見て、安全に通過できると思ったことから、船橋内中央の前面窓の近くに移動し、反航A船に対する動静監視に意識を向けた状態であったものと考えられる。</p> <p>水先人は、釣島水道には海上交通安全法の定める経路が指定されていることを知っており、航海計画では本件灯浮標を左舷側に見て左転した後、推薦航路線を横切る予定であったが、本船と反航A船の位置関係からA線を横切っても反航A船と危険な関係にはならないと思ったことから、本件灯浮標の手前で左転してA線を横切ったものと考えられる。</p> <p>船長は、船橋内右舷側の前面窓近くで航海士と会話をしている、周囲の見張りを適切に行っていなかったことから、本船が緩やかに左転しながら本件灯浮標に向かって航行していることに気付かなかったものと考えられる。</p> <p>水先人は、BRM及びBTMを確立させ、事前に船長を含む乗組員に対し、水先人業務に関する報告・注意喚起等を要請していなかったことから、本事故時、乗組員との間で情報及び認識を共有することができなかったものと考えられる。</p>
<p>原因</p>	<p>本事故は、本船が、釣島水道を北東進中、水先人が、本件灯浮標を右舷側に見て、安全に通過できると思い、反航A船に対する動静監視に意識を向け、本船の位置と本件灯浮標の位置関係を確認していなかったため、本件灯浮標に向かって航行していることに気付くのが遅れ、本件灯浮標に衝突したものと考えられる。</p>

<p>再発防止策</p>	<p>今後の同種事故等の再発防止に役立つ事項として、次のことが考えられる。</p> <ul style="list-style-type: none"> ・水先人は、釣島水道付近海域の水道等に経路が指定されている場合は、できる限り、その経路に沿って航行すること。 ・水先人及び船長は、航海計器を活用して自船の位置や周囲の障害物等の位置関係を把握した上で、常時、周囲の見張りを適切に行いながら航行すること。

<ul style="list-style-type: none">・ 水先人は、自身の操船に疑問が生じた場合、直ちに質問や助言を受けられるようBRM及びBTMの手法を取り入れ、他の当直者との間で相互に積極的な意思疎通を行い、常に情報及び認識を共有すること。・ 在橋中の乗組員は、操船に関する以外の会話等を行わず、周囲の見張り等に専念し、水先人業務に疑義が生じた場合、直ちに質問をしたり助言をしたりすること。
--	---
