船舶事故調査報告書

令和7年9月3日

運輸安全委員会（海事専門部会）議決

事故種類	衝突
発生日時	令和6年6月3日 06時16分頃
発生場所	愛媛県松山市由利島東方沖 由利島灯台から真方位080° 1.98海里（M）付近 （概位 北緯33°51.1′ 東経132°34.3′）
事故の概要	貨物船PACIFIC HOPEは、北東進中、また、漁船徹丸は、南進中、両船が衝突した。 PACIFIC HOPEは、左舷船首部外板に擦過傷を生じ、また、徹丸は、船首部外板の亀裂等を生じた。
事故調査の経過	令和6年6月3日、本事故の調査を担当する主管調査官（広島事務所）ほか1人の地方事故調査官を指名した。 原因関係者から意見聴取を行った。
事実情報 船種船名、総トン数 船舶番号、船舶所有者等 L×B×D、船質 機関、出力、進水等	A 貨物船 PACIFIC HOPE（パナマ共和国籍）、17,009トン 9605047（IMO番号）、LIBERO PANAMA, S.A 169.37m×27.20m×13.60m、鋼 ディーゼル機関、5,850kW、2011年11月18日 B 漁船 徹丸、4.9トン EH3-24383（漁船登録番号）、個人所有 12.06m（Lr）×2.48m×0.78m、木 ディーゼル機関、48kW（動力漁船登録票による） 平成6年4月15日
乗組員等に関する情報	A 航海士A（ベトナム社会主義共和国籍） 35歳 締約国資格受有者承認証 一等航海士（パナマ共和国発給） 交付年月日 2023年5月22日 （2028年4月6日まで有効） 水先人A ₁ 29歳 内海水先区三級水先人水先免状 免許年月日 令和2年7月10日 免状交付年月日 令和5年6月8日 有効期間満了日 令和10年7月9日 B 船長B 63歳 一級小型船舶操縦士・特殊小型船舶操縦士・特定

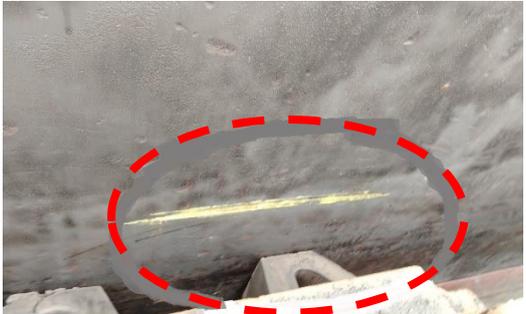
<p>免許登録日 平成16年7月22日 免許証交付日 令和6年3月11日 (令和11年7月21日まで有効)</p>
死傷者等	なし
損傷	<p>A 左舷船首部外板に擦過傷 (写真1参照)</p>

<p>写真1 A船損傷状況</p> <p>B 船首部外板に亀裂、船首船底部外板に破口 (写真2参照)</p>

水先人A₁は、衝突の危険を感じたので、急いでA船の針路を右に変えたものの、06時16分頃A船の左舷船首部外板とB船の船首部外板とが衝突した。

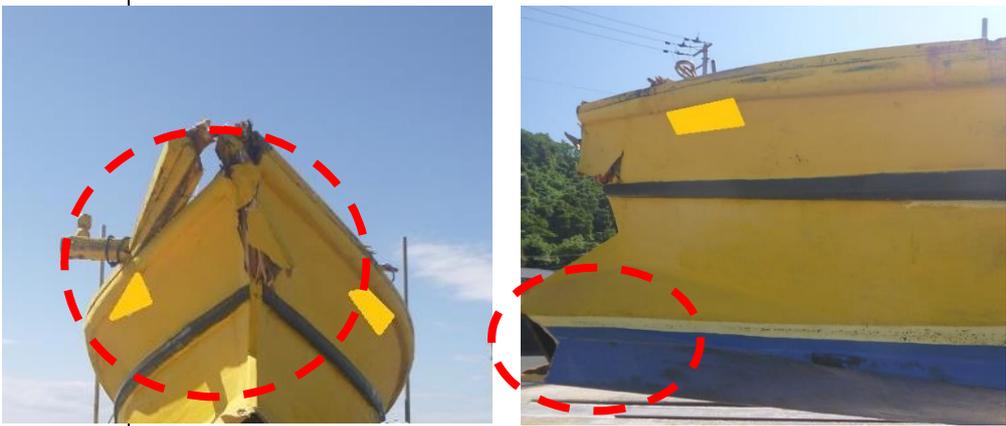
<p>写真2 B船損傷状況</p>
気象・海象	<p>気象：天気 曇り、風向 東、風速 約1m/s、視界 良好 海象：海上 平穏 日出時刻：04時59分頃</p>
事故の経過	<p>A船は、船長（以下「船長A」という。）及び航海士Aほか20人が乗り組み、岡山県倉敷市水島港で石炭を荷揚げする目的で、令和6年6月3日01時20分頃に大分県大分市関埼東方沖で水先人A₁及びもう1人の水先人（以下「水先人A₂」という。）の2名が乗船し、来島海峡航路に向かった。</p> <p>水先人A₂は、船長Aから本船の針路、速力、主要目及び汽笛を含む各装置・計器等に関する情報の申し継ぎを受けた。</p> <p>A船は、航海士Aがレーダー監視に当たりながら当直につき、操舵手（以下「操舵手A」という。）が操舵スタンド前で操舵に当たり、水先人A₁は、04時10分頃に愛媛県伊方町三机漁港北方沖に至った頃、水先人A₂から水先業務を引き継ぎ、伊予灘推薦航路上を東航した。</p>

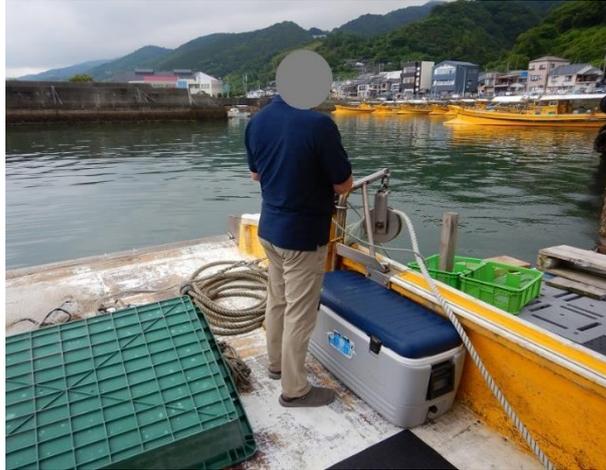
船長Bは、B船の漁網が2回目の操業時に網の一部が破れたので、3回目の漁場に到着するまでに修理しようと考え、操舵区画から離れ、後部甲板の左舷側で立った姿勢のまま漁網の修理作業を始めた。

写真3 船長Bが船尾方を向いて作業をしている様子（再現）

<p>時、相互にA船の運航に関する情報及び認識を共有することができていなかったものと考えられる。</p> <p>B船は、船舶交通が輻輳する伊予灘推薦航路付近を南進中、船長Bが、B船の後部甲板上で後方を向いて漁網の修理作業を続け、A船に対して継続した見張りを行っていなかったことから、接近するA船に気付かず、A船と衝突したものと考えられる。</p> <p>船長Bは、B船が特に船舶交通が輻輳する伊予灘推薦航路付近を航行中であることを認識していたが、次の目的地の漁場に他の漁船が集まっており、漁場に到着後は少しでも早く投網できるように、漁網を修理しておきたいと考えたことから、B船の後部甲板上で後方を向いて作業を続けたものと考えられる。</p> <p>船長Bは、B船に搭載されているレーダーの操作に不慣れであり、ガードリング機能の設定方法を知らなかったことから、本事故当時、ガードリング機能を設定していなかったものと考えられる。</p>
<p>原因</p>	<p>本事故は、由利島東方沖において、A船が、北東進中、汽笛が吹鳴できない状況下、南方に航行しているB船がA船を避けるものと思い、針路及び速力を変更しないまま航行を続け、B船との衝突を回避するための措置を採る時期が遅れたため、また、B船が、南進中、推薦航路に沿って航行するA船を認めたものの、後部甲板で漁網の修理作業を行い、A船に対する継続した見張りを行っていなかったため、接近するA船に気付かず、両船が衝突したものと考えられる。</p>
<p>再発防止策</p>	<p>水先人A₁が所属する水先人会は、本事故後、事故の概要を同会所属の水先人に展開するとともに、次のような再発防止策を実施した。</p> <ul style="list-style-type: none"> ・水先人A₁に対し、操船シミュレーターを用いての安全研修を実施した。 <p>今後の同種事故等の再発防止に役立つ事項として、次のことが考えられる。</p> <ul style="list-style-type: none"> ・保持船の操船者及び水先業務中の水先人は、相手船が自船に気付き、また、自船の進路を必ず避けると思わず、衝突のおそれがあるときは、針路の変更や減速するなどし、早期に衝突を避けるための措置を採ること。 ・水先業務中の水先人及び操船者は、COLREG条約に記載されている音響信号設備等に不具合が生じ、船舶の安全な運航に支障が生じる可能性があるときは、船舶交通の輻輳する海域から移動したり、停船したりするなどの措置を採ること。 ・水先業務中の水先人及び操船者は、BTM及びBRMPの手法を取り入れ、他の当直者と相互に積極的な意思疎通を行い、常に情報及び認識を共有すること。 ・当直に当たる乗組員は、それぞれの仕事・役割を明確にし、自分が見た、聞いた、知った、判断したこと全てを躊躇せず、遠慮

- ・船舶所有者は、新たに船舶を建造する場合には、その設計、建造に際し、備えている汽笛に不具合が生じた際にも対応することができるよう、圧縮空気を動力源とする振動板形式のエアホーン及びモーター駆動によるピストン往復機構を持った電動式汽笛であるピストンホーンの2系統の汽笛を備えることが望ましい。
- ・小型漁船の船長は、航行中は作業を行わずに見張り及び操船に専念するとともに、特に船舶が輻輳する海域を航行中は、周囲の状況に注意を払うこと。
- ・レーダーを備える小型漁船の船長は、操業中で他の漁船が密集する等、使用が困難な場合以外は、レーダーのガードリング機能を使用して、他船の接近等に備えるとともに、見張りに活用すること。

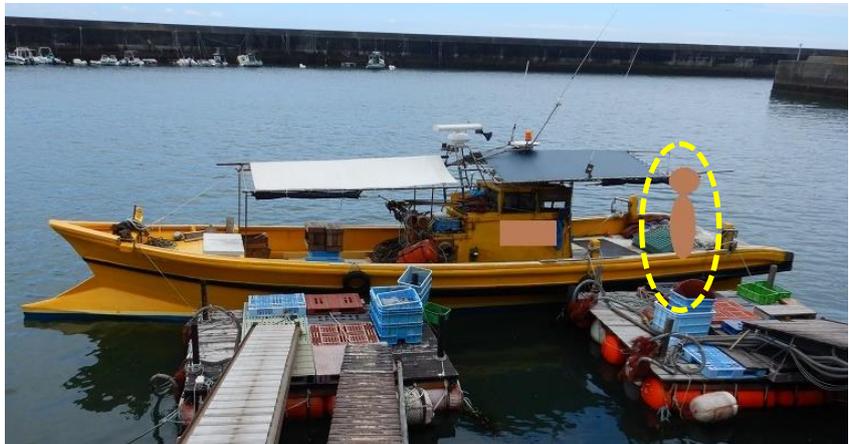
写真4 船長Bの立ち位置（概略）
