船舶事故調査報告書

運輸安全委員会（海事専門部会）議決

事故種類	乗揚
発生日時	令和5年11月11日 20時07分ごろ
発生場所	高知県大月町 <sup>かしわ</sup> 柏島南方沖 柏島灯台から真方位176° 1.1海里（M）付近 （概位 北緯32°44.9′ 東経132°37.3′）
事故の概要	貨物船兼砂利運搬船第三十三 <sup>しんかい</sup> 真海は、北西進中、水上岩に乗り揚げた。
事故調査の経過	令和5年11月27日、主管調査官（神戸事務所）を指名 原因関係者から意見聴取手続実施済
事実情報	
船種船名、総トン数	貨物船兼砂利運搬船 第三十三真海、749トン
船舶番号、船舶所有者等	144086、日伸海運株式会社（A社）
乗組員等に関する情報	船長、四級（航海）
負傷者	なし
損傷	球状船首に圧壊、亀裂等
気象・海象	気象：天気 晴れ、風向 東北東、風力 2、視界 良好 海象：波高 約0.5m、潮汐 下げ潮の中央期
事故の経過	<p>本船は、船長ほか5人が乗り組み、混合処理土約2,300tを積載し、レーダー、GPSプロッター及び電子海図装置（ECS）を作動させ、大月町南方沖を自動操舵により約12ノットの対地速力で西進していた。</p> <p>船長は、<sup>むろぼえ</sup>鯨磔と称される水上岩を含む陰礁域（以下「本件陰礁域」という。）の東南東方約2.5Mで昇橋して単独の船橋当直につき、操舵室左舷側後方の海図台に向かって書類の記載作業を始めた。</p> <p>船長は、時折振り返って周囲を見ながら書類記載作業を行っていたところ、ECSに設定した変針点への接近警報が鳴ったので、本件陰礁域付近に到達したと思い、海図台と操舵スタンド間を行き来しながら、ふだんと同様に自動操舵の設定ダイヤルを約5°ずつ回して右転して北西進とした。</p> <p>船長は、海図台で書類記載作業を続けながら北西進中、船体に強い衝撃を感じ、ECSの画面を確認して本船が本件陰礁域の水上岩に乗り揚げたことを認め、機関を中立として船体の損傷状況を確認後、本事故の発生を118番通報した。</p> <p>本船は、自力で離礁して高知県宿毛市<sup>すくも</sup>宿毛湾港に入港した。</p> <p>ECSの変針点への接近警報は、本船が変針点到達の4分前に鳴るように設定されており、ECSの航跡記録によれば、本船は、本件陰礁域の約0.8M南東方で本件陰礁域に向く北西進に右転していた。</p>

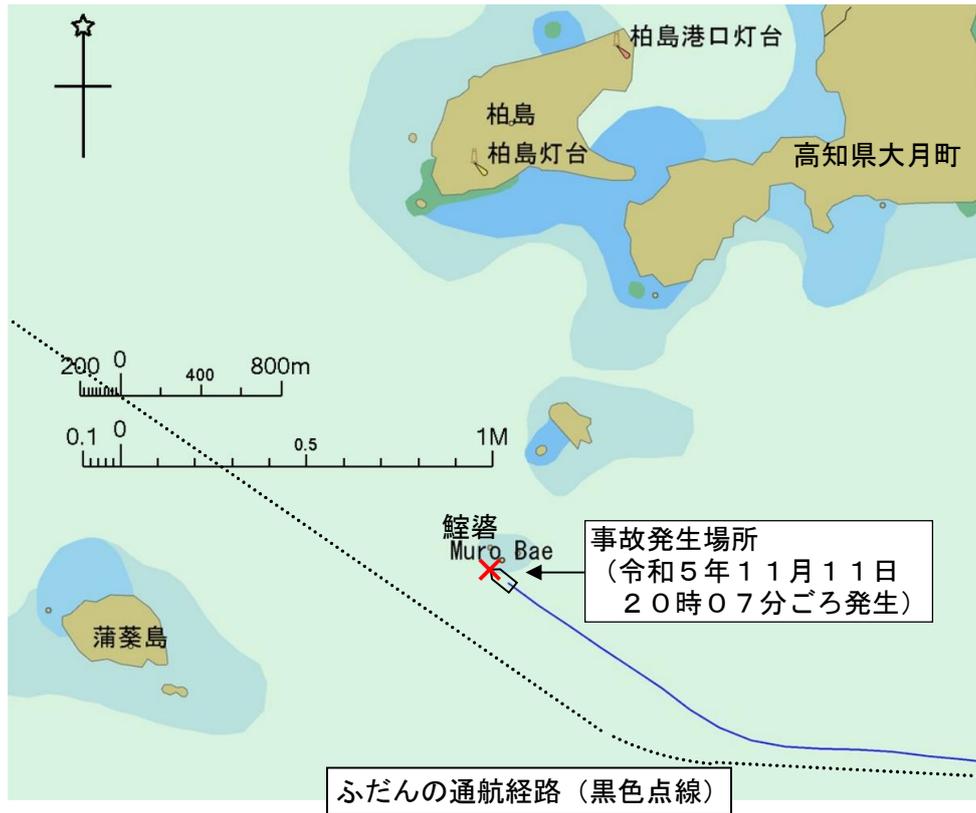
付図1 航行経路図

<p>船長は、通航し慣れた場所であり、ECSの接近警報が鳴ったときも多量の書類記載作業に意識が向いていたので、船位を確認せずにふだんと同様に右転操作をしたが、夜間照度を落としていたECS画面を明るくして船位を確認していれば、本件陰礁域に向けて右転することはなかったと本事故後に思った。</p> <p>本船の喫水は、船首約4.2m、船尾約5.6mであった。 (付図1 航行経路図 参照)</p>
<b>分析</b>	<p>本船は、本件陰礁域の南東方沖を自動操舵で西進中、ECSの変針点への接近警報が鳴ったものの、船長が船位を確認しなかったことから、本件陰礁域に向かうことに気付かないまま針路を設定し、水上岩に乗り揚げたものと考えられる。</p> <p>船長は、通航し慣れた場所で、多量の書類記載作業に意識が向いていたことから、夜間照度を落としていたECS画面を明るくするなどして船位を確認しなかったものと考えられる。</p>
<b>原因</b>	<p>本事故は、夜間、本船が、本件陰礁域の南東方沖を自動操舵で西進中、ECSの変針点への接近警報が鳴ったものの、船長が船位を確認しなかったため、本件陰礁域に向かうことに気付かないまま針路を設定し、水上岩に乗り揚げたものと考えられる。</p>
<b>再発防止策</b>	<p>A社は、本事故後、次のとおり対策を講じた。</p> <ul style="list-style-type: none"> <li>・船橋当直者は操船に専念し、変針する際、ECSの変針点への接近警報のみに頼らず、周囲の状況と船位を必ず確認して操船するよう、全乗組員を指導した。</li> </ul> <p>今後の同種事故等の再発防止に役立つ事項として、次のことが考えられる。</p> <ul style="list-style-type: none"> <li>・船橋当直者は、通航し慣れた場所であっても操船に専念し、特に夜間は、目視や経験のみに頼らず、航海計器による船位確認を徹底すること。</li> </ul>
