船舶事故調査報告書

令和6年12月18日

運輸安全委員会（海事専門部会）議決

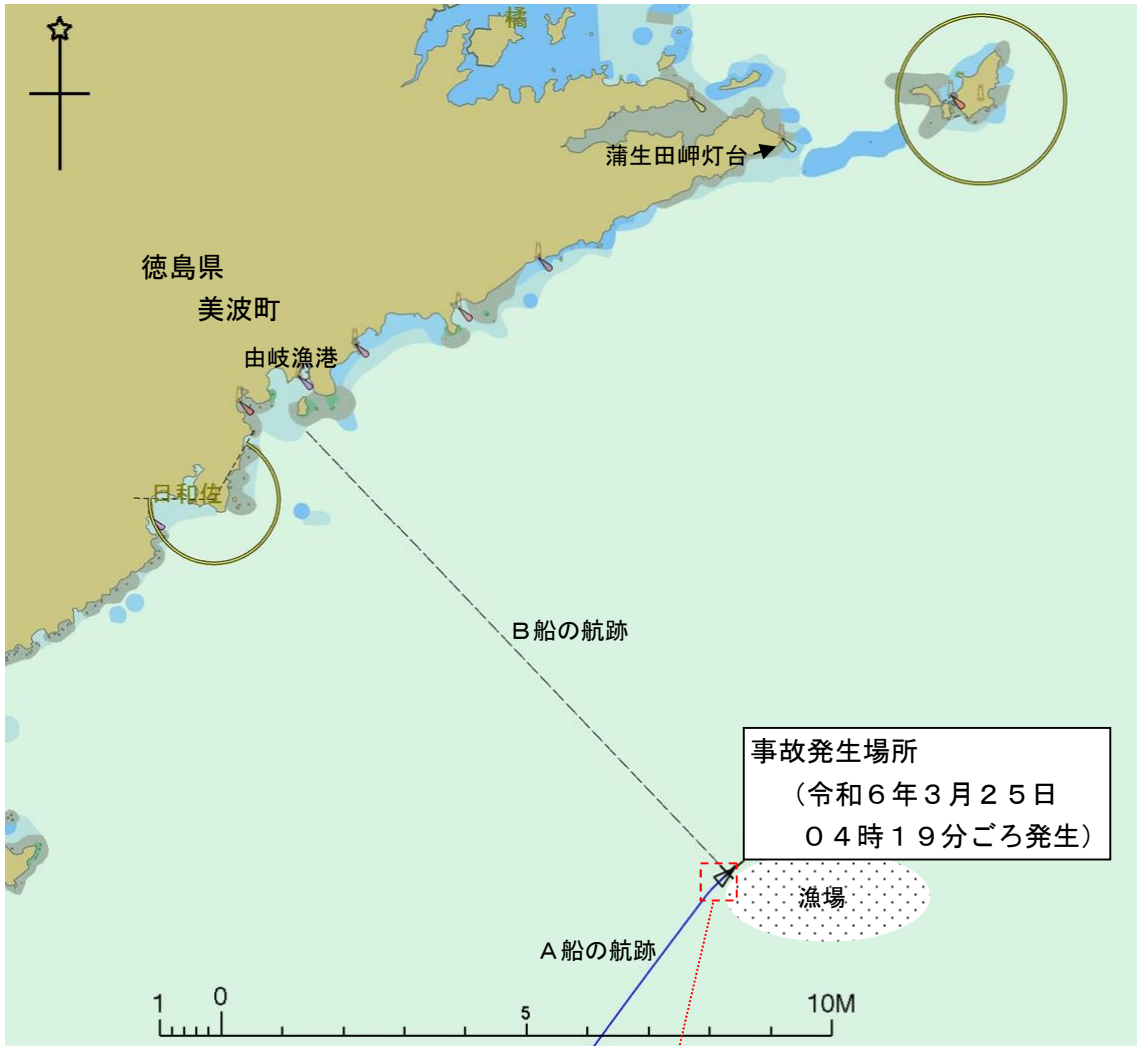
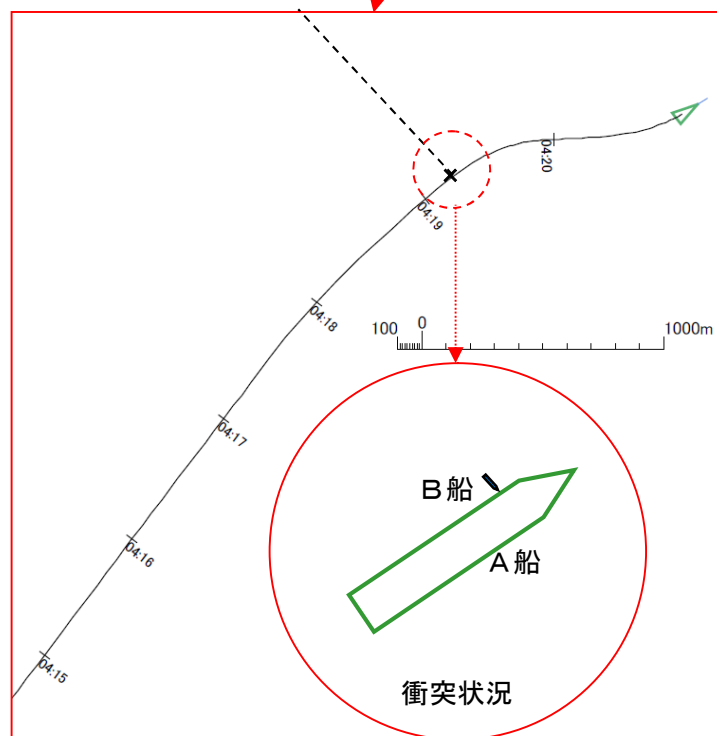
付図1 事故発生経過概略図

<p>航海士 A は、B 船がその後も大きな方位変化のないまま A 船に接近してきたので衝突の危険を感じ、B 船に昼間信号灯を再度照射して左舷ウイングに移動し、甲板手に指示して手動操舵に切り替えて大きく右舵を取ったが、A 船の左舷中央部と B 船の右舷船首部とが衝突した。</p> <p>航海士 A は、左舵を取って船尾を右に振って B 船から離れ、甲板手に B 船と衝突したことを船長 A に報告するよう指示するとともに、左回頭して B 船に近づいて漂泊し、船長 B に負傷がないこと及び両船の損傷状況を確認した。</p> <p>船長 A は、報告を受けて昇橋し、海上保安庁に本事故発生を電話で通報後、A 船を付近の湾に錨泊させた。</p> <p>B 船は、船長 B が 1 人で乗り組み、はえ縄漁の目的で徳島県美波町由岐漁港を出航し、法定灯火を表示して GPS プロッター及びヘッドアップで 2 Mレンジとしたレーダーを作動させ、自動操舵により約 9 kn の速力で蒲生田岬南方沖の漁場に向かって南東進していた。</p> <p>船長 B は、右舷方に A 船の左舷灯を最初に視認した際、A 船の速力が速く衝突のおそれはないと思い、その後 A 船を継続的に監視せず、同じ針路及び速力のまま南東進を続けた。</p> <p>船長 B は、目的の漁場に近づいたので、僚船を探そうと船首方を見た際、至近に A 船の船体を認めたが、どうすることもできず、B 船と A 船とが衝突した。</p> <p>船長 B は、反転してきた A 船に B 船を近づけて自身に負傷がないことを伝え、両船の損傷状況を確認後、自力で由岐漁港に戻った。</p> <p>航海士 A は、これまで昼間信号灯の照射により漁船が避航していたので、B 船が同じ針路及び速力で航行を続けていた際、汽笛による警告信号を行わなかった。</p> <p>船長 B は、A 船からの昼間信号灯の照射に気付いていなかった。また、操船中に寝ていた記憶はないが、出航前の就寝時に夜間トイレに何度も起きて小用を足して、出航後、波がそれほど高くなく、ふだんと同様の航海模様であったので気が緩んでしまい、注意が散漫になっていたと本事故後に思った。</p> <p>(付図 1 事故発生経過概略図 参照)</p>
