船舶事故調査報告書

令和6年12月18日

運輸安全委員会（海事専門部会）議決

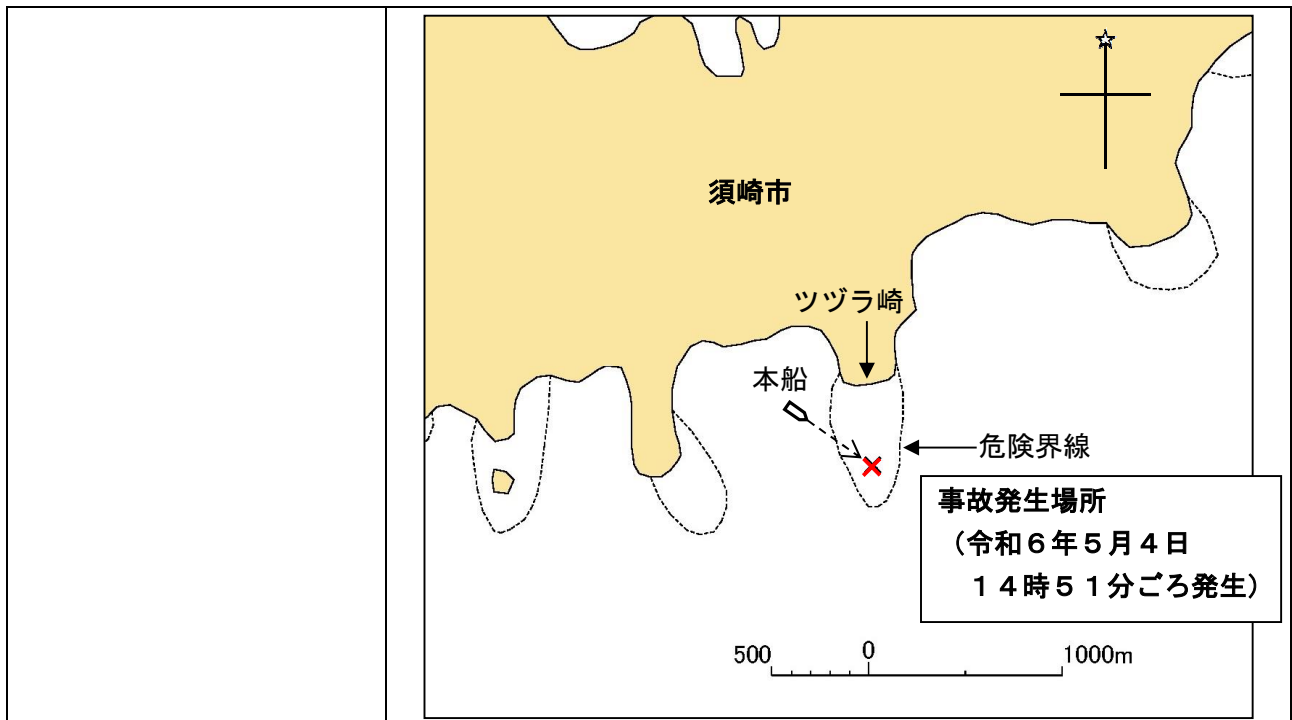
図1 事故発生経過概略図

事故種類	乗揚
発生日時	令和6年5月4日 14時51分ごろ
発生場所	高知県須崎市ツヅラ崎南方沖 白ノ鼻灯台から真方位220° 1.6海里付近 (概位 北緯33°24.6′ 東経133°26.5′)
事故の概要	プレジャーボート龍神丸は、帰航中、浅所に乗り揚げた。
事故調査の経過	令和6年5月14日、主管調査官（神戸事務所）を指名 原因関係者から意見聴取手続実施済
事実情報	
船種船名、総トン数	プレジャーボート 龍神丸、4.91トン
船舶番号、船舶所有者等	290-34633高知、個人所有
乗組員等に関する情報	船長、一級小型・特定
負傷者	なし
損傷	船底外板に破口、プロペラシャフト、プロペラ翼及び舵板に曲損
気象・海象	気象：天気 晴れ、風向 南、風力 3、視界 良好 海象：波高 約1.0m、潮汐 上げ潮の末期
事故の経過	<p>本船は、船長が1人で乗り組み、同乗者3人を乗せていた。</p> <p>船長が、機関を停止して本船を漂泊させた後、船長及び同乗者3人は、流し釣りを始めた。</p> <p>船長は、南方からの風により本船がツヅラ崎南西方沖に圧流された際、釣りを終えて帰航することとした。</p> <p>本船は、船長が航程を短縮しようとしてGPSプロッター及び目視によりツヅラ崎との距離を見ながら約10ノットの対地速力で南東進中、ツヅラ崎南方約400m沖の浅所（以下「本件浅所」という。）に乗り揚げた。</p> <p>船長は、本事故の発生を118番通報した後、機関を後進にかけ、本船を離礁させたが、機関が停止して始動しなくなったので、投錨した。</p> <p>本船は、来援した巡視艇により高知県土佐市宇佐港にえい航された。</p> <p>海図W108（室戸岬至足摺岬）には、ツヅラ崎南岸から南方約600mにかけて危険界線*1で囲まれている海域（以下「本件危険海域」という。）が示されている。（図1参照）</p>

船長は、ツヅラ崎南方沖に浅所が多数あることは知っていたものの、本件危険海域の詳細な位置を把握しておらず、帰航中、ツヅラ崎との距離が離れていると思い南東進したが、流し釣り中に南方からの風により陸岸近くまで圧流されていたので、一旦、南進してツヅラ崎から十分に離れてから帰航すれば良かったと本事故後に思った。

<p>分析</p>	<p>本船は、ツヅラ崎南西方沖で釣りを終えて帰航中、船長が、同崎南方沖に浅所が多数あることは知っていたものの、本件危険海域の詳細な位置を把握していなかったことから、本件危険海域に進入して本件浅所に向かっていることに気付かず、本件浅所に乗り揚げたものと考えられる。</p>
<p>原因</p>	<p>本事故は、本船が、ツヅラ崎南西方沖で釣りを終えて帰航中、船長が、本件危険海域の詳細な位置を把握していなかったため、本件浅所に向かっていることに気付かず、本件浅所に乗り揚げたものと考えられる。</p>
<p>再発防止策</p>	<p>今後の同種事故等の再発防止に役立つ事項として、次のことが考えられる。</p> <ul style="list-style-type: none"> ・ 船長は、事前に水路調査を十分に行い、危険物が存在する海域や浅所から十分な距離を隔てて航行すること。
