# 船舶事故調査報告書

令和6年12月18日

運輸安全委員会（海事専門部会）議決

| 事故の概要 | 漁船第二十八こうほうの乗組員は、真珠筏のロープの洗浄作業中、巻揚げ機滑車部に左手を挟まれて負傷した。 |

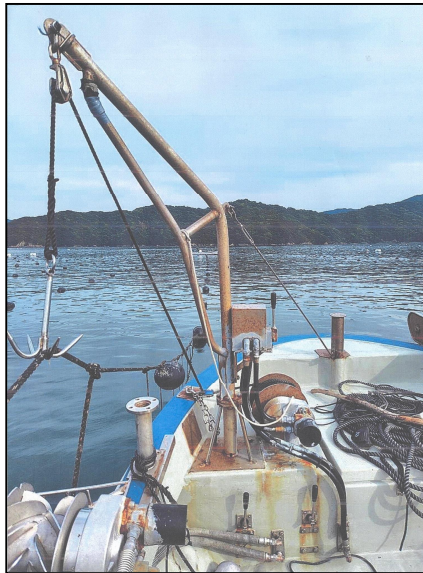
| 事故の経過 | <p>本船は、船長及び乗組員Aが乗り組んでいた。</p> <p>船長及び乗組員Aは、鳥首島西方沖の真珠養殖施設内で真珠筏のロープの洗浄作業を開始した。</p> <p>乗組員Aは、本船の左舷船首部に設置された巻揚げ機のフックを引っ掛けて真珠筏のロープを巻き揚げ、一旦、同ロープを巻揚げ機から外した後、同ロープを左舷側の舷縁に設置されたローラー（以下「本件ローラー」という。）に掛け、本件ローラーを回転させながら同ロープを洗浄していた。（写真1、写真2参照）</p> |

写真1 左舷船首部に設置された巻揚げ機

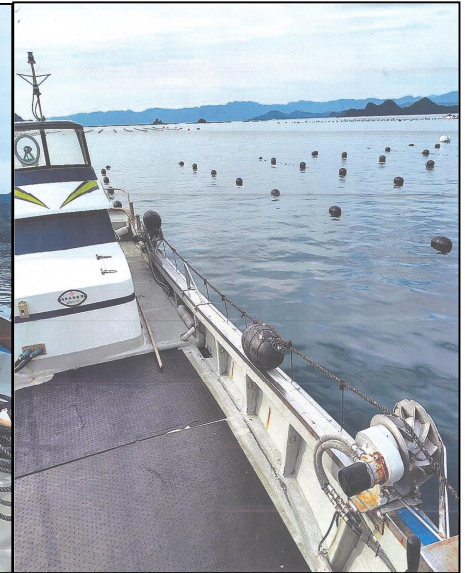
写真2 本件ローラー

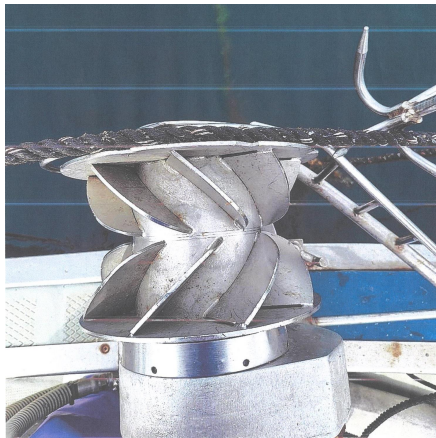
乗組員Aは、真珠筏のロープが本件ローラーから外れて本件ローラーとローラーガイドの間に挟まったのを認め、巻揚げ機で吊り上げて外そうと思い、同ロープに巻き揚げ機のフックを引っ掛けた。(写真3、写真4参照)

写真3 本件ローラーとローラーガイドの間に挟まった状態の真珠筏のロープ

真珠筏のロープの洗浄作業では、これまでも真珠筏のロープが本件ローラーとローラーガイドの間に挟まることが時々あり、乗組員Aは、その都度、挟まった同ロープに巻揚げ機のフックを引っ掛けて巻き揚げ、同ロープを外していた。

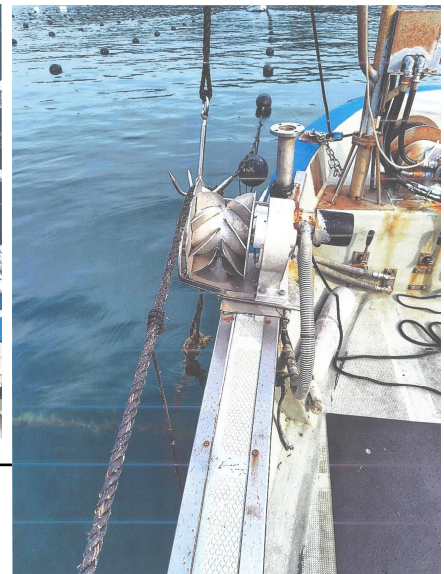
写真4 巻揚げ機のフックに掛けた真珠筏のロープ

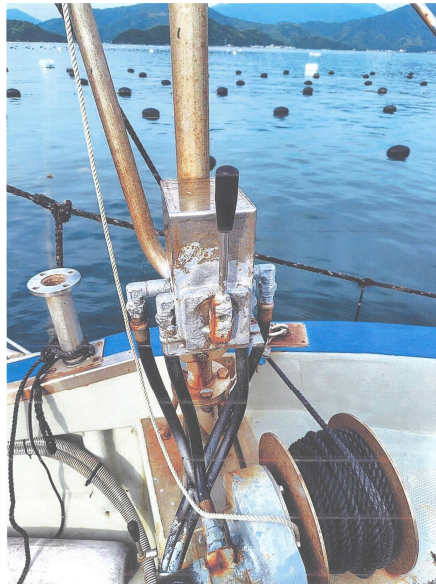
乗組員Aは、左手で巻揚げ用ロープ（以下「本件ロープ」という。）のフック付近を掴んだまま、右手で巻揚げ機のスイッチレバーを奥側に倒して巻揚げを始めたところ、スイッチレバーの操作を誤って高速回転となり、気が動転して本件ロープを掴んでいた左手を放す間もなく、左手親指が巻揚げ機の滑車部分に挟まれた。(写真5、写真6参照)

写真5 巻揚げ機の  
スイッチレバー

本船の巻揚げ機のスイッチレバーは、レバーを奥側に倒すと巻揚げ、手前に引くと繰出しとなり、レバーから手を放すと停止する仕組みで、同レバーの押し具合で回転の強弱が変化し、強く押すと高速回転になるものであった。

| | <p>時、慣れた作業で知らず知らずのうちに巻揚げ作業に対する気の緩みが生じ、レバーの操作を誤って強く押してしまったと本事故後に思った。</p> <p>乗組員 A は、真珠筏のロープを吊り上げるのに要する時間が通常回転で約 10 秒なのに対し高速回転で約 2 秒であったので、本事故時、急に高速回転となって気が動転し、本件ロープを掴んでいた左手、又はスイッチレバーを操作していた右手を瞬時に放すことができなかったと本事故後に思った。</p> <p>乗組員 A は、両手にゴム手袋を着用していた。</p> <p>船長及び乗組員 A は、救命胴衣を着用していた。</p> <p>(付図 1 事故発生場所概略図、写真 7 本船 参照)</p> |

ず、慎重にスイッチレバーの操作を行うこと。

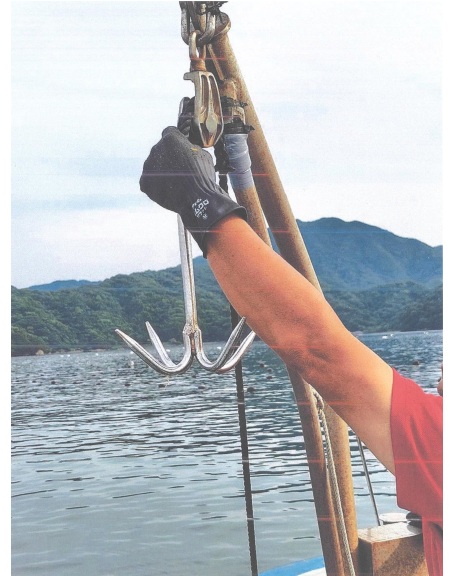
写真6 乗組員Aの左手の親指  
が滑車部に挟まれた状  
態（再現）

| 分析 | <p>乗組員 A は、真珠筏のロープの洗浄作業中、左手で本件ロープのフック付近を掴んだ状態で、右手で巻揚げ機のスイッチレバーを高速回転とさせたことから、本件ロープが高速回転で巻き揚げられ、左手を放す間もなく、左手親指が巻揚げ機の滑車部に挟まれて負傷したものと考えられる。</p> <p>乗組員 A は、本件ローラーとローラーガイドの間に挟まった真珠筏のロープを外そうとしたことから、同ロープを巻揚げ機のフックに引っ掛けて同巻揚げ機のスイッチレバーを操作したものと考えられる。</p> <p>乗組員 A は、本件ロープの先端に取り付けられたフックが揺れるなどして真珠筏のロープが同フックから外れないようにしようとしたことから、左手で本件ロープのフック付近を掴んでいたものと考えられる。</p> <p>乗組員 A は、ふだんから巻揚げ機の操作の担当で巻揚げ機のスイッチレバーの操作に慣れていたことから、危険を感じたことがなく、知らず知らずのうちに巻揚げ作業に対する気の緩みが生じ、レバーの操作を誤って強く押してしまったものと考えられる。</p> <p>乗組員 A は、本事故時、急に高速回転となって気が動転したことから、本件ロープを掴んでいた左手、又はスイッチレバーを操作していた右手を瞬時に放せなかったものと考えられる。</p> |
| 原因 | <p>本事故は、乗組員 A が、真珠筏のロープの洗浄作業中、本件ローラーとローラーガイドの間に挟まった同ロープを外そうとして、同ロープを巻揚げ機のフックに掛け、左手で本件ロープを掴んだ状態で、右手で巻揚げ機のスイッチレバーを高速回転させたため、本件ロープが高速回転で巻き揚げられ、左手親指が巻揚げ機の滑車部に挟まれたことにより発生したものと考えられる。</p> |

| 再発防止策 | <p>今後の同種事故等の再発防止及び被害の軽減に役立つ事項として、次のことが考えられる。</p> <ul style="list-style-type: none"> <li>・巻揚げ機を操作する乗組員は、慣れた作業であっても気を緩め</li> </ul> |
