# 船舶事故調査報告書

令和6年12月18日

運輸安全委員会（海事専門部会）議決

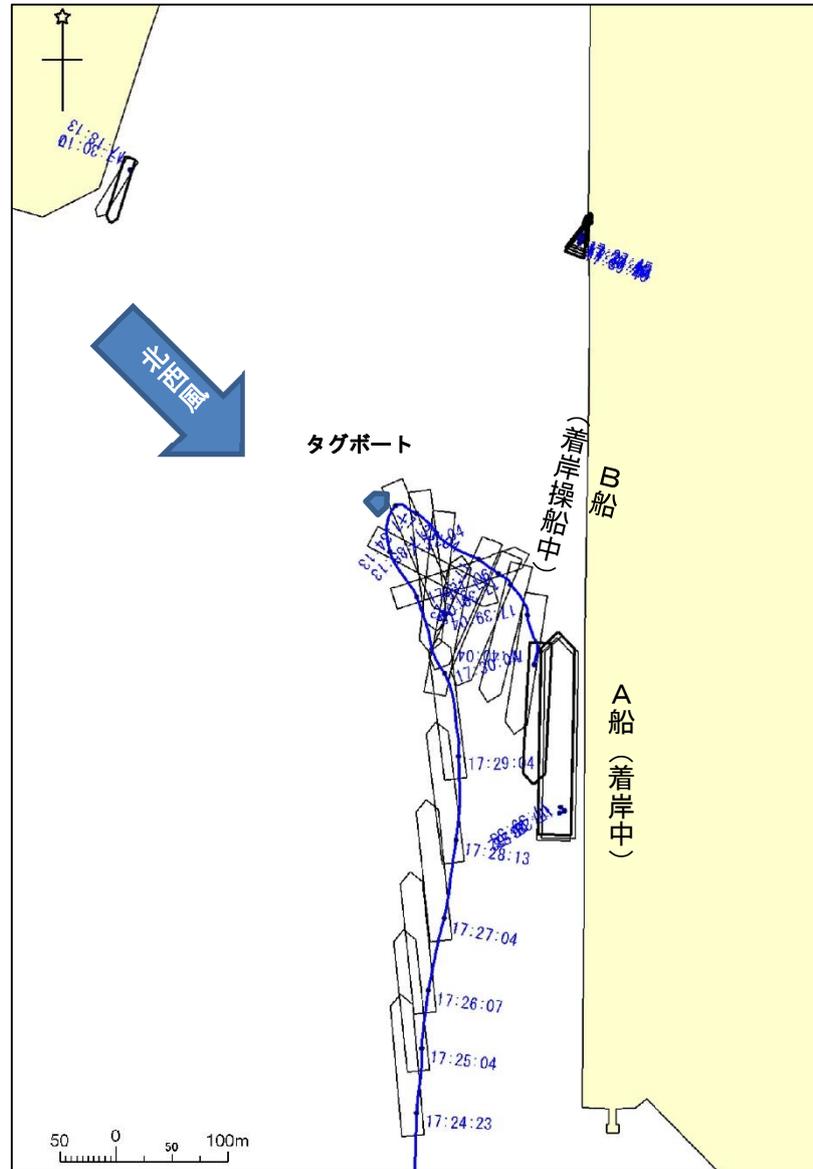
図1 事故発生状況概略図

B船は、A船の左舷に接近したので、主機を後進としたが、北西方からの風により南東方に圧流され、A船に衝突した。(図1参照)

B船は、着岸操船中、船長Bが、右舷方から北西の風を受ける状況下で風の影響を適切に考慮しないまま回頭したことから、A船から離れようと主機を後進としたものの、そのまま南東方に圧流され、A船に衝突したものと考えられる。

船長Bは、着岸操船中、岸壁に船尾が接触するのを避けるため、機関を前進運転としたことから、船首方にいたA船に接近したものと考えられる。

<b>原因</b>	本事故は、B船が着岸操船中、船長Bが、右舷方から北西の風を受ける状況下で風の影響を適切に考慮しないまま回頭したため、A船から離れようと主機を後進としたものの、そのまま南東方に圧流され、A船に衝突したものと考えられる。
<b>再発防止策</b>	今後の同種事故等の再発防止に役立つ事項として、次のことが考えられる。 <ul style="list-style-type: none"><li>・ 船長は、着岸操船中、風の影響で安全な操船が困難であると判断した場合、直ちに着岸を中止し、風が落ち着いてから着岸すること。</li></ul>
