船舶事故調査報告書

令和6年12月18日
運輸安全委員会（海事専門部会）議決

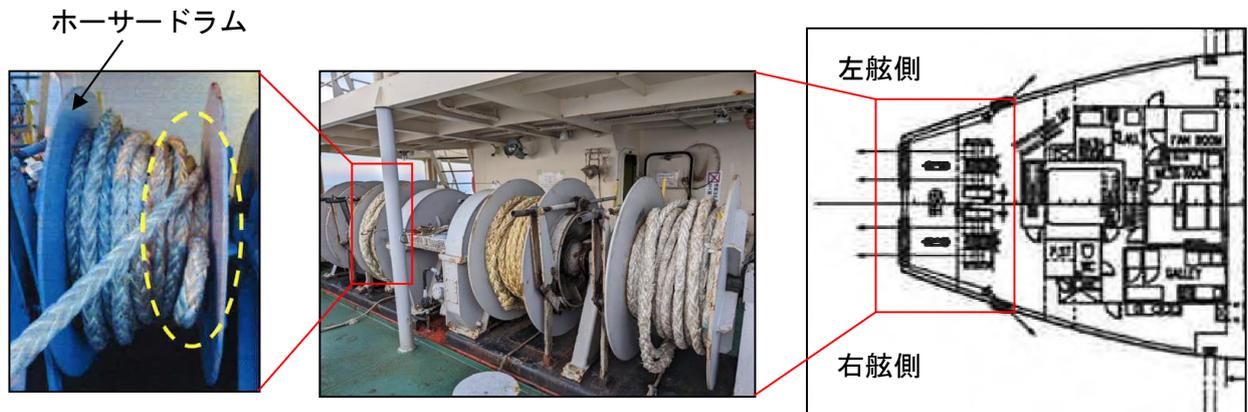
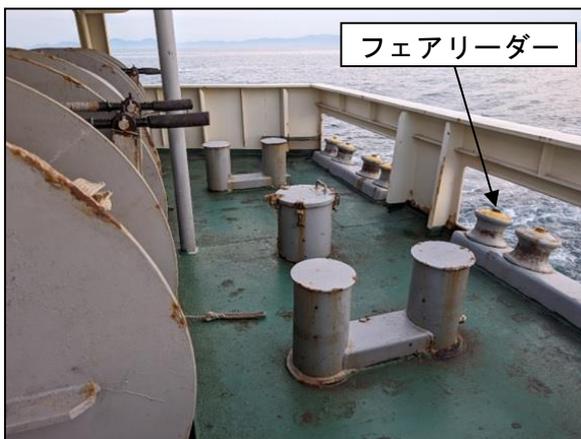
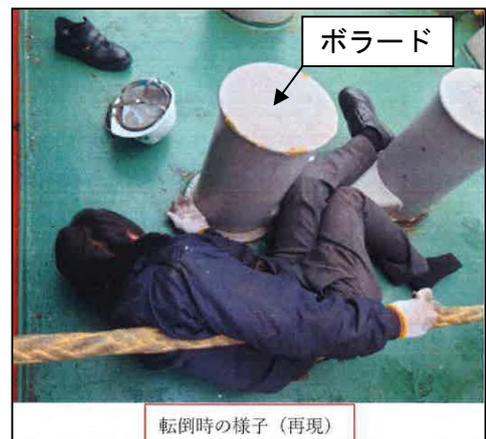
写真 1 及び付図 1 船尾甲板の状況（再現時の状況含む）

事故種類	乗組員負傷
発生日時	令和5年2月13日 16時40分ごろ
発生場所	宮城県仙台塩釜港仙台区高砂ふ頭 仙台北防波堤灯台から真方位259° 1,400m付近 (概位 北緯38° 16.1′ 東経141° 01.6′)
事故の概要	貨物船たもんは、離岸作業中、乗組員が負傷した。
事故調査の経過	令和5年3月8日、主管調査官（仙台事務所）を指名 原因関係者から意見聴取手続実施済
事実情報	
船種船名、総トン数	貨物船 たもん、498トン
船舶番号、船舶所有者等	140997、井本船舶株式会社
乗組員等に関する情報	船長、四級（航海） 機関士、六級（機関）（機関限定）
負傷者	軽傷 1人（機関士）
損傷	なし
気象・海象	気象：天気 曇り、風向 北西、風力 1、視界 良好 海象：波高 約0.5m
事故の経過	<p>本船は、船長及び機関士ほか3人が乗り組み、離岸作業中、機関士は、機関長と共に船尾甲板に設置されているホーサードラムから繰り出している係留索を緩めて取り外す作業を行っていた際、係留索が同ドラムに噛み込んだ状況に気付いた。</p> <p>機関士は、ホーサードラムの操作に当たっていた機関長に同ドラムの回転を停止するように伝えた後、係留索の噛み込みを解消しようとホーサードラムに近づいたところ、船尾部のフェアリーダーから外れた係留索に弾かれ、付近のボラードに右足を強打して倒れ込んだ。</p> <p>機関士は、救急車で宮城県仙台市内の病院に搬送され、右足関節打撲等と診断された。</p> <p>機関士は、本事故当時、船員経験が約1年であり、離岸作業を数多く経験していたので不慣れさは感じていなかったものの、フェアリーダーから係留索が外れるとは思っていなかった。</p> <p>(写真1及び付図1 船尾甲板の状況（再現時の状況含む） 参照)</p>
分析	<p>本船は、離岸作業中、機関士が、噛み込みが生じて張力の掛かった係留索に近づいたことから、船尾部のフェアリーダーから外れた同索に弾かれ、付近のボラードに右足を強打して負傷したものと考えられる。</p> <p>機関士は、フェアリーダーから係留索が外れるとは思っていなかったことから、リスクに対する状況認識が十分でなかったものと考えら</p>

れる。
原因	本事故は、本船が離岸作業中、機関士が、噛み込みが生じて張力の掛かった係留索に近づいたため、船尾部のフェアリーダーから外れた同索に弾かれ、付近のボラードに右足を強打したことにより発生したものと考えられる。
再発防止策	<p>今後の同種事故等の再発防止に役立つ事項として、次のことが考えられる。</p> <ul style="list-style-type: none"> ・ 甲板作業を行う乗組員は、係留索や同索が掛けられたフェアリーダーにはみだりに近づかないこと。また、係留索がドラムに噛み込むなどして作業を行わなければならない場合は、索具等を緩めて緊張を解いた後、手早く作業してできる限り早くその場所から離れること。

写真中のフェアリーダーは、外れた係留索を介していたものではない。
