船舶事故調査報告書

令和6年12月18日

運輸安全委員会（海事専門部会）議決

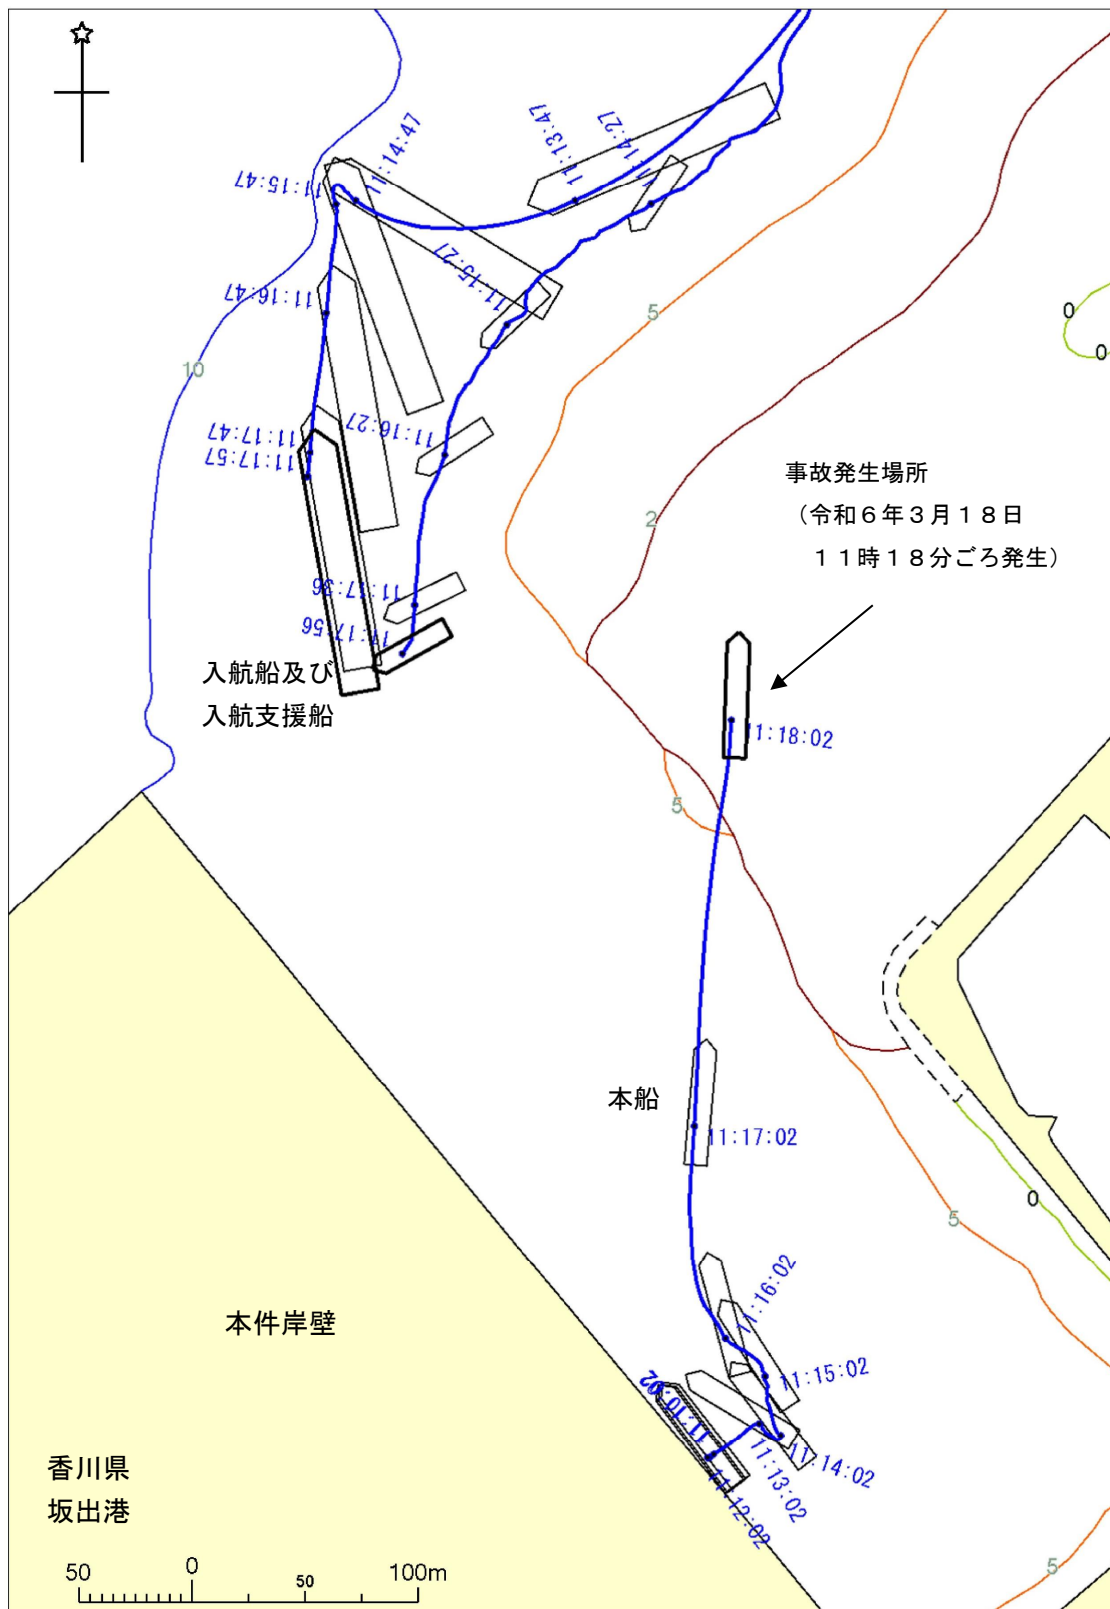
付図1 航行経路図

<p>した。</p> <p>本船の喫水は、船首約1.6m、船尾約3.1mであり、この喫水は、本件岸壁で揚げ荷役を終えた後であったので、貨物が満載時の喫水である船首約2.5m、船尾約4.6mよりも浅い状態であった。</p> <p>船長は、本件浅所の存在を知っており、揚げ荷役後の本船の喫水であれば、本件浅所付近を航行しても問題ないと思った。</p> <p>船長は、入航船の動向が明らかになるまで、本船をその場で待機させておけば良かったと本事故後に思った。</p> <p>(付図1 航行経路図 参照)</p>
分析	<p>本船は、出航中、船長が、本件浅所の水深及び自船の喫水を確認していなかったことから、入航船を避ける際に本件浅所に向けた針路とし、本件浅所に乗り揚げたものと考えられる。</p> <p>船長は、本船の喫水が揚げ荷役後で浅くなっていたことで、本件浅所付近を航行しても乗り揚げることはないと思ったことから、水深等水路調査に基づく安全確認を行わなかったものと考えられる。</p>
原因	<p>本事故は、本船が出航中、船長が、本件浅所の水深及び自船の喫水を確認していなかったため、入航船を避ける際に本件浅所に向けた針路とし、本件浅所に乗り揚げたものと考えられる。</p>
再発防止策	<p>A社は、本事故後、次のとおり改善策を講じることとした。</p> <ul style="list-style-type: none"> ・ 自社所有船乗組員に対し安全講習会を実施し、海図及び電子海図表示装置にコースラインと避険線の設定を実施させることとした。 ・ 着離棧作業チェックリストを設定し、その中で、他の入出航船に関する情報を入手することを取り入れた。 <p>今後の同種事故等の再発防止に役立つ事項として、次のことが考えられる。</p> <ul style="list-style-type: none"> ・ 船長は、自船が出航船であっても、入航してくる船の進路や運動性能等を考慮し、自船が浅所に接近して航行しなければならない可能性がある場合は、自船が安全に航行できるようになるまで、安全な海域で待機すること。
