船舶事故調査報告書

令和6年12月18日

運輸安全委員会（海事専門部会）議決

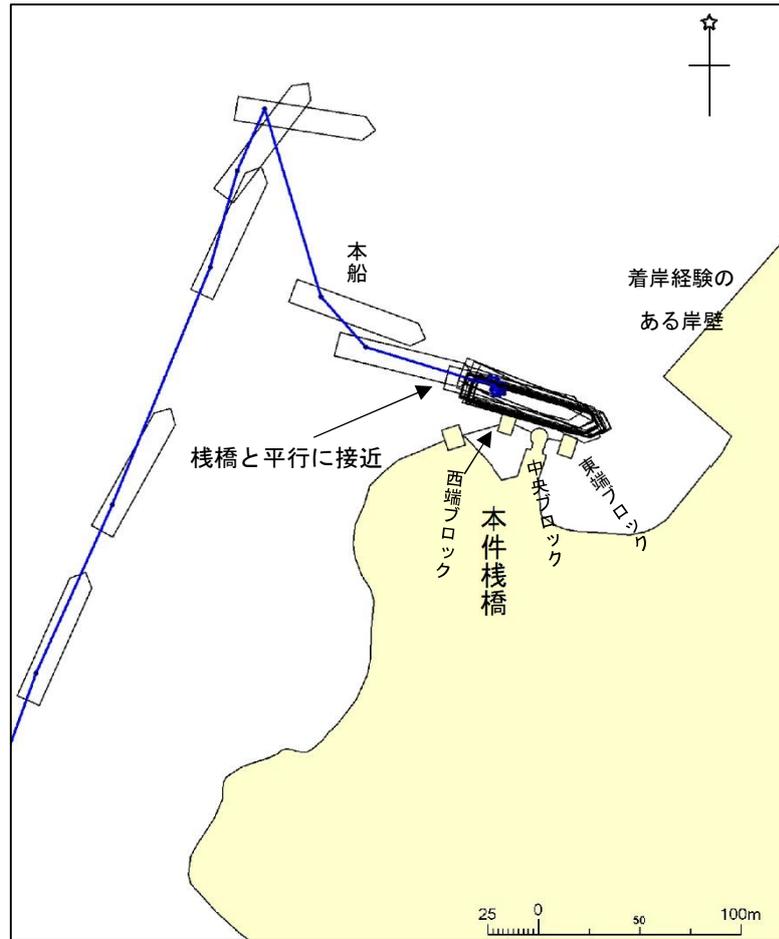
図1 衝突状況図

右舷船首部が本件棧橋の東端ブロックに衝突した。(図1参照)

本件棧橋の東端ブロックは、本船が衝突した際、東南東方への行きあしが残っていたことで、防舷材が東南東方に引っ張られる形となり、防舷材を固定している金具が外れ、コンクリートに欠損が生じた。

本船は、本件棧橋との正横距離を十分とらないまま、船長が、潮流の影響を適切に考慮しなかったことから、左舷方から潮流を受けながら同棧橋に向かい、船体の同棧橋への急接近を制御できず、同棧橋に

<p>衝突したものと考えられる。</p> <p>船長は、本件棧橋の防舷材による着棧時の衝撃の緩衝を期待したことから、正確な潮流及びこれによる影響を考慮しなかったものと考えられる。</p> <p>船長は、本件棧橋との正横距離がふだんの着棧操船よりも接近していたものの、本件棧橋には防舷材もあるので、潮流で流されても接舷時の衝撃が緩衝されると考えたことから、そのまま棧橋への接近を続けたものと考えられる。</p>
原因	<p>本事故は、本船が、本件棧橋との正横距離を十分とらないまま、船長が、潮流の影響を適切に考慮しなかったため、左舷方から潮流を受けながら同棧橋に向かい、船体の同棧橋への急接近を制御できず、同棧橋に衝突したものと考えられる。</p>
再発防止策	<p>A社は、本事故後、所属する乗組員等に対して本事故についての概要、原因を周知し、潮流の影響に関する注意喚起を行った。</p> <p>今後の同種事故等の再発防止に役立つ事項として、次のことが考えられる。</p> <ul style="list-style-type: none"> ・ 船長は、潮流の影響を受けながら着棧する場合、着棧する棧橋から十分な距離を取った後に徐々に接近するなどし、潮流の影響で本船が棧橋方向に流されていることに気付いたときは、着棧をやり直すこと。
