船舶事故調査報告書

令和6年12月18日

運輸安全委員会（海事専門部会）議決

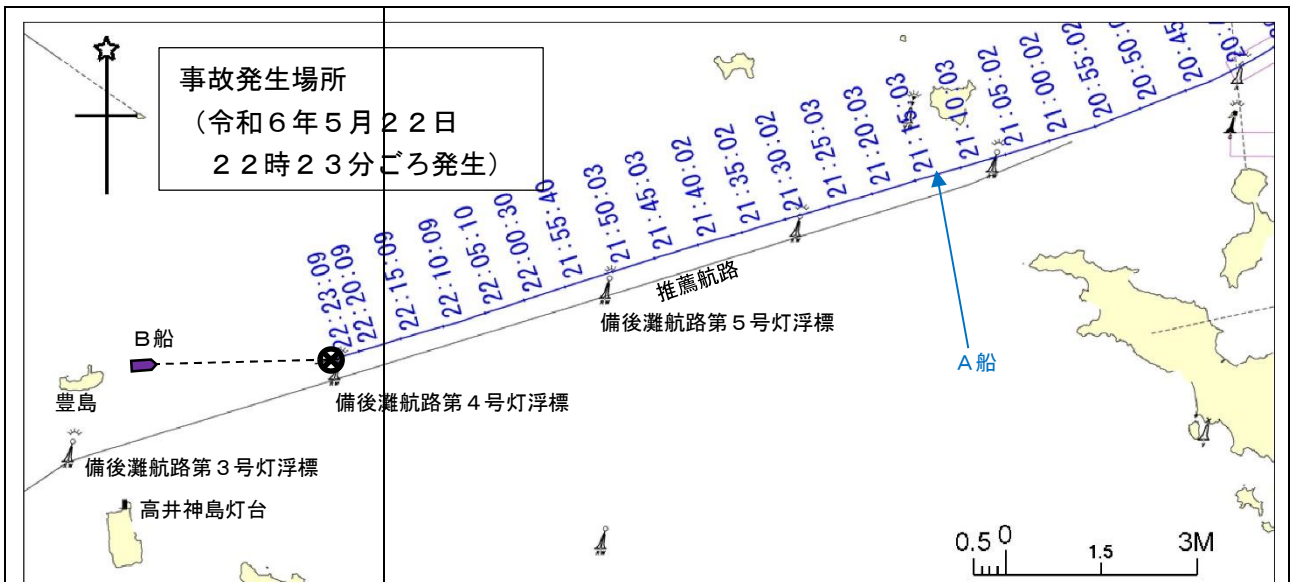
図1 事故発生経過概略図

事故種類	漁具損傷
発生日時	令和6年5月22日 22時23分ごろ
発生場所	愛媛県上島町高井神島北東方沖 高井神島灯台から真方位054° 4.3海里（M）付近 （概位 北緯34° 14.2′ 東経133° 20.3′）
事故の概要	貨物船JANGHO WINは、西南西進中、また、漁船秀福丸は、えい網しながら東進中、JANGHO WINと秀福丸の漁具とが接触して秀福丸の漁具が損傷した。
事故調査の経過	令和6年6月13日、主管調査官（広島事務所）を指名原因関係者から意見聴取手続実施済
事実情報 船種船名、総トン数 船舶番号、船舶所有者等	A 貨物船 JANGHO WIN（大韓民国籍）、796トン 9103623（IMO番号）、JANGHO SHIPPING CO., LTD B 漁船 秀福丸、4.8トン EH3-45383（漁船登録番号）、個人所有
乗組員等に関する情報	A 船長A（大韓民国籍）、一級航海士免状（大韓民国発給） B 船長B、二級小型・特殊・特定
負傷者	A なし B 軽傷 1人（船長B）
損傷	A なし B 漁具に損壊
気象・海象	気象：天気 曇り、風 なし、視界 良好 海象：海上 平穏、潮汐 高潮時
事故の経過	A船は、船長Aほか9人（大韓民国籍3人、インドネシア共和国籍1人、ミャンマー連邦共和国籍5人）が乗り組み、法定灯火を表示し、兵庫県相生市相生港を出港し、広島県呉市呉港に向かった。 A船は、備後灘を推薦航路に沿って約8.2ノット（kn）の速力（対地速力、以下同じ。）で西南西進中、B船の漁具と接触して漁具が損傷した。（図1、図2参照）

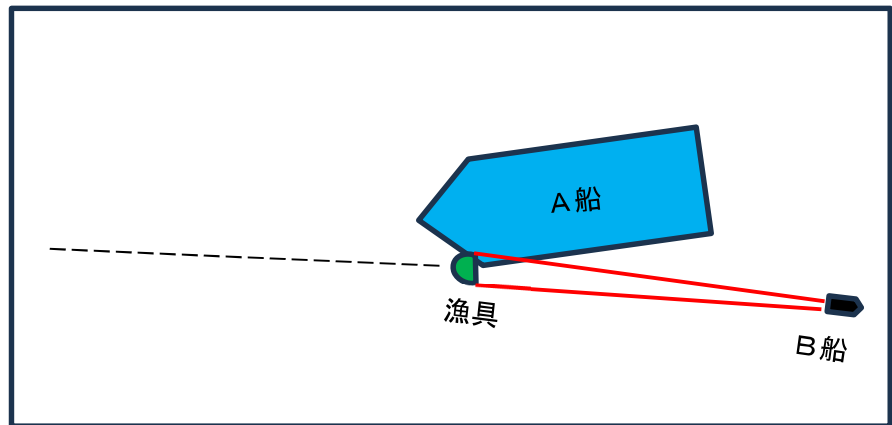
図2 接触状況図 (イメージ)

B船は、同じ針路及び速力でえい網を続けていたところ、漁具とA

<p>船の船首部船底とが接触して漁具が損傷した。</p> <p>船長Bは、A船にB船の漁具が引きずられた衝撃で首を捻った。</p> <p>B船は、A船に引きずられていたので、船長Bがえい網用のワイヤをローラーから外そうと思い、後部甲板に移動したが、同ワイヤが自然に外れた。</p> <p>船長Bは、A船が停船したので、B船をA船に寄せた後、A船に移乗し、けがの有無等の確認を相互に行った。</p> <p>B船は、海上保安庁の巡視艇により愛媛県今治港の近くまでえい航された後、自力で航行して同港に入航した。</p> <p>船長Bは、24日、首に違和感が生じたので、今治市内の病院を受診し、頸椎捻挫及び左肋間筋損傷と診断された。</p> <p>船長Bは、底引き網漁の経験が約40年あり、ふだん推薦航路に沿って航行する船舶がえい網中のB船を避けてくれていたので、本事故時もA船がB船及び漁具を避けて航行していくと思っていた。</p> <p>船長Bは、B船の漁具と他船とが接触しそうな場合、えい網用のワイヤをローラーから外すしか方法がないと思っていた。</p> <p>B船は、汽笛を備えていたものの、船長Bが汽笛の音が小さいのでA船に聞こえないと思い、汽笛を鳴らさなかった。</p> <p>船長Bは、救命胴衣を着用していた。</p>
<p>分析</p>	<p>A船は、備後灘を推薦航路に沿って約8.2knの速力で西南西進中、大きく避航動作をとらなかったことから、B船の船尾側から曳いていた漁具と接触したものと考えられるが、船長Aから十分な情報が得られなかったことから、船長Aの見張り及び操船状況を明らかにすることができなかった。</p> <p>B船は、備後灘を約2knの速力でえい網しながら東進中、船長Bが、避航動作をとらなかったことから、船尾側から曳いていた漁具とA船とが衝突したものと考えられる。</p> <p>船長Bは、ふだん、推薦航路に沿って航行する船舶がえい網中のB船を避けてくれていたことから、本事故時もA船がB船及び漁具を避けて航行していくと思い、避航動作をとらなかったものと考えられる。</p>

<p>原因</p>	<p>本事故は、夜間、備後灘において、A船が西南西進中、B船がえい網しながら東進中、A船が、大きく避航動作をとらず、また、B船が避航動作をとらなかったため、両船が至近ですれ違い、A船とB船の船尾側から曳かれていた漁具とが接触したことにより発生した可能性があると考えられる。</p> <p>船長Bが避航動作をとらなかったのは、ふだん、推薦航路に沿って航行する船舶がえい網中のB船を避けてくれており、本事故時もA船がB船及び漁具を避けて航行していくと思っていたことによるものと考えられる。</p>

再発防止策	<p>今後の同種事故等の再発防止に役立つ事項として、次のことが考えられる。</p> <ul style="list-style-type: none">・互いに他の船舶の視野の内にある場合、航行中の動力船は、漁ろうに従事している船舶の進路を避けること。・推薦航路等の航路筋を横切の場合は、見張りを厳重にすること。・長い網を曳いている漁船は、他船を避航するに当たっては、十分な距離をとること。
--------------	---
