船舶事故調査報告書

令和6年12月18日  
運輸安全委員会（海事専門部会）議決

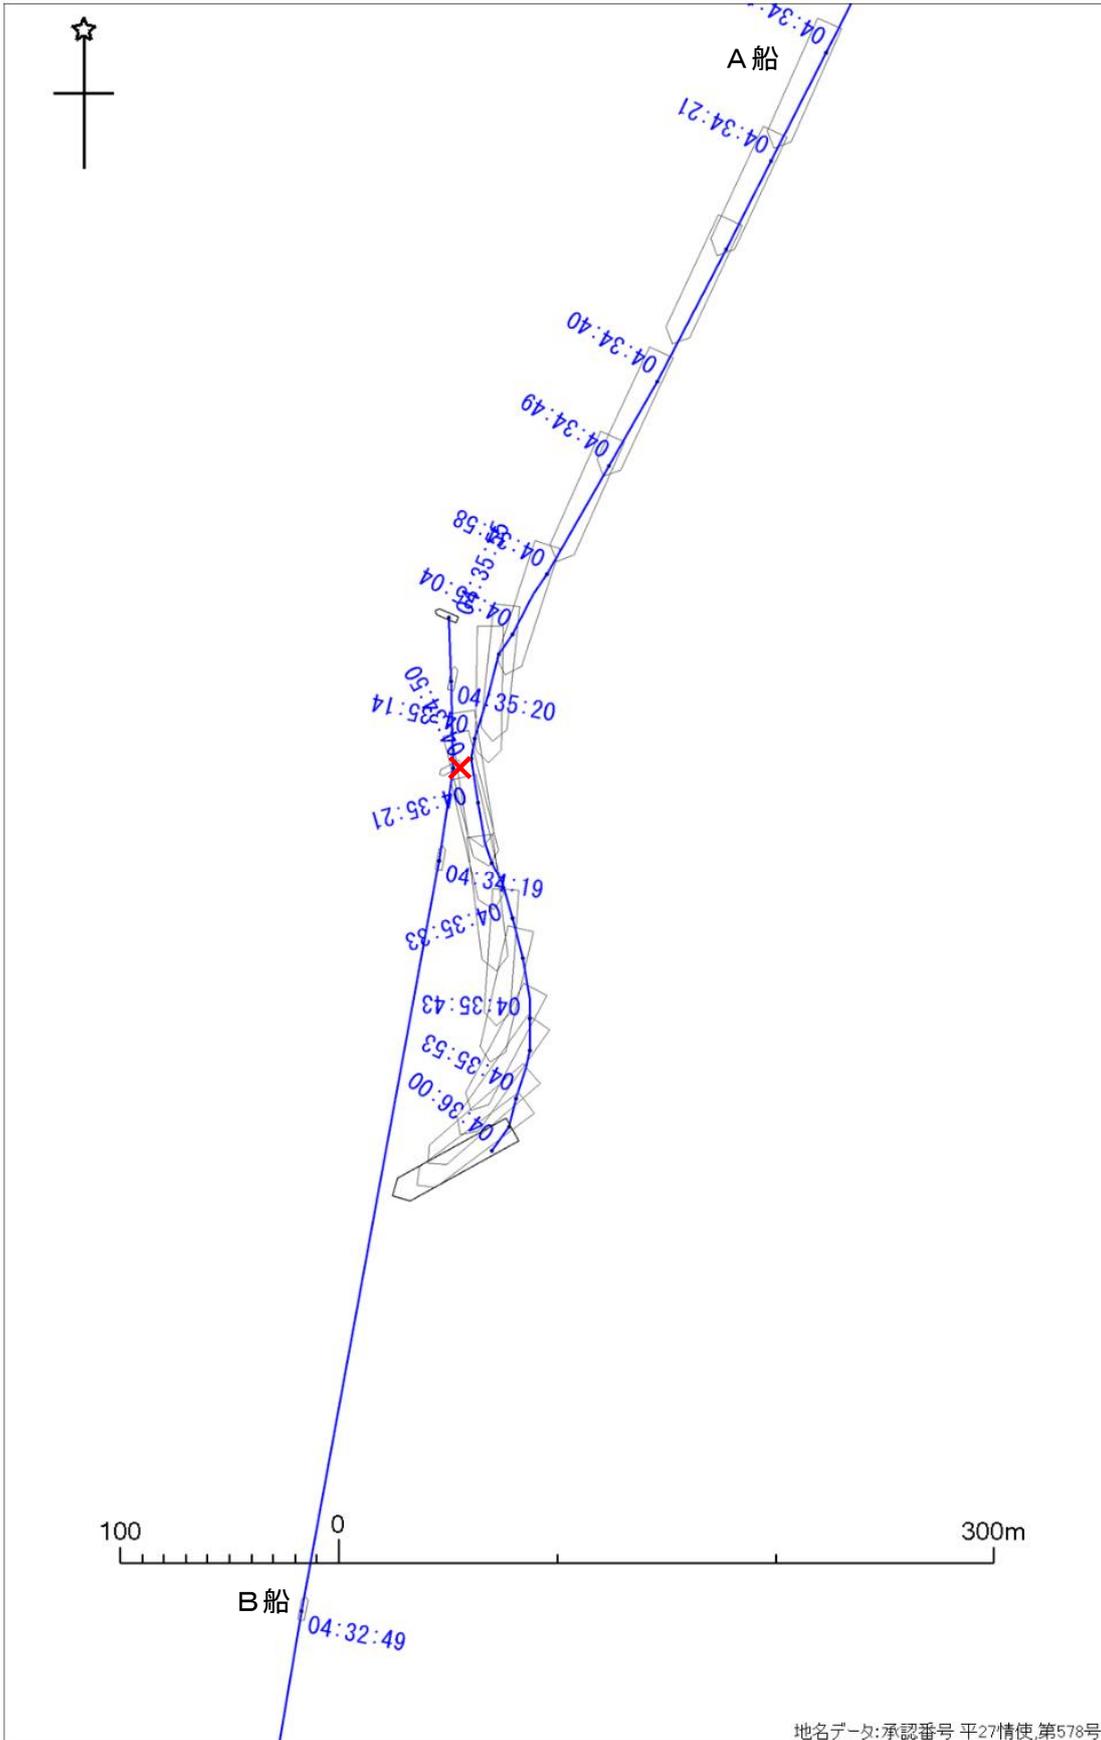
付図2 事故発生状況図

<p>を点灯して前路を左舷側から右舷側に横切る態勢で接近するB船を認め、慌てて左舵一杯としたものの、A船の左舷船首部とB船の右舷船首部とが衝突した。</p> <p>航海士Aは、直ちに主機を停止した後、船長Aに本事故発生を報告した。</p> <p>船長Aは、昇橋して海上保安庁に本事故の発生を通報し、B船と互いに人的被害がないことを確認した後、海上保安庁の指示でA船を宮崎県日南市油津港に入港させた。</p> <p>B船は、船長Bほか2人が乗り組み、法定灯火を表示して青色の点滅灯を点灯し、操業を終えて水揚げの目的で、油津港に向け、幸島東方沖を北進していた。</p> <p>船長Bは、約6～7knの速力で自動操舵により北進中、操舵室中央の椅子に腰を掛けた姿勢でいたところ、操業の疲れで眠気を催した。</p> <p>船長Bは、これまで航行中に居眠りしたことがなかったので、居眠りすることはないと思い、同じ姿勢のまま航行を続けていたところ、いつしか眠り込んだ。</p> <p>船長Bは、ふと目が覚め、視線を前方に移したところ、A船の船体と両舷灯が見えたので、主機を全速力後進にして右舵一杯を取ったものの、A船と衝突した。</p> <p>B船は、自力で航行して油津港に入港した。</p> <p>(付図1 事故発生場所概略図、付図2 事故発生状況図 参照)</p>
<p><b>分析</b></p>	<p>A船は、幸島東方沖を南南西進中、航海士Aが、B船と左舷対左舷で通過できると思い、B船の存在を忘れて同じ針路及び速力で航行を続け、継続的にB船の動静に注意を払っていなかったことから、接近する態勢となったB船を認めて左舵一杯を取ったものの、B船と衝突したものと考えられる。</p> <p>B船は、幸島東方沖を北進中、船長Bが、居眠りしたことから、同じ針路及び速力で北進を続け、ふと目が覚めた際、至近にA船を認めて主機を全速力後進として右舵一杯を取ったものの、A船と衝突したものと考えられる。</p> <p>船長Bは、眠気を感じた状態で、椅子に座り続けたことから、覚醒水準が低下して居眠りしたものと考えられる。</p>

- ・船長は、眠気を催した場合、手動操舵を行ったり、立ち上がって外気に当たったりするなど、眠気の払拭に努めること。
