船舶事故調査報告書

令和6年12月18日

運輸安全委員会（海事専門部会）議決

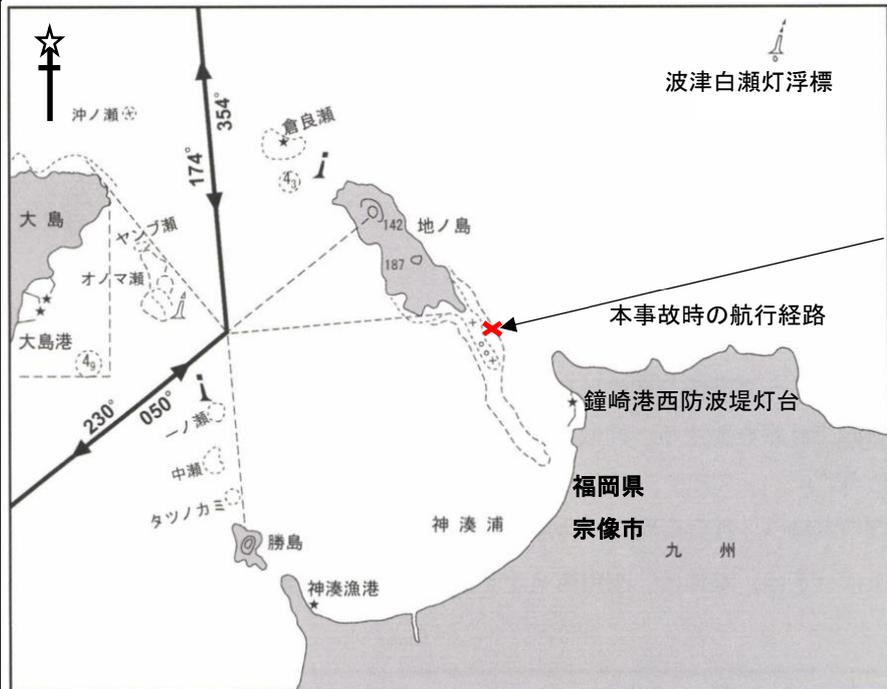
図1 航行状況図(倉良瀬戸針路法図を基に作成)

地ノ島南端と南方の九州本島との間は礁脈が続き通航はできない。との説明及び倉良瀬戸針路法図が記載されていた。(図1参照)

本船は、自動操舵で西進中、船長が、GPSプロッターの過去の航行経路設定を安全と思い込み、水路調査に基づく安全な航行経路設定を行わなかったことから、地ノ島南東方沖の浅所に乗り揚げたものと考えられる。

船長は、過去の航行経路設定を利用する際、水路図誌の確認を行っていなかったことから、同設定が不正確であることに気付かなかったものと考えられる。

本事故は、本船が自動操舵で西進中、船長が、GPSプロッターの過去の航行経路設定を安全と思い込み、水路調査に基づく安全な航行経路設定を行わなかったため、浅所に乗り揚げたものと考えられる。

- ・ 船長は、出航前に必ず水路図誌を参照し、安全な航行経路設定を行うこと。
- ・ 船長は、船員法に基づく安全最少定員の基準を遵守すること。
