船舶事故調査報告書

令和6年12月18日

運輸安全委員会（海事専門部会）議決

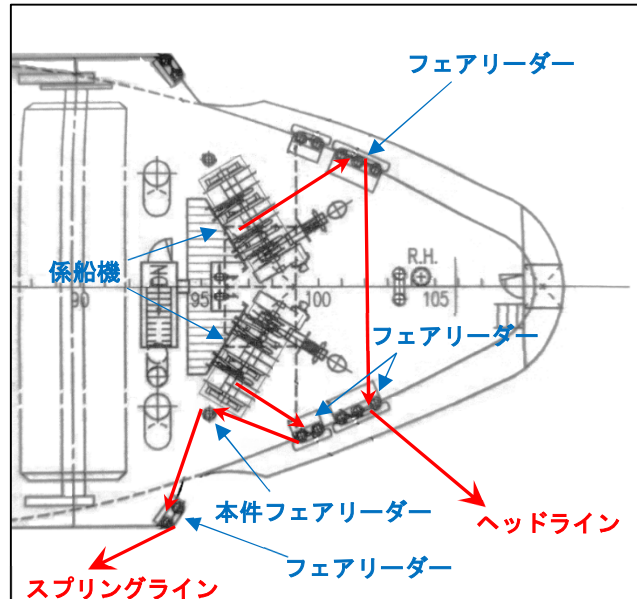
- (1) ヘッドラインは、船首甲板の左舷係船機から左舷側前方のフェアリーダーを経由して右舷側前方のフェアリーダーに導き、そこから岸壁上の係船柱に向けて伸ばす。
- (2) スプリングラインは、船首甲板の右舷係船機から右舷側前方のフェアリーダー、更に同係船機右舷側のフェアリーダー（以下「本件フェアリーダー」という。）を経由して右舷側後方のフェアリーダーに導き、そこから岸壁上の係船柱に向けて伸ばす。

図3 ヘッドライン及びスプリングラインの導き方

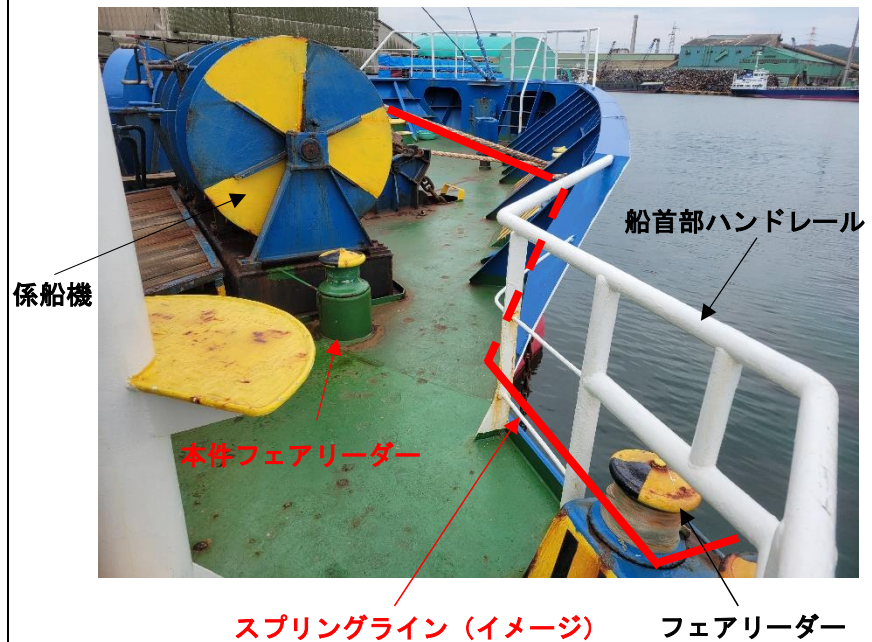
航海士Aは、ヘッドラインを岸壁上の係船柱に向けて伸ばした後、機関士Aが本件フェアリーダーにスプリングラインを経由させていると思い、同ラインの経由状況を確認しないまま、航海士Bに対してヘッドライン及びスプリングラインを巻き上げるよう指示した。しかし、本船は、本件フェアリーダーにスプリングラインが経由されてお

らず、同ラインが船首部ハンドレールの支柱と接触した状態であった。

図4 本事故当時のスプリングラインの導き方

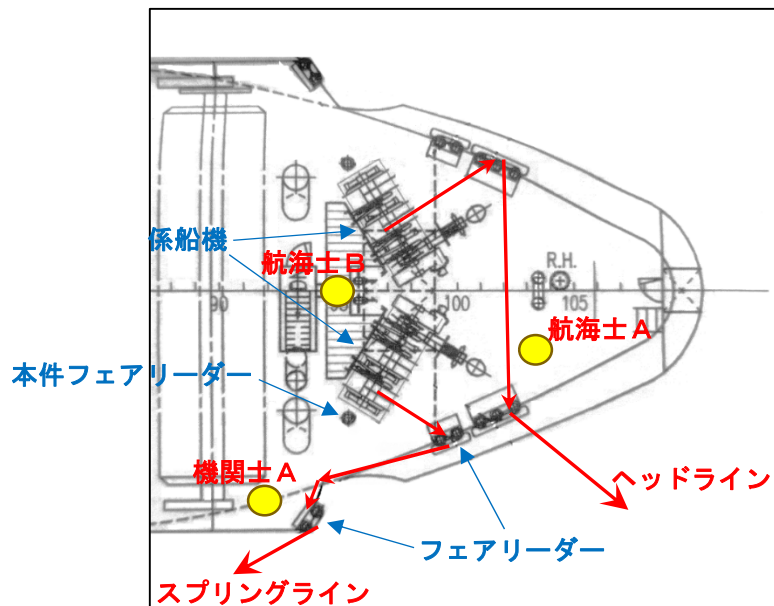
船首甲板では、機関士Aがスプリングラインを導き始めると同時に航海士Aが退避していない釣り人に注意喚起を行いながらヘッドラインを導き始め、航海士Bが係船機の操作レバーのところまで待機していた。

図5 本事故当時の乗組員の配置

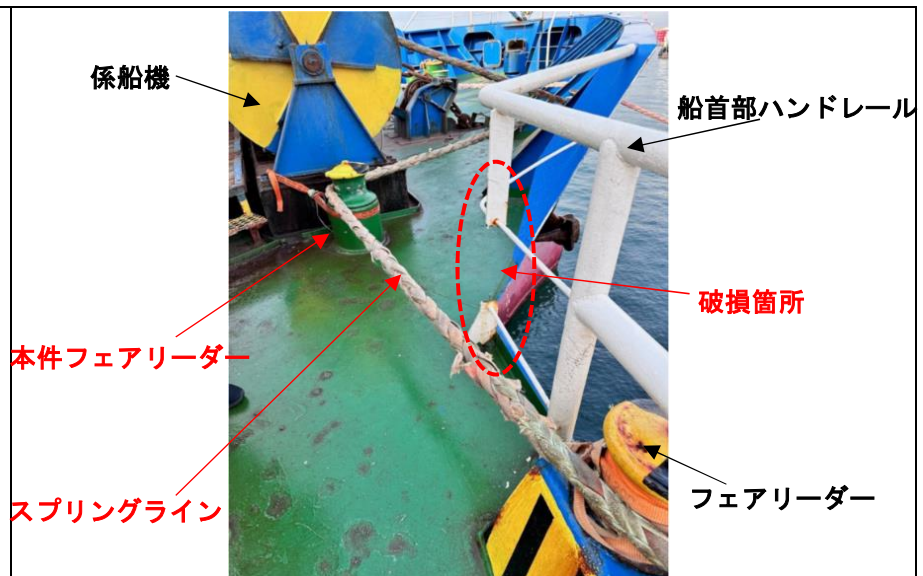
本船は、航海士Bが係船機のレバーを操作してヘッドライン及びスプリングラインの巻き上げを始めたところ、スプリングラインが緊張して船首部ハンドレールの支柱に外向きの力が掛かって同支柱が破損し、飛散した支柱が8号岸壁で退避していなかった釣り人の足に当たった。

図6 船首部ハンドレールが破損した状況
及び本事故発生後にスプリングラインを導き直した状況

本船は、8号岸壁に釣り人1人が退避していない状況下で着岸作業中、機関士Aが本件フェアリーダーにスプリングラインを經由し忘れていたものの、航海士Aが本件フェアリーダーに同ラインが經由されていると思い込み、スプリングラインの経由状況を確認しないまま同

<p>ラインの巻き上げを航海士Bに指示し、航海士Bがスプリングラインを巻き上げたことから、同ラインが緊張して船首部ハンドレールの支柱に外向きの力が掛かって同支柱が破損し、飛散した支柱が釣り人に当たって負傷したものと考えられる。</p> <p>航海士Aは、次のことから、スプリングラインの経由状況を確認しないまま、同ラインの巻き上げを指示したものと考えられる。</p> <p>(1) 機関士Aが本件フェアリーダーにスプリングラインを經由させていると思い込んでいたこと。</p> <p>(2) 釣り人が退避していないことに気を取られていたこと。</p> <p>(3) 急いで着岸作業を行おうとして焦りがあったこと。</p> <p>機関士Aは、急いで着岸作業を行おうとして焦りがあったことから、本件フェアリーダーにスプリングラインを經由し忘れていたものと考えられる。</p>
<p>原因</p>	<p>本事故は、本船が、8号岸壁に釣り人が退避していない状況下で着岸作業中、航海士Aが、本件フェアリーダーにスプリングラインが經由されていると思い込み、同ラインの経由状況を確認しないままスプリングラインの巻き上げを航海士Bに指示し、航海士Bが同ラインを巻き上げたため、緊張したスプリングラインが船首部ハンドレールの支柱を破損し、飛散した支柱が釣り人に当たったことにより発生したものと考えられる。</p>
<p>再発防止策</p>	<p>A社は、本事故後、次の再発防止策を行うこととし、A社の乗組員に周知した。</p> <ul style="list-style-type: none"> ・フェアリーダーへ確実にロープが掛かっていることを確認すること。 ・周囲への十分な注意と退避を徹底し、安全を確認した後、作業を実施すること。 <p>今後の同種事故等の再発防止に役立つ事項として、次のことが考えられる。</p> <ul style="list-style-type: none"> ・作業指揮者は、着岸作業を行う場合、係船索が決められたフェアリーダーを經由しているか、船体設備に接触するおそれがないかなどを確実に確認した後、係船機の操作を指示すること。 ・乗組員は、着岸作業を行う場合、安全を優先させ、焦らずに余裕を持って着岸作業を行うこと。 ・釣り人は、船舶が着岸作業や離岸作業を行っている場合、係船索により船体設備が破損したり、係船索が破断して跳ねられたりするおそれがあるので、岸壁や係船索には絶対に近寄らないこと。
