船舶事故調査報告書

令和6年12月18日
運輸安全委員会（海事専門部会）議決

| 事故種類 | 乗揚 |
| 事故の概要 | 新造船11064は、漂泊中、浅所に乗り揚げた。 |

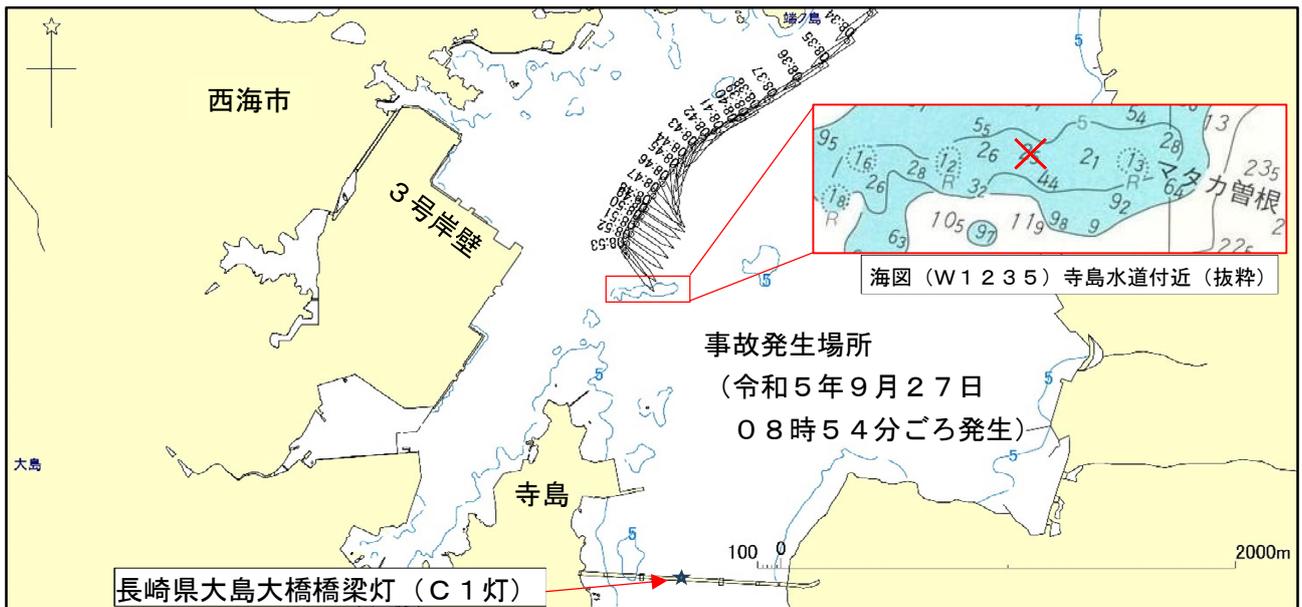
付図1 航行経路図

| 事故の経過 | <p>本船は、建造中の新造船であり、船長ほか18人が乗り組み、作業員39人を乗せ、船首約5.2m、船尾約7.6mの喫水で、西海市所在の造船所を出航し、長崎県五島列島東方沖で海上公試運転を行った後、帰航した。</p> <p>船長は、北西方から南東方に延びる造船所の3号岸壁に北東方から接近し、左舷船首及び左舷船尾にそれぞれタグポートを取り、寺島北方沖で左転して船首を南東方に向けた後、タグポートで本船を右舷側に押させながら、後進して着岸する予定であった。</p> <p>船長は、寺島北東方沖に至り、タグポート2隻を取った後、減速しながら3号岸壁に接近していたところ、3号岸壁に台船をえい航した引船（以下「引船列」という。）が着岸していることを知り、引船列が移動するまで待機することとし、寺島北方沖で左転して船首を南東方に向けて漂泊を始めた。</p> <p>船長は、本船の南方に、マタカ曾根と称する浅所があることを知っており、本船が僅かに南方に流されていたので、タグポート2隻を微速力後進で北東方に引かせた。</p> <p>船長は、タグポートに引かせているので、これ以上南方に流されることはないと思い、3号岸壁の引船列の様子を見ていたところ、本船が停船せずに僅かに南方に流され続け、本船が寺島北方沖の浅所に乗</p> |

| 分析 | <p>本船は、寺島北方沖において漂流中、船長が、本船が僅かに南方に流されていることを認めたものの、タグボート2隻で北東方に引かせていたことから、これ以上南方に流されることはないと思っていたものと考えられる。</p> <p>船長は、北西風及び下げ潮により南流となっている中、3号岸壁の引船列の様子を見ていて船位の確認を行っていなかったことから、本船が南方に流され続けていることに気付かず、本船が寺島北方沖の浅所に乗り揚げたものと考えられる。</p> <p>本船は、タグボート2隻で引かせる速力よりも、北西風及び南流によって圧流される速力が速かったことから、南方へ圧流されたものと考えられる。</p> |

| 再発防止策 | <p>今後の同種事故等の再発防止に役立つ事項として、次のことが考えられる。</p> <ul style="list-style-type: none"> ・ 船長は、漂流中であっても、常に船位の確認を行うこと。 ・ 船長は、タグボートを使用して操船する場合、タグボートに指示を与えた後、その効果が現れているか確認すること。 |
