船舶事故調査報告書

令和6年12月18日
運輸安全委員会（海事専門部会）議決

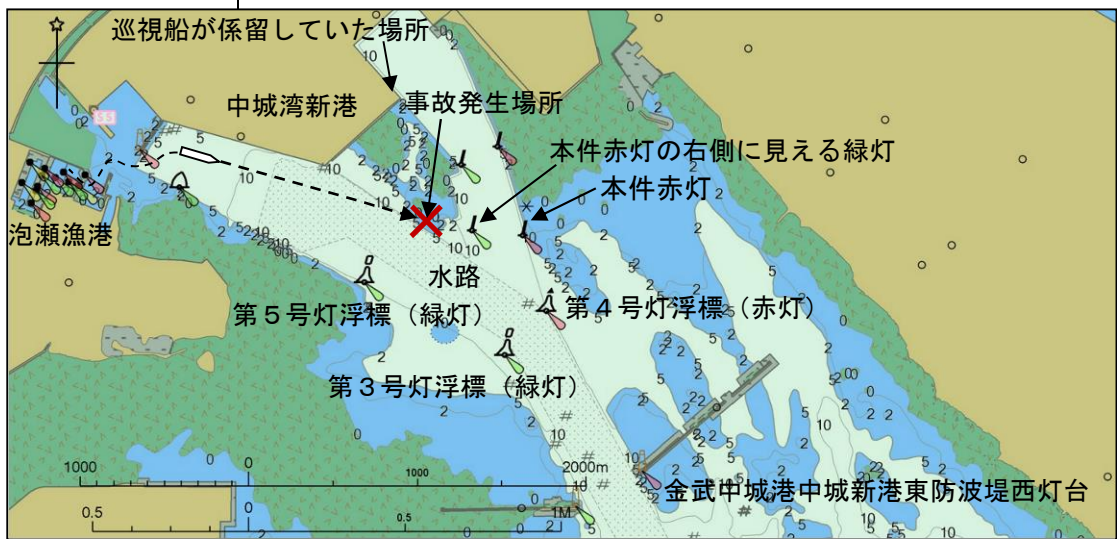
図1 事故発生場所概略図

の南端付近に設置される第5号灯浮標（灯質：単閃緑灯）の緑灯であると思った。（図1参照）

艇長は、正船首方の緑灯と本件赤灯（以下「本件赤灯等」という。）を認め、違和感を覚えながら、そのまま二つの灯火の間に針路を向けて同じ針路及び速力で東南東進を続けたところ、船底に衝撃を感じて機関が停止し、同緑灯西方260m付近の浅所（以下「本件浅所」という。）に乗り揚げたことに気付いた。

艇長は、本件赤灯及びその右側の緑灯が、それぞれ、第4号灯浮標の赤灯の北北西方約450mに設置された灯標（赤灯）、及びその西方約300mの灯標（緑灯）であったと本事故後に分かった。
