船舶事故調査報告書

令和6年12月18日
運輸安全委員会（海事専門部会）議決

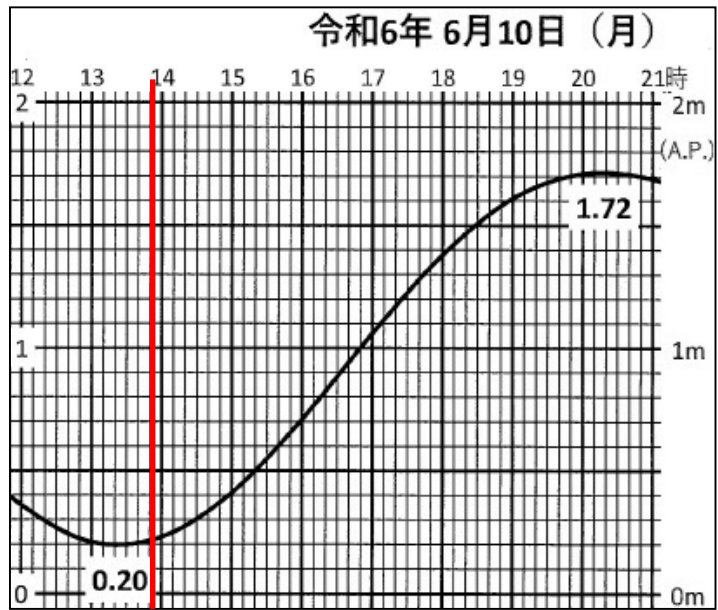
図1 潮位曲線表 (東京都建設局HPより引用)

事故種類	乗揚
発生日時	令和6年6月10日 13時50分ごろ
発生場所	東京都千代田区鎌倉橋西側（日本橋川） 本丸三等三角点から真方位086° 1,080m付近 （概位 北緯35° 41.3′ 東経139° 46.0′）
事故の概要	調査船つきじは、航行中、浅所に乗り揚げた。
事故調査の経過	令和6年6月18日、主管調査官（横浜事務所）を指名 原因関係者から意見聴取手続実施済
事実情報	
船種船名、総トン数	調査船 つきじ、11トン
船舶番号、船舶所有者等	230-23588東京、東京都
乗組員等に関する情報	船長、一級小型・特殊・特定
負傷者	軽傷 2人（同乗者）
損傷	舵、推進翼、シューピース及びプロペラ軸に曲損、船尾部船底に破損
気象・水象	気象：天気 曇り、風向 東北東、風力 2、視界 良好 水象：川面 平穏、潮汐 上げ潮の初期
事故の経過	<p>本船は、船長ほか1人が乗り組み、東京都職員及び東京都第一建設事務所（以下「A事務所」という。）職員合わせて8人を乗せ、A事務所の年度ごとの事業執行に係る現場調査（日本橋川）の目的で、東京都中央区の隅田川明石町防災船着場を出航した。その際、船長は操舵室で操船に当たり、乗組員1人は操舵室後方の甲板上で操舵室上方のマスト頂部と橋桁とが接触しないか等の見張りを行い、同乗者4人は操舵室前の甲板上に立ち、同乗者4人は前部の船室に座っていた。</p> <p>本船の喫水は、船首約0.2m、船尾約1.5mであった。</p> <p>船長は、出航前、東京都建設局が作成した潮位曲線表で潮位が低かったものの、過去に潮位が低いときに航行した経験から支障なく航行できると思った。（図1参照）</p>

潮位曲線表及びA事務所の日本橋川断面図(No.50)によれば、事故発生場所の水深は、A.P.約-1.4mであり、本事故当時の潮位曲線表から潮高がA.P.約0.22mであった。(図3参照)

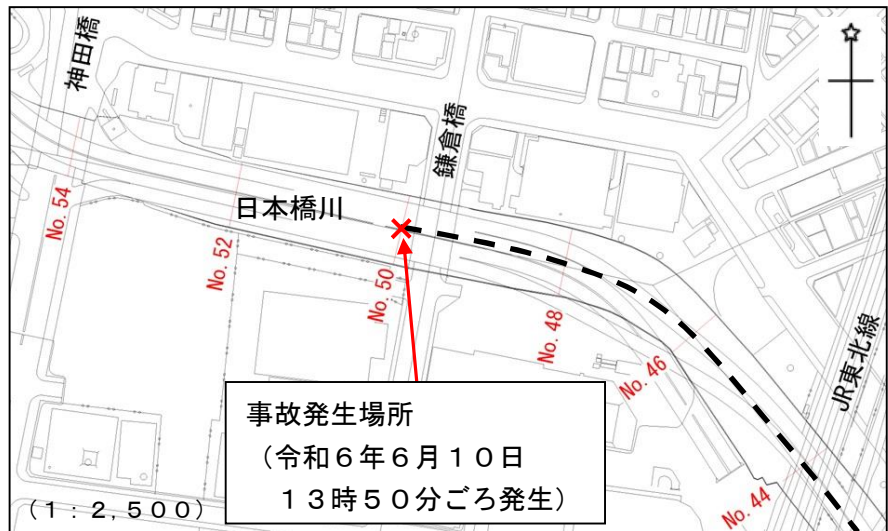
図2 事故発生経過概略図 (東京都の河川図より引用)

船長は、GPSプロッターに表示された水深、目視により日本橋川に架かる各橋の桁下高^{げたしもだか}及び河川の中央を航行できるように両岸からの距離を確認しながら、鎌倉橋西側を通過していたところ、急に水深が浅くなり始めた直後、本船は鎌倉橋西側の浅所 (以下「本件浅所」という。) に乗り揚げた。(図2参照)

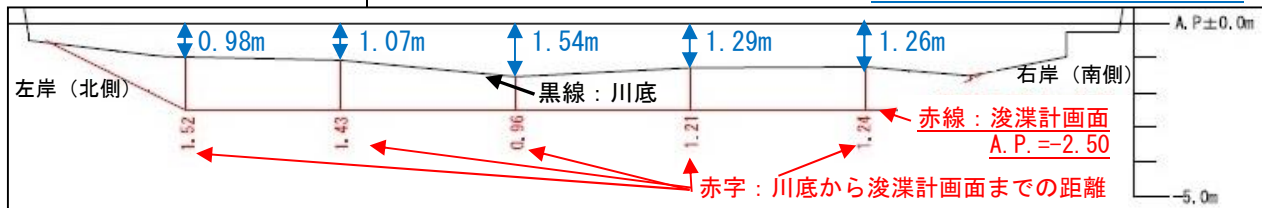
図3 A事務所の日本橋川断面図(No.50)より引用

船長は、事前にA事務所の日本橋川断面図(No.1~No.97)(令和5年1月作成)による水路調査を行い、本件浅所があることを確認し、過去の経験から潮高がA.P.約0.2mあれば、余裕水深*1が約0.2mになると思い、航行できると判断したが、余裕水深を十分に考慮していなかった。

<p>号、平成21年1月)によれば、マリーナ航路の水深は、プレジャーボートの喫水、航行時の搭載荷重による喫水の沈み、トリム、プレジャーボートの動揺及びプレジャーボートの最下端下の余裕等に対する余裕水深を加えて設定することができるが、余裕水深として、0.6～1.0mとして設定例が多いと記載されている。</p>
分析	<p>本船は、日本橋川を上流に向けて航行中、船長が、本件浅所の存在をあらかじめ確認していたものの、余裕水深を十分に考慮していなかったことから、本件浅所に乗り揚げたものと考えられる。</p> <p>船長は、過去の経験から潮高が A.P. 約 0.2 m あれば航行できると判断したものの、本事故当時、船尾喫水が約 1.5 m、潮高が A.P. 約 0.22 m、事故発生場所の水深が A.P. 約 1.4 m であり、余裕水深（水深（約 1.4）＋（潮高（約 0.22）－喫水（約 1.5））が約 0.12 m であったことから、余裕水深を十分に考慮していなかったものと考えられる。</p>
原因	<p>本事故は、本船が日本橋川を上流に向けて航行中、船長が、本件浅所の存在をあらかじめ確認していたものの、余裕水深を十分に考慮していなかったため、本件浅所に乗り揚げたものと考えられる。</p>
再発防止策	<p>A事務所は、本事故後、低い潮位でも安全な航行ができるよう、船体の喫水に対する余裕水深を考慮して、航行可能な潮位を設定することとした。</p> <p>今後の同種事故等の再発防止に役立つ事項として、次のことが考えられる。</p> <ul style="list-style-type: none"> ・船長は、過去の経験のみに頼らず、河川の断面図等による水路調査で水深を確認した上で、航行予定時刻の潮高と喫水の変化を勘案し、余裕水深を十分に確保すること。
