船舶事故調査報告書

令和7年9月17日

運輸安全委員会（海事専門部会）議決

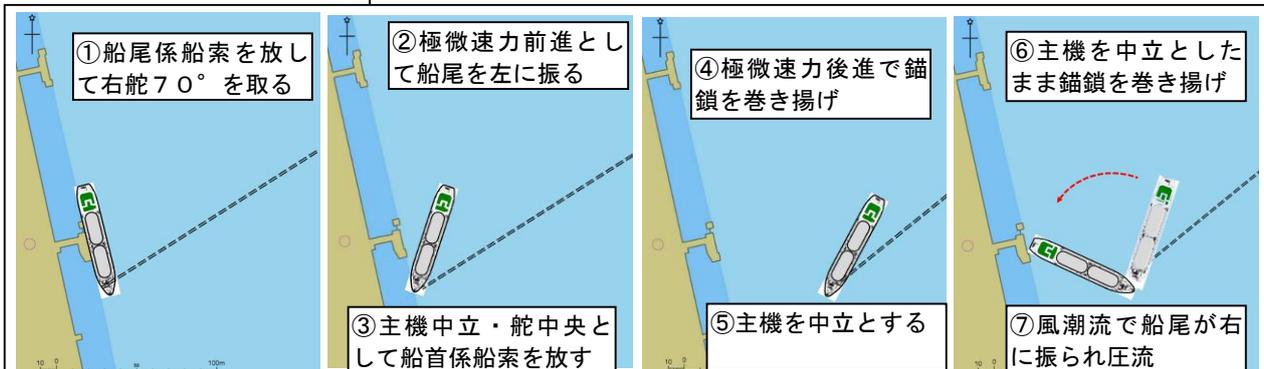
図1 本事故発生までの操船状況及び本件棧橋との位置関係(概要)

本船は、主機を中立として間もなく揖保川の流れと風の影響により、船尾が右に振られて、右舷船尾部が本件棧橋に衝突した。(図1参照)

本船は、南流約1kn、風力4の北東風を船尾方から受ける状況下で離棧操船中、船長が本件棧橋との距離を十分にとることなく主機を中立としたことから、揖保川の流れと風の影響で船尾が右に振られて、右舷船尾部が本件棧橋に衝突したものと考えられる。

船長は、目測で本船と本件棧橋との距離が十分に離れていると思ったことから、後部甲板の離棧配置を解除し、本件棧橋との距離を確認しなかったものと考えられる。

本事故は、本船が、南流約1kn、風力4の北東風を船尾方から受ける状況下で離棧操船中、船長が本件棧橋との距離を十分にとることなく主機を中立にしたため、揖保川の流れと風の影響で船尾が右に振られて、右舷船尾部が本件棧橋に衝突したものと考えられる。

A社は、本事故後、運航会社と共に本船を訪船して本事故発生に至る経緯を確認し、再発防止のために次のことを乗組員に指示した。

- ・ 船橋、船首及び船尾配置間で把握した周囲の状況を適時連絡する。
- ・ 船尾配置の解除は、本船が十分に棧橋から離れ、前進行きあしになった状態で行う。
