船舶事故調査報告書

令和7年9月17日

運輸安全委員会（海事専門部会）議決

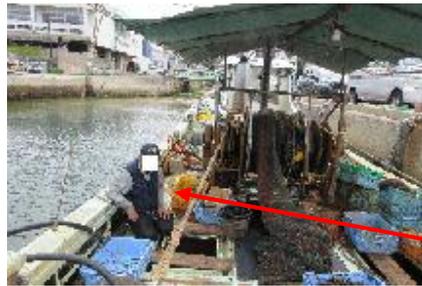
写真 1 船長 A の本事故時の作業場所

事故種類	衝突
発生日時	令和6年8月12日 08時30分頃
発生場所	明石海峡南東方沖 浦港南防波堤灯台から真方位091°6.9海里付近 (概位 北緯34°32.5′ 東経135°08.1′)
事故の概要	漁船住吉丸は、えい網しながら北進中、また、プレジャーボートマーサーIIは、船首を北東方に向けて漂泊中、両船が衝突した。
事故調査の経過	令和6年8月26日、主管調査官（神戸事務所）を指名 原因関係者から意見聴取手続実施済
事実情報 船種船名、総トン数 船舶番号、船舶所有者等	A 漁船 住吉丸、4.8トン HG3-36691（漁船登録番号）、個人所有 B プレジャーボート マーサーII、5トン未満（長さ7.77m） 242-17361兵庫、有限会社秀平自動車
乗組員等に関する情報	A 船長A、一級小型・特殊・特定 B 船長B、一級小型・特殊・特定
負傷者	なし
損傷	A 船首部外板に擦過傷 B 船外機に破損
気象・海象	気象：天気 晴れ、風ほとんどなし、視界 良好 海象：海上 平穏、潮汐 上げ潮の中央期、潮流 南東流約2ノット (kn)
事故の経過	A船は、船長Aが1人で乗り組み、明石海峡南東方沖で底引き網漁中、4回目のえい網を開始し、約2.6knの対地速力で自動操舵により北進した。 船長Aは、えい網を開始後しばらくして、船首方に10隻以上の釣船（以下「釣船群」という。）が漂泊しているのを認め、これを避けて西方を通過しようと思い、自動操舵のまま左舵を取った。その後、船長Aは、左舷船尾甲板上に正座して右舷方を向いて漁獲した魚の選別作業を開始した。 選別作業を開始して約5分後、船長Aは、船首方からポンという音を聞き、立ち上がって船首甲板に移動したところ、右舷方にB船を視認し、船長Bから衝突した旨を聞いてA船の船首部とB船の船尾部とが衝突したことに気付いた。 (写真1 参照)

船長 A は、左舵を取ったので前路に航行の支障となる他船はいなくなつたと思ひ、A 船が釣船群の西方に離れたかどうかを確認せずに魚の選別作業に意識を集中して船首方を見ていなかった。

A 船は、えい網しながら北進中、船長 A が、前路に航行に支障となる他船はいないと思ひ、左舷船尾甲板上で右舷方に向けて魚の選別作業を行い、見張りを行っていなかったことから、船首方で漂泊中の B 船に気付かず、B 船と衝突したものと考えられる。

船長 A は、左舵を取ったので前路に航行の支障となる他船はいなくなつたと思ひ、A 船が釣船群の西方に離れたかどうかを確認しなかったものと考えられる。

<p>見ることに注意を向けて周囲の見張りを行っていなかったことから、接近するA船に気付かず、A船と衝突したものと考えられる。</p> <p>船長Bは、これまでは、航行中の他船が漂流中のB船を避けていたことから、本事故時も他船がB船を避けたらと思ったものと考えられる。</p>
原因	<p>本事故は、A船がえい網しながら北進中、B船が船首を北東方に向けて漂流中、船長Aが、前路に航行に支障となる他船はいないと思いい、見張りを行っていなかったため、B船に気付かず、また、船長Bが、航行中の他船が漂流中のB船を避けたらと思いい、周囲の見張りを行っていなかったため、避航動作が遅れ、両船が衝突したものと考えられる。</p>
再発防止策	<p>今後の同種事故等の再発防止に役立つ事項として、次のことが考えられる。</p> <ul style="list-style-type: none"> ・ 船長は、航行中は操船に専念し、常時、適切な見張りを行うこと。 ・ 船長は、漂流中であっても釣り等に注意を向け過ぎることなく、周囲の見張りを適切に行い、接近する他船を認めた場合は、余裕のある時機に有効な音響による信号で注意喚起や機関を使用した移動をするなど衝突を避けるための措置を採ること。

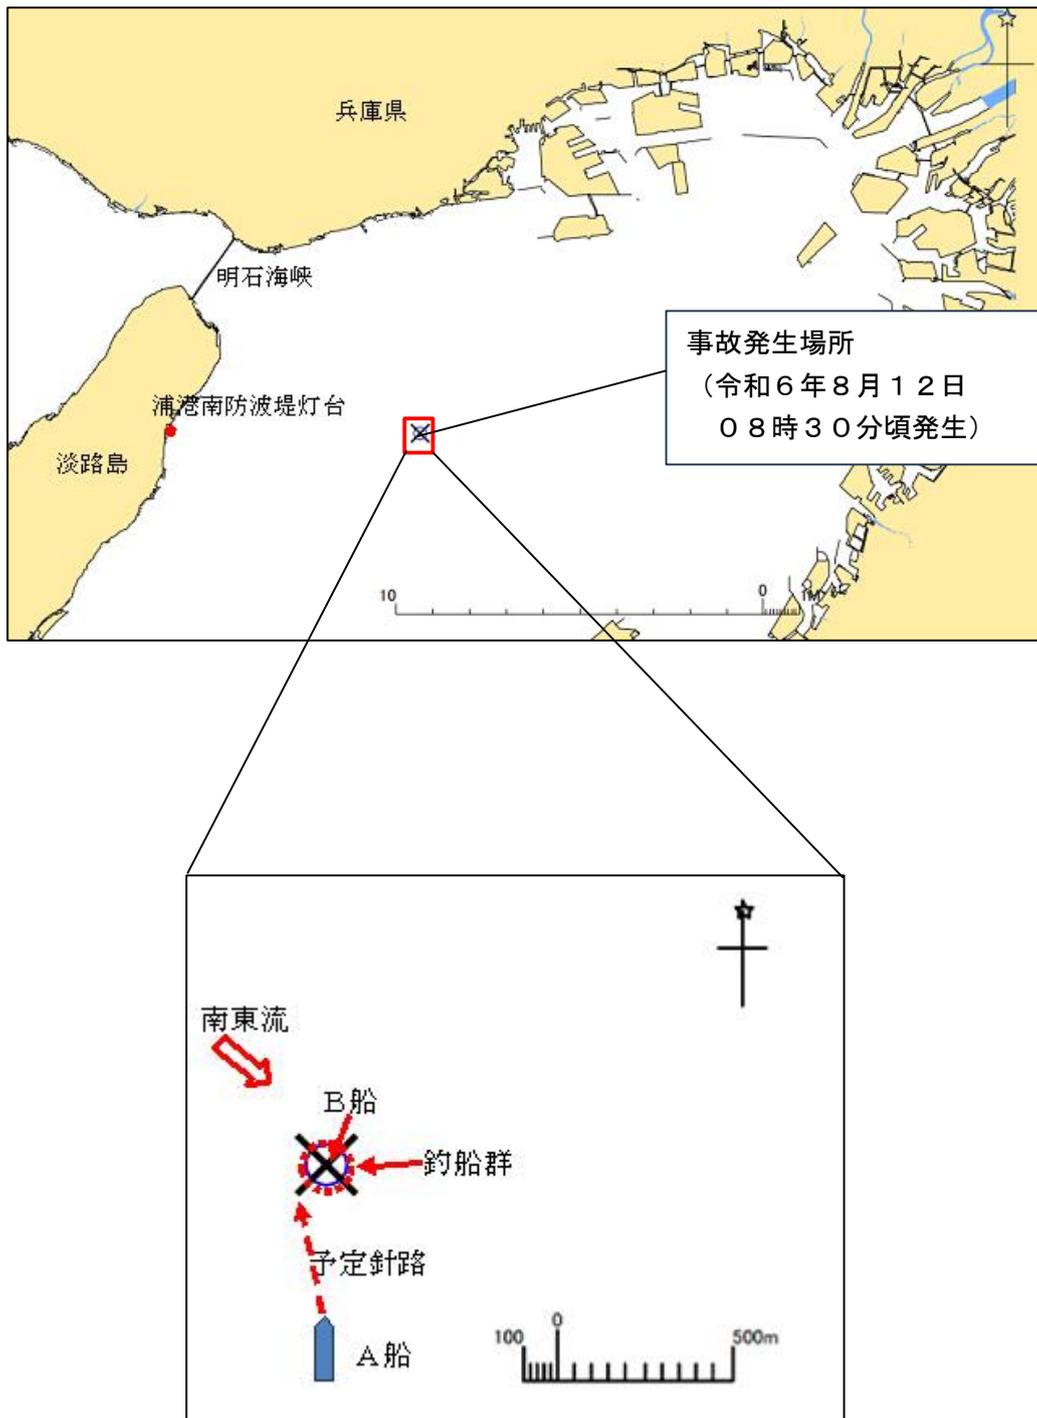
付図1 事故発生經過概略図

(付図 1 事故発生経過概略図 参照)
