船舶事故調査報告書

| 事故種類 | 衝突（灯浮標） |
| 発生日時 | 令和7年1月7日 21時40分頃 |
| 事故の概要 | 漁船第八司丸は、南東進中、灯浮標に衝突した。 |

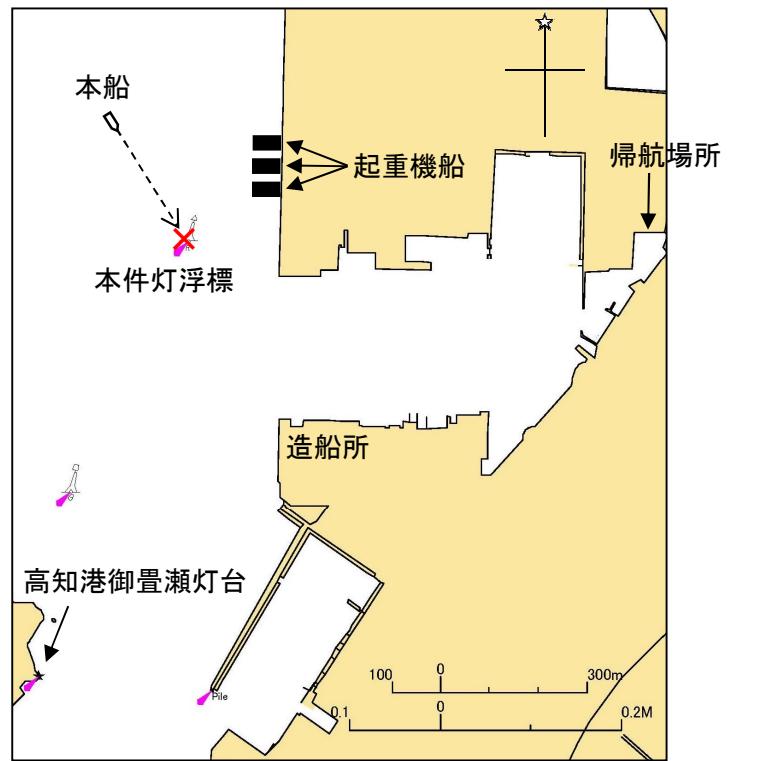
図1 事故発生経過概略図

| 事故の経過 | <p>本船は、船長が1人で乗り組み、しらすうなぎ漁を行った後、法定灯火を表示して帰航を開始し、約7ノットの対地速力で南東進していた。</p> <p>船長は、前方に位置する造船所のサーチライトがまぶしくて船首方が見えにくい中、船首方の高知港第10号灯浮標（以下「本件灯浮標」という。）の灯光を目標にして操船していたところ、左舷方の岸壁に係留している3隻の起重機船を目視で認めた。</p> <p>船長は、船具販売業を営んでおり、ふだん取引をしている会社の起重機船が係留されていれば翌日に挨拶に行こうと思い、起重機船に意識を向けながら操船を続けた。</p> <p>船長は、その後、船首方を見たところ造船所のサーチライトのまぶしさで本件灯浮標の灯光を見付けることができなかった。</p> <p>船長は、すぐに本件灯浮標の灯光が見えると思い、同じ速力のまま操船を続けていたところ、船首至近に本件灯浮標の標体を認めたがどうすることもできず、本船は本件灯浮標に衝突した。</p> <p>（図1 参照）</p> |

本船は、南東進中、船長が、目標としていた船首方の本件灯浮標の灯光を見失った際、減速又は停船して本件灯浮標の灯光を確認しなかったことから、船首至近に本件灯浮標の標体を認めたがどうすることもできず、本船の船首部が本件灯浮標に衝突したものと考えられる。

船長は、造船所のサーチライトがまぶしくて船首方が見えにくく中、起重機船に意識を向け、本件灯浮標の灯光から目を離したことから、本件灯浮標の灯光を見失ったものと考えられる。

本事故は、夜間、本船が、南東進中、船長が、船首方の本件灯浮標の灯光を見失った際、減速又は停船して本件灯浮標の灯光を確認しなかったため、本件灯浮標に衝突したものと考えられる。

- ・船長は、操船中は操船に意識を集中し、常時適切な見張りを行うこと。
- ・船長は、夜間、目標とする灯光を見失った場合は、減速又は停船した後、目標を確認してから航行を再開すること。
- ・船長は、船舶事故が発生した場合、速やかに海上保安庁に通報すること。
