# 船舶事故調査報告書

令和7年9月17日

運輸安全委員会（海事専門部会）議決

| 事故種類 | 衝突 |

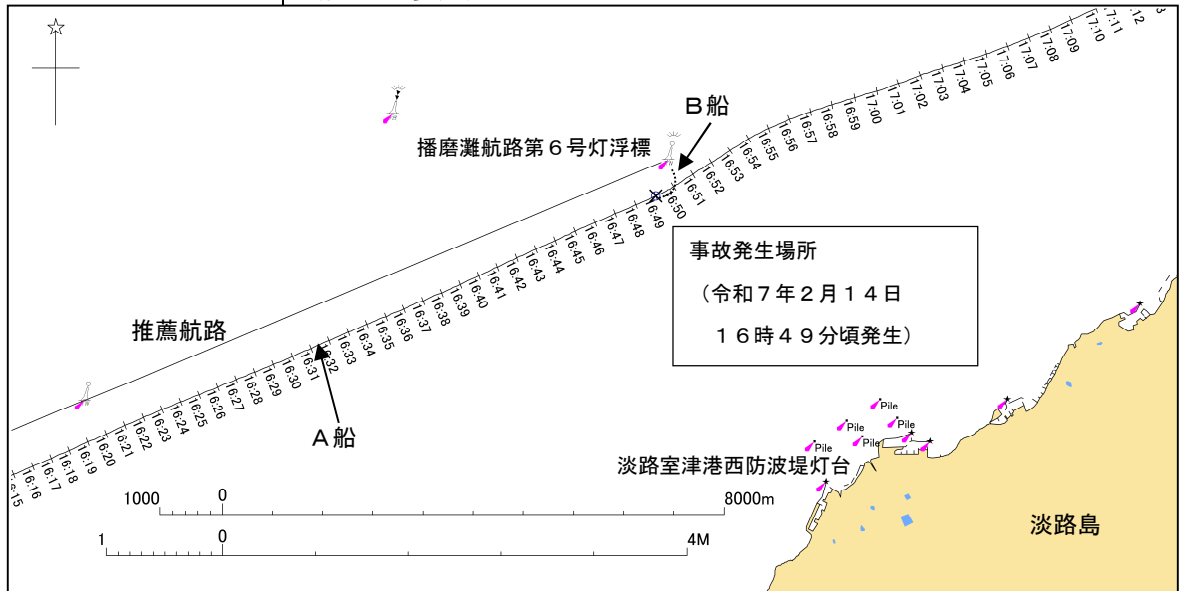
図1 事故発生経過概略図

| 事故の経過 | A 船は、船長A及び航海士Aほか12人（全員ロシア連邦籍）が乗り組み、積荷役の目的で、阪神港堺泉北区に向けて播磨灘を航行していた。<br>A 船は、航海士A及び操舵手が船橋当直に当たり、1.5M及び6Mレンジの表示としたレーダー2台を作動させ、約11ノット（kn）の速力（対地速力、以下同じ。）で自動操舵により北東進中、操舵手が食事をするために降橋した。<br>航海士Aは、操舵スタンドの前に立ち、周囲の漁船に意識を向けて目視により操船していたところ、右舷船首方に南南東進するB船に気付いた。<br>航海士Aは、B船がA船の進路を通過し、南南東進して淡路島の方に向かうのでA船の航行には影響がないと思い、A船の進路上の他船の動向に注意を向けて操船を続けた。<br>航海士Aは、播磨灘航路第6号灯浮標南方沖を航行中、右舷船首方至近を右転してA船に接近するB船を認め、手動操舵に切り換えて、 |

航海士Aは、A船とB船とが衝突したかもしれないと思い、明石海峡航路での操船に備えて昇橋した船長と共に右舷ウイングに出てB船を確認したところ、B船が航行を続けているので衝突していないと判断し、操船を続けた。

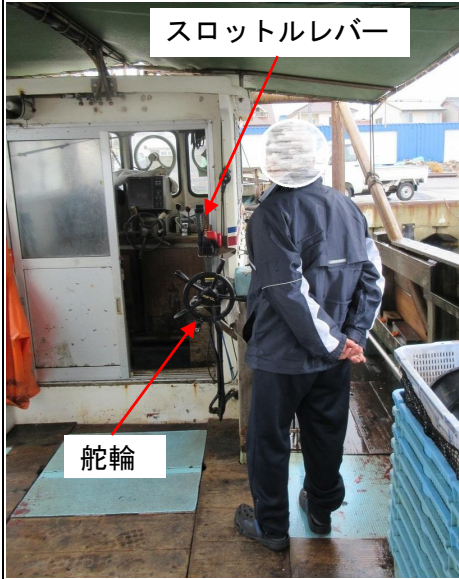
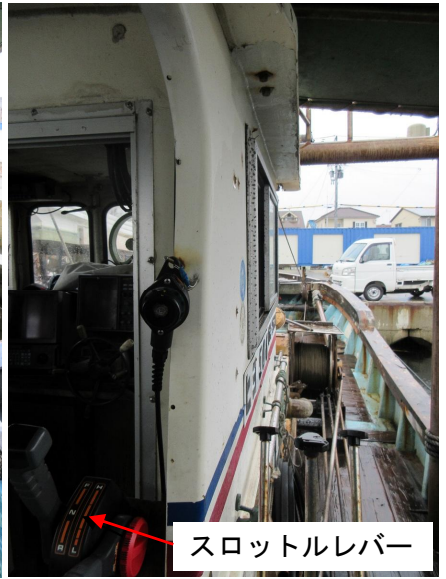
| | <p>路を西南西進とした際、操舵室が船首方の死角になっていた。（写真１～２参照）</p> <div data-bbox="531 248 991 824"> <p>スロットルレバー</p> <p>舵輪</p> </div> <div data-bbox="991 248 1439 824"> <p>スロットルレバー</p> </div> <p>写真１ 船長Bのえい網開始時の位置</p> <p>写真２ えい網開始時の見通し状況</p> <p>船長Bは、救命胴衣を着用していなかった。</p> |
| <p><b>分析</b></p> | <p>A船は、自動操舵で北東進中、航海士Aが、右舷船首方の見張りを適切に行っていなかったことから、右舷船首方にいたB船が南南東進した後に西南西進に針路を変えてA船に接近していることに気付くのが遅れ、避航動作をとったものの、B船と衝突したものと考えられる。</p> <p>航海士Aは、目視で右舷船首方のB船が南南東進するのを認め、B船がA船の進路を通過し、南南東進して淡路島の方に向かうのでA船の航行に影響がないと思い、進路上の他船の動向に注意を向けていたことから、右舷船首方の見張りを適切に行っていなかったものと考えられる。</p> <p>B船は、えい網しながら西南西進中、船長Bが、船尾甲板で作業等を行い、船首方の見張りを行っていなかったことから、接近するA船に気付くのが遅れ、衝突を避ける措置を採る時機を逸し、A船と衝突したものと考えられる。</p> <p>船長Bは、えい網作業開始時、操舵室後壁の舵輪で針路を西南西進とした際、操舵室により船首方に死角が生じた状態で船首方に他船が見えなかったことから、船尾甲板で作業を行ったものと考えられる。</p> |

| <p><b>再発防止策</b></p> | <p>今後の同種事故等の再発防止及び被害の軽減に役立つ事項として、次のことが考えられる。</p> <ul style="list-style-type: none"> <li>・ 貨物船等の船橋当直者は、小型漁船と接近する場合、相手船の一時的な操船だけから衝突の危険がないと判断することなく、衝突のおそれが完全になるまで見張りを継続すること。</li> <li>・ 1人乗りの漁船の船長は、操業中であっても、常時、周囲の見張りを適切に行うこと。</li> <li>・ 漁船等小型船舶の船長は、暴露甲板上では、常時、救命胴衣を着用すること。</li> </ul> |
