# 船舶事故調査報告書

令和7年9月17日

運輸安全委員会（海事専門部会）議決

| 事故の概要 | 貨物船たるみは、東北東進中、灯浮標に衝突した。 |

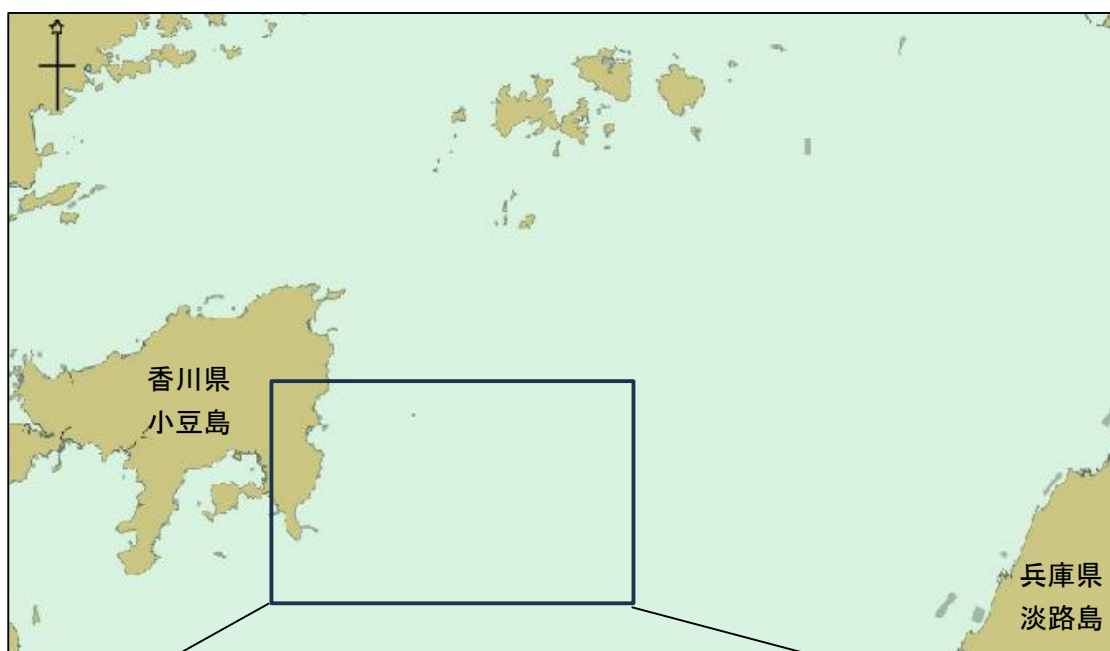
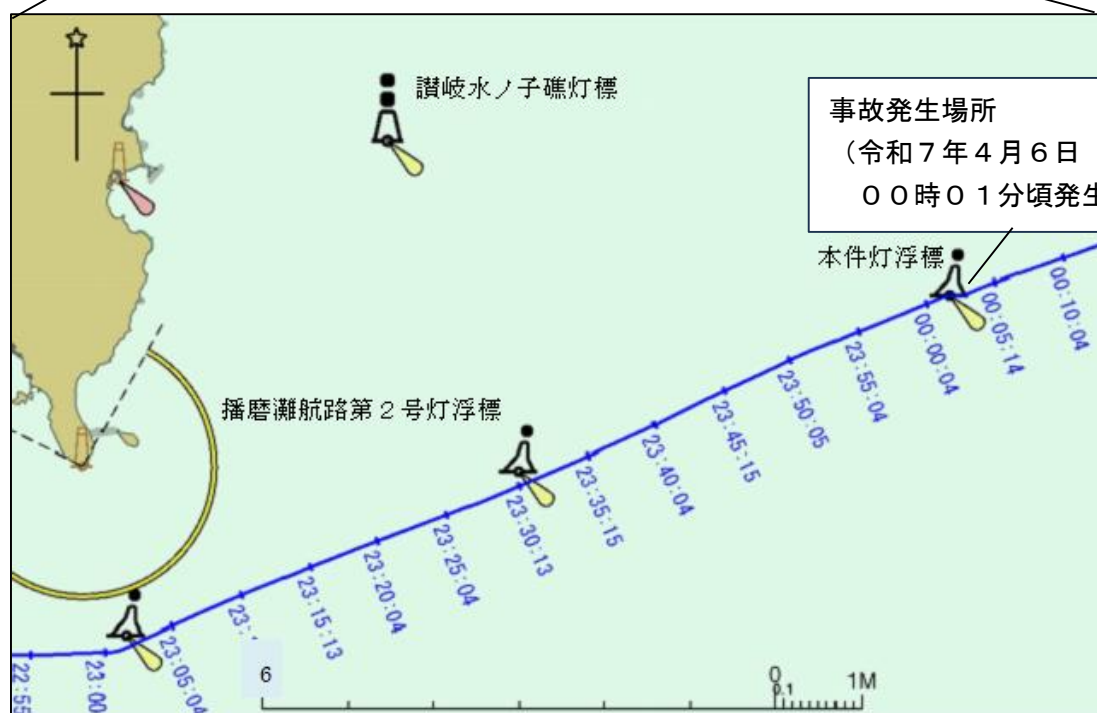
付図1 航行経路図

| 事故の経過 | <p>本船は、船長及び航海士Aほか3人が乗り組み、航海士Aが単独で船橋当直に当たり、GPSプロッターの灯浮標等の情報を重畳させたレーダーを4Mレンジ、ノースアップ表示とし、約10knの対地速力で自動操舵により播磨灘を東北東進していた。</p> <p>航海士Aは、レーダーの船首輝線上に播磨灘航路第3号灯浮標（以下「本件灯浮標」という。）を認め、自動操舵のダイヤルを右に約2°回して、本件灯浮標の南方を通過する針路とした。</p> <p>航海士Aは、針路が灯浮標から十分に離れていると思い、コーヒーを入れるなどしていたところ、本件灯浮標を至近に認めて慌てて手動操舵に切り替えて、本船を右転させた。</p> <p>航海士Aは、本件灯浮標が、本船の左舷側から離れているように見え、衝撃を感じず、衝突音も聞こえなかったので、衝突はしていないと思い、そのまま航行を続けた。</p> <p>航海士Aは、本船が阪神港神戸区に停泊していた際、海上保安庁から本件灯浮標への衝突の有無について連絡を受けて確認したところ、本船の左舷船尾部にペイントの付着を認め、本船が本件灯浮標に衝突したことを知った。</p> <p>（付図1 航行経路図 参照）</p> |

| | <p>安全距離を確保した針路設定を行わないまま、継続して自船と灯浮標との相対位置を確認しなかったことから、本件灯浮標に接近していることに気付かず、本件灯浮標と衝突したものと考えられる。</p> <p>航海士 A は、本船が右舵約 2° を取った後、本件灯浮標の南方を十分に離れて航行していると思ったものと考えられる。</p> <p>本船は、本件灯浮標の南方を通過する針路とした後、風潮流により北方に圧流されていたものと考えられる。</p> |
| 原因 | <p>本事故は、夜間、本船が、播磨灘を東北東進中、航海士 A が、自船と灯浮標との間に安全距離を確保した針路設定を行わないまま、継続して自船と灯浮標との相対位置を確認しなかったため、本件灯浮標に接近していることに気付かず、本件灯浮標に衝突したものと考えられる。</p> |

| 再発防止策 | <p>今後の同種事故等の再発防止に役立つ事項として、次のことが考えられる。</p> <ul style="list-style-type: none"> <li>・ 船橋当直者は、灯浮標の近くを操船する場合、自船が風潮流等によって圧流されることを考慮し、灯浮標から安全な距離をとること。</li> </ul> |
