船舶事故調査報告書

令和7年9月17日

運輸安全委員会（海事専門部会）議決

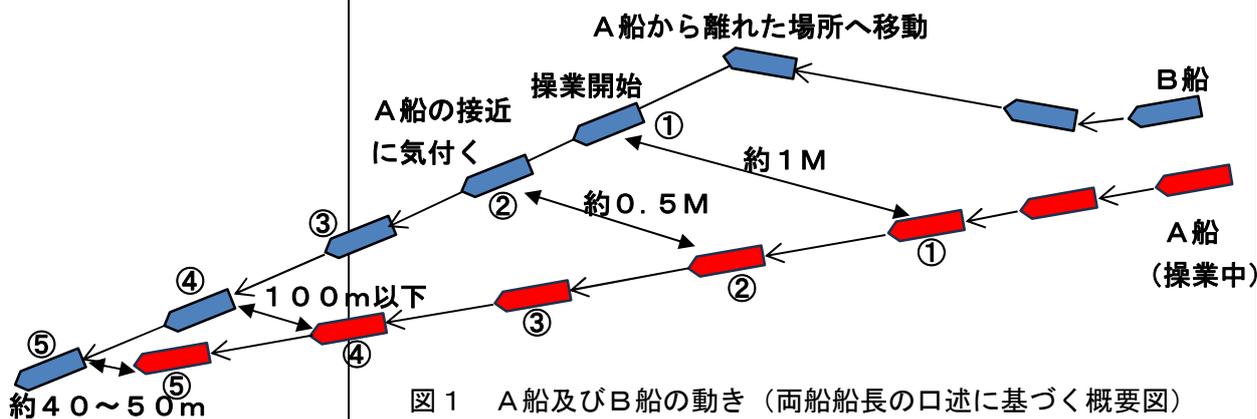
図1 A船及びB船の動き(両船船長の口述に基づく概要図)

船長Aが、B船も避航すると思い、ひき縄を巻き揚げながらA船を西進させていたところ、A船の船首部とB船の左舷船尾部とが衝突した。

船長Bは、小祝島西方沖でA船がひき縄漁を行っていたので、A船の前方1M付近に移動した後、両舷から振り出した2本の竿から約115mのひき縄を投入することとした。(左図、図1①参照)

B船は、レーダーを1~1.5Mレンジとし、GPSプロッター上に針路目標として漁礁をマークし、約3.5knの速力でさわらのひき縄漁を行いながら自動操舵で西南西進した。(図1①参照)

船長Bは、船尾方約0.5Mに接近するA船をレーダーと目視で認めた後、船尾方を航行するA船がB船を避けると思い、A船の見張りを行うことなく航行を続けた。(図1②及び③参照)

B船は、船長Bが、A船との距離が100m以下近くになっていたことに気づき、何度か左右に舵を取ったが、A船を避けることができず、A船と衝突した。(図1④及び⑤参照)

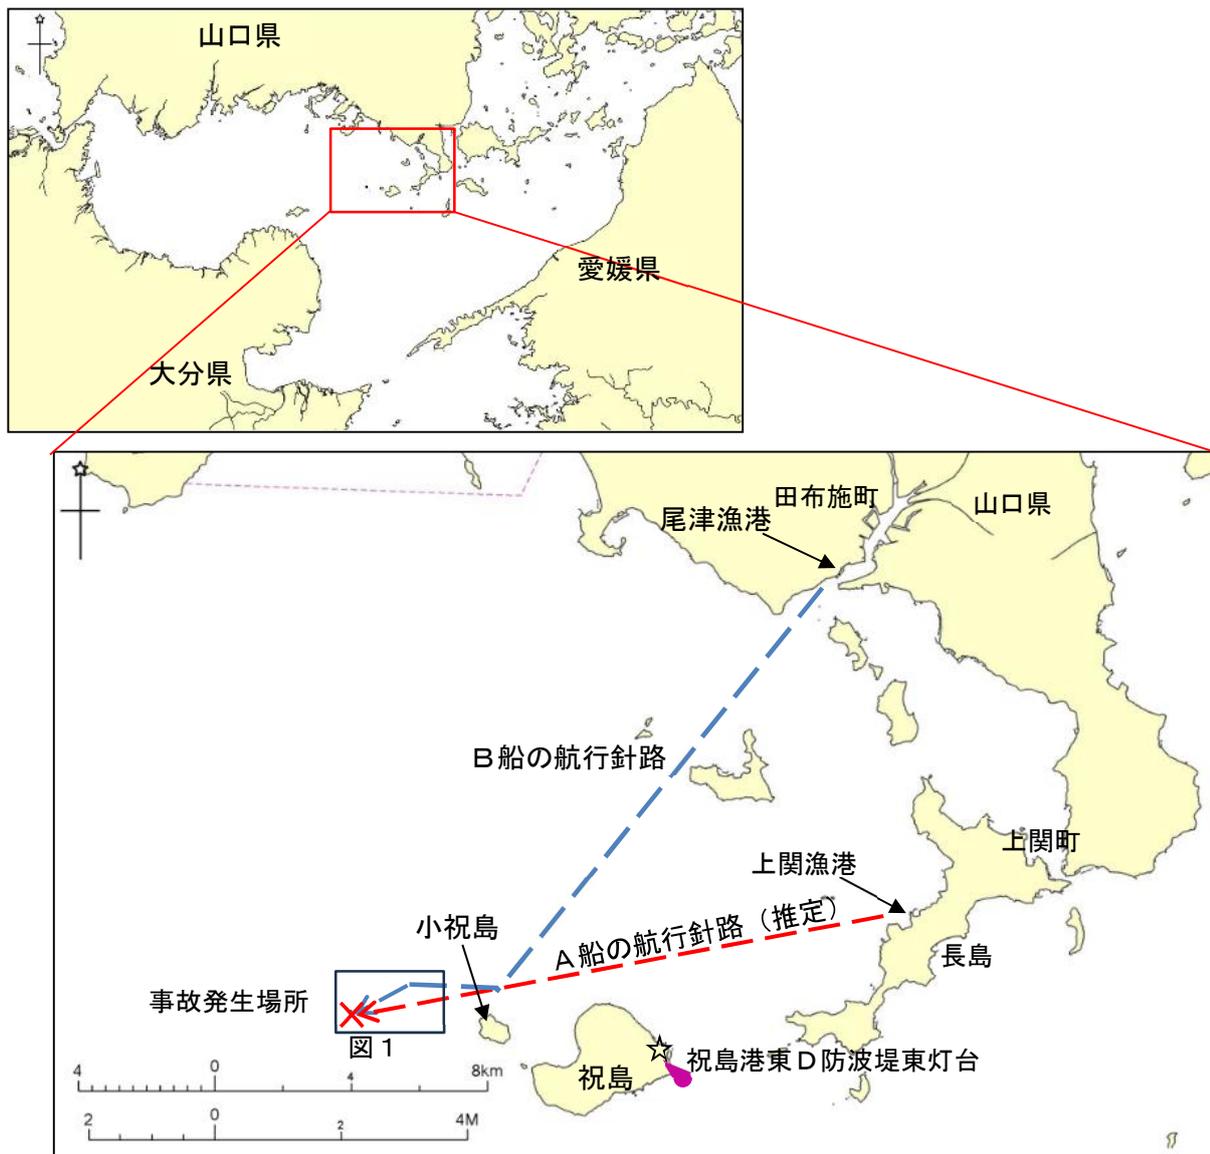
付図1 事故発生経過概略図

(付図1 事故発生経過概略図 参照)
