船舶事故調査報告書

令和7年9月17日

運輸安全委員会（海事専門部会）議決

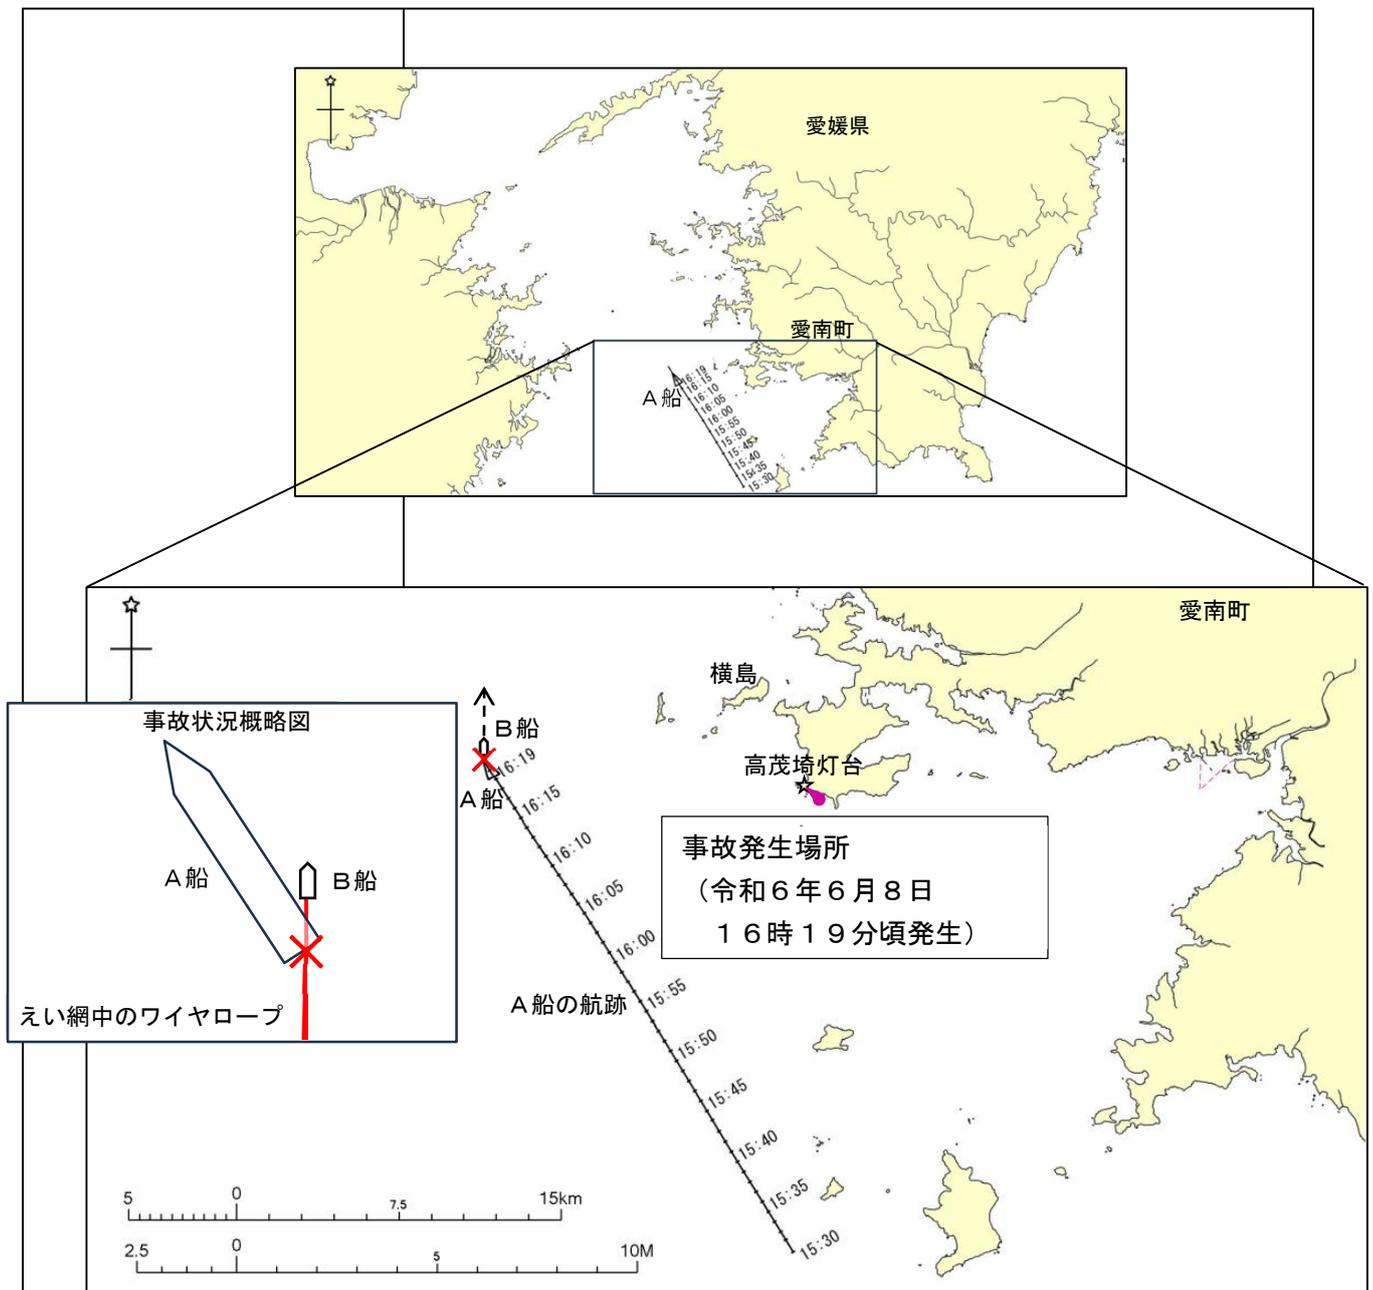
図1 事故発生経過概略図

A 船は、航海士 A が B 船に気付かないまま、B 船の船尾方を B 船の右舷から左舷に向けて通過した。(図 1 参照)

A船は、横島西南西方沖を北西進中、航海士AがB船及び本件ロープに気付かなかったことから、B船の船尾方至近を通過し、本件ロープと接触したものと考えられる。

B船は、えい網しながら北進中、船長Bが、後方から接近する船舶がB船を避けると思い、後方を見張りを行っていなかったことから、A船の接近に気付くのが遅れ、本件ロープとA船が接触したものと考えられる。
