## 船舶事故調査報告書

令和7年9月17日

運輸安全委員会（海事専門部会）議決

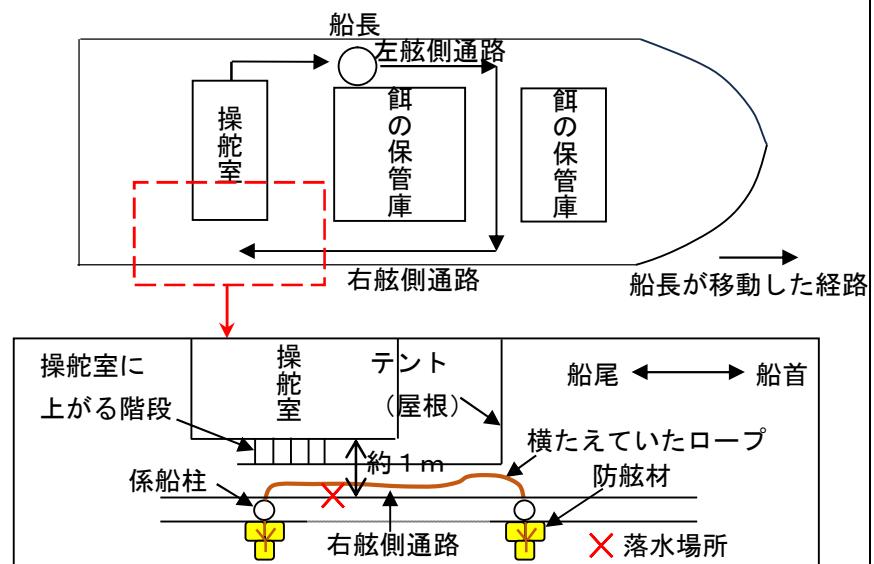
図1 A船の操舵室及び餌の保管庫の配置並びに右舷側通路の状況

A船の甲板から舷縁上面の高さは、約39cmであり、右舷側通路の幅は、約1mであった。

船長は、右舷側通路を通って船首側から船尾側に向かう際、落水した場所辺りが操舵室に上がる階段の踊り場があるために同通路幅が狭くなり、舷側寄りの狭い通路を通行していた。(図1参照)

分析	<p>A船は、西南西進中、船長Aが、右舷側通路の狭くなる舷縁寄りを歩いていたところ、同通路上のロープにつまずいて落水したことから、無人の状態で右旋回しながら北上し、操業中のB船と衝突したものと考えられる。</p> <p>B船は、えい網しながら北西進中、船長Bが、船首部で下を向いて漁獲物の選別を行い、周囲の見張りを行っていなかったことから、接近するA船に気付かず、至近でA船を認めたものの、回避動作をとることができず、A船と衝突したものと考えられる。</p>
原因	<p>本事故は、A船が西南西進中、B船が北西進中、船長Aが、右舷側通路上のロープにつまずいて落水したため、A船が無人の状態で右旋回しながら北上し、また、船長Bが、船首部で下を向いて漁獲物の選別を行い、周囲の見張りを行っていなかったため、A船に気付くのが遅れ、両船が衝突したものと考えられる。</p>
再発防止策	<p>今後の同種事故等の再発防止及び被害の軽減に役立つ事項として、次のことが考えられる。</p> <ul style="list-style-type: none"> <li>・小型船舶の乗組員は、甲板上を歩行する際につまずかないよう、常に甲板上のロープを整理整頓しておくこと。</li> <li>・小型船舶の乗組員は、暴露甲板上では、救命胴衣を着用するこ</li> </ul>

- ・小型船舶の乗組員は、落水等の緊急時の連絡手段として、防水型又は防水パックに入れるなどの防水措置が施された携帯電話を携行すること。
- ・漁船の船長は、操業中、作業に没頭することなく、周囲の見張りを適切に行うこと。

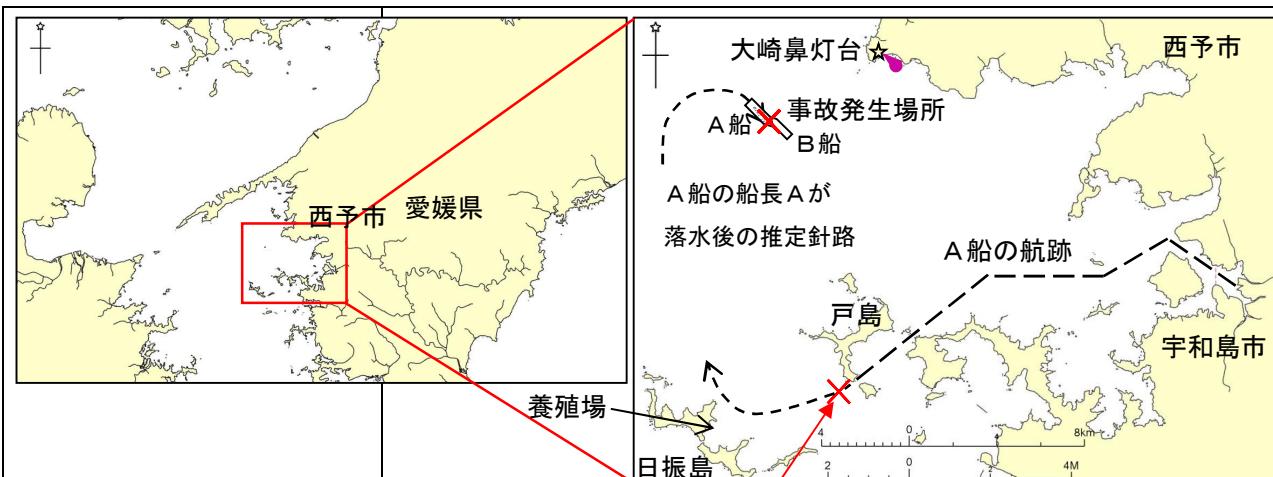
図2 事故発生経過概略図

B船は、船長Bが船首部の右舷側で、乗組員Bが船首部の左舷側で、それぞれ下を向いて漁獲物の選別を行っていたところ、船長Bが左舷船首方約10～20mに接近するA船を認めたが、どうすることもできず、A船と衝突した。（図2参照）

船長Bは、漁獲物の選別作業中、ふだん網に掛かったゴミをまとめて処理する際に他船がいないか周囲を見ていたが、本事故当時、ゴミが少なかったので、同作業に没頭していて周囲の見張りを行っていなかった。
