船舶事故調査報告書

令和7年9月17日

運輸安全委員会（海事専門部会）議決

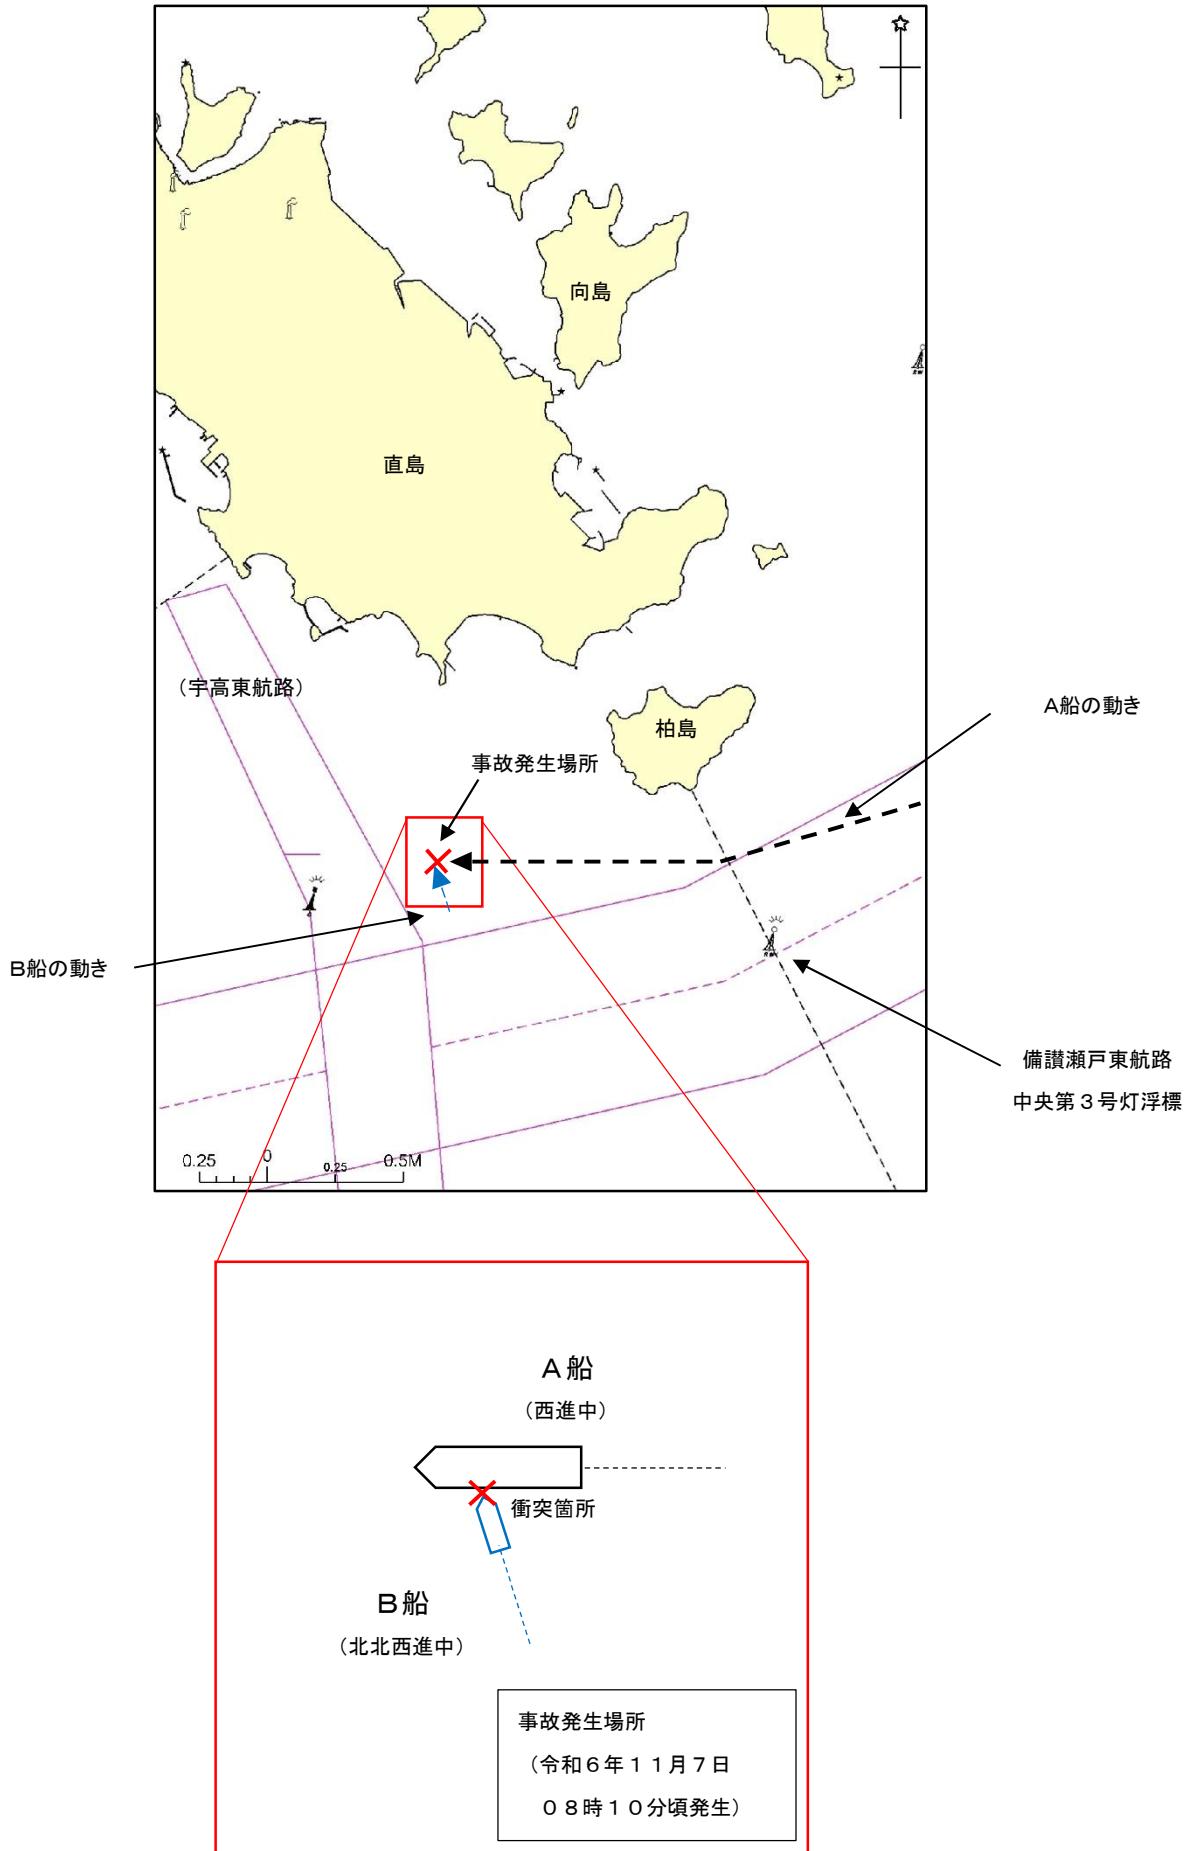
付図1 事故発生経過概略図

機関士Aは、見張りからの報告を受け、手動操舵に切り替え、右舷後方からA船に同航していた自動車運搬船との距離を船橋内で見張りの1人に確認させながら、右舵を取りA船を右転させたが、A船の左舷中央部とB船の船首部とが衝突した。

<p>むように前かがみの姿勢となり、漁獲物の鮮度を保つ目的で、氷を漁獲物に掛ける作業を開始した。</p> <p>船長Bは、氷を漁獲物に掛ける作業を行っていた際、付近の状況を確認しようと顔を上げて船首方を見たところ、前方20m付近にA船の船体を認め、直ちに操舵スタンドに移動した上で主機を後進運転としたが、衝突を回避することができず、B船とA船とが衝突し、衝突の衝撃で胸部を操舵スタンドにぶつけた。</p> <p>船長Bは、B船を後進させてA船から離れた後、主機を中立位置とし、B船の損傷状況を確認し、自力航行が可能であることを確認した。</p> <p>船長Bは、その後、A船に近づいた際、A船乗組員が本事故の発生を海上保安庁に通報したことをその場で聞いたので、自身は船長Bが所属する漁業協同組合に本事故の発生を連絡した。</p> <p>船長Bは、固形式救命胴衣を着用していた。</p> <p>(付図1 事故発生経過概略図 参照)</p>
分析	<p>A船は、西進中、機関士Aが、左舷方から右舷方に横切ろうとするB船がA船に接近していることに気付いたものの針路及び速力を保持したことから、B船を避航する時機を失し、B船と衝突したものと考えられる。</p> <p>機関士Aは、避航船であるB船が、適切な距離を保ってA船を避航する又は增速してA船の船首方を横切ると思ったことから、A船の針路及び速力を保持したものと考えられる。</p> <p>機関士Aは、これまで漁船と接近した際に汽笛を吹鳴しても漁船が避航しなかった経験があり、今回も汽笛を吹鳴しても漁船が積極的に避航しないと思ったことから、汽笛による警告信号を行わなかったものと考えられる。</p> <p>B船は、北北西進中、船長Bが、B船の前部甲板に移動していく寸をのぞき込むように前かがみの姿勢となり漁獲物に氷を掛ける作業を行い、A船の動静に注意を向けておらず、A船に対する継続した見張りを行っていなかったことから、A船との距離が至近になるまで気付かず、A船と衝突したものと考えられる。</p> <p>船長Bは、B船が備讃瀬戸東航路よりも北方に位置しており、A船をはじめとする付近航行船舶は同航路に沿って航行しており、同航路の外側にいるB船に向かってくることはないであろうと思ったことから、B船の前部甲板に移動して漁獲物の整理等を行ったものと考えられる。</p> <p>船長Bは、船舶交通が輻輳する海域では警報が度々鳴ることが煩わしく感じたことから、レーダーのガードリング機能を設定していないかったものと考えられる。</p>

<p>方に航行しているB船がA船を避航するものと思い、同じ針路及び速力を保持したため、また、船長Bが、北北西進中、目視で備讃瀬戸東航路を航行するA船を認めたものの、B船の航行する海域に向かってくことはないと思い、前部甲板のいけすをのぞき込むように漁獲物の整理等を行い、A船に対する継続した見張りを行っていなかったため、A船との距離が至近になるまで気付かず、両船が衝突したものと考えられる。</p>
再発防止策	<p>今後の同種事故等の再発防止に役立つ事項として、次のことが考えられる。</p> <ul style="list-style-type: none"> ・ 船橋航海当直者は、自船が保持船であっても相手船の動静に継続して注意を払い、同船が接近を続けるときは早めに汽笛や発光信号等を活用し、他船との意思疎通を図り、衝突を未然に防ぐこと。 ・ 小型漁船の船長は、航行中は他の作業を行わずに操船に専念するとともに、輻輳海域では周囲の見張りに特に注意を払うこと。 ・ レーダーを備える小型漁船の船長は、操業中で他の漁船が密集する等、使用が困難な場合以外は、レーダーのガードリング機能を使用して、見張りに活用すること。
