船舶事故調査報告書

令和7年9月17日

運輸安全委員会（海事専門部会）議決

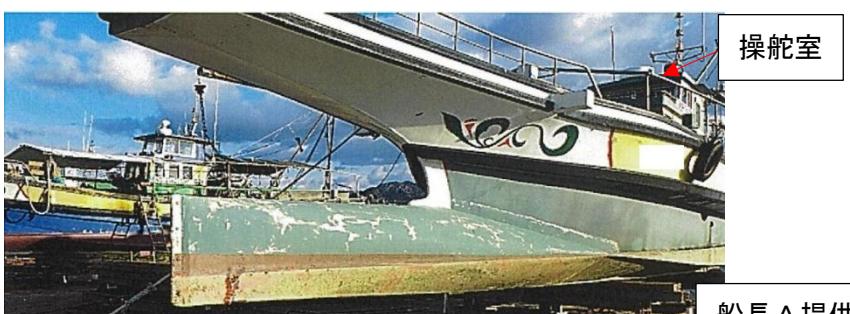
<p style="text-align: right;">操舵室</p> <p style="text-align: right;">船長A 提供</p> <p style="text-align: center;">写真1 A船</p> <p>A船は、約6ノット (kn) の速力（対地速力、以下同じ。）で、手動操舵により今治港の第1防波堤を右舷側に見て航行した後、針路を</p>

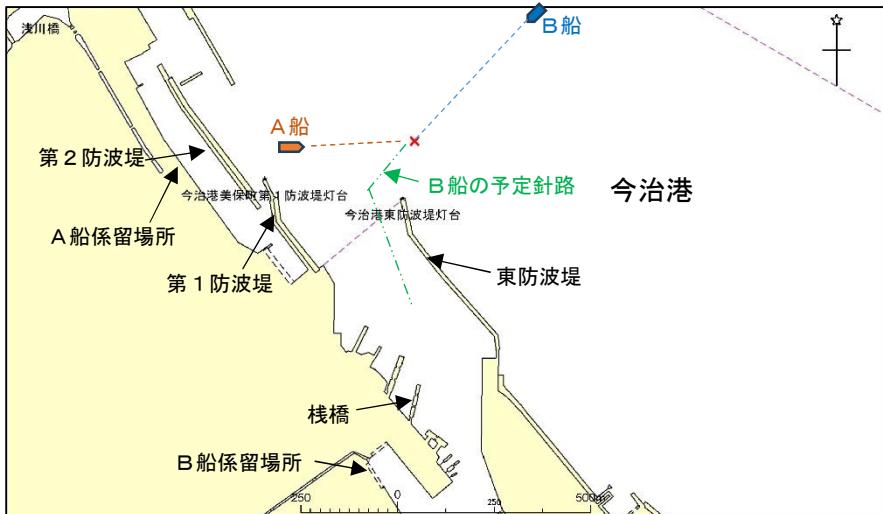
図1 事故発生経過概略図

船長Aは、予想に反してB船が減速しないので、B船との衝突の危険を感じ、急いで主機を後進としたが、A船の船首部とB船の右舷船首部とが衝突した。（図1参照）

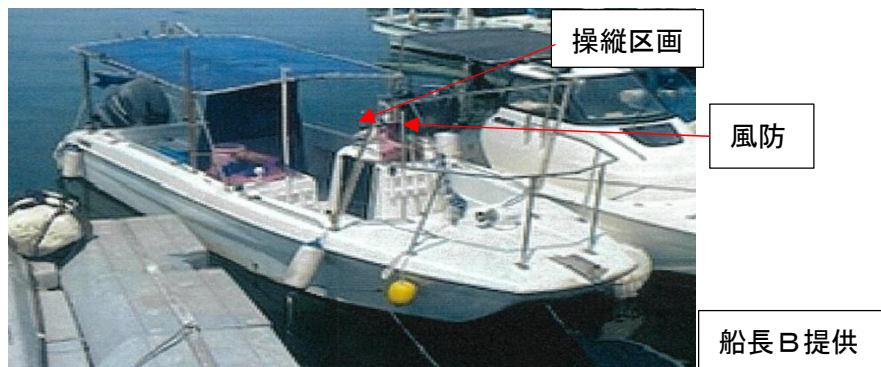
写真2 B船

船長Bは、2人の同乗者を前部甲板に、もう1人の同乗者を後部甲板にそれぞれ腰を掛けさせて休ませ、自身も疲れていて、注意力が散漫になっていると感じていたが、操縦区画で立って操船に当たった。

<p>面の風防越しに前を見ていたが、右舷船首方から接近してくるA船に気付かないまま、A船と衝突した。</p> <p>船長Bは、B船をA船に寄せて船長Aに謝罪し、B船の同乗者のけがの有無を確認した後、118番通報を行った。</p> <p>B船は、自力で航行して今治港の桟橋で同乗者3人を降ろした後、マリーナに向かった。</p> <p>船長Bは、今治港東防波堤灯台を過ぎた辺りで左転するつもりであったので、変針方向に意識が向いていた。</p> <p>B船の操縦区画の前面の風防は汚れており、前方が見えにくかった。</p> <p>B船の同乗者は、全員が下を向いていて、前方を見ていなかった。</p> <p>A船及びB船には、汽笛がなく、携帯式エアホーンなどの音響信号器具を備えていなかった。</p> <p>A船及びB船の乗船者は、全員が救命胴衣を着用していた。</p>
分析	<p>A船は、東進中、船長Aが、予想に反してB船が減速しないので、左舷船首方から接近してくるB船との衝突の危険を感じ、急いで主機を後進運転としたものの、継続した見張りを行わなかつたことから、減速する時機が遅れ、B船と衝突したものと考えられる。</p> <p>船長Aは、左舷船首方に南西進するC船とその後方を同航するB船を視認した際、B船がA船の存在に気付いていて、いずれB船が今治港東防波堤灯台に近づくと減速すると思ったことから、C船とB船の間を通航することとして航行を続けたものと考えられる。</p> <p>B船は、南西進中、船長Bが、疲れから注意力が散漫になった状態で、前面の風防越しに前を見ていたものの、適切な見張りを行っていないことから、右舷船首方から接近してくるA船に気付かず、A船と衝突したものと考えられる。</p> <p>船長Bは、B船の風防が汚れていて前方が見えにくかったこと、及び今治港東防波堤灯台を過ぎた辺りで左転するので、変針方向に意識が向いていたことから、右舷船首方から接近してくるA船を見落としたものと考えられる。</p>
原因	<p>本事故は、A船が東進中、B船が南西進中、船長Aが、左舷船首方にB船を視認した際、B船がA船の存在に気付いていたものの、いずれB船が減速すると思い、継続した見張りを行わなかつたため、減速する時機が遅れ、また、船長Bが、変針方向に意識が向いていて、更に疲れから注意力が散漫になった状態で、適切な見張りを行っていないため、A船に気付かず、両船が衝突したものと考えられる。</p>

<p>る動作をとること。</p> <ul style="list-style-type: none">・小型船舶の船長は、疲れを感じている場合は操船を中止し、十分に休息してから操船を再開すること。・小型船舶の船長は、目視による見張りが適切にできるよう風防などの汚れを取り除いておくこと。・小型船舶の船長は、汽笛を備える必要のない船舶であっても携帯式エアホーンなどの音響信号器具を備え、注意喚起信号を行うこと。
--	----------------------------------------------------------------------------------------------------------------------------------------------------------------------------------------------------------------------------------------------
