# 船舶事故調査報告書

令和7年9月17日

| 事故種類 | 乗揚 |
| 事故の概要 | 貨物船新太陽丸は、左転中、岩場に乗り揚げた。 |

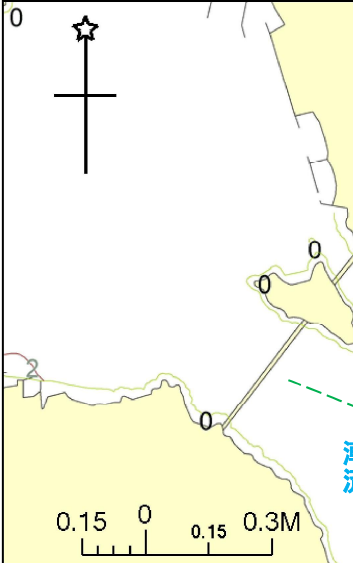
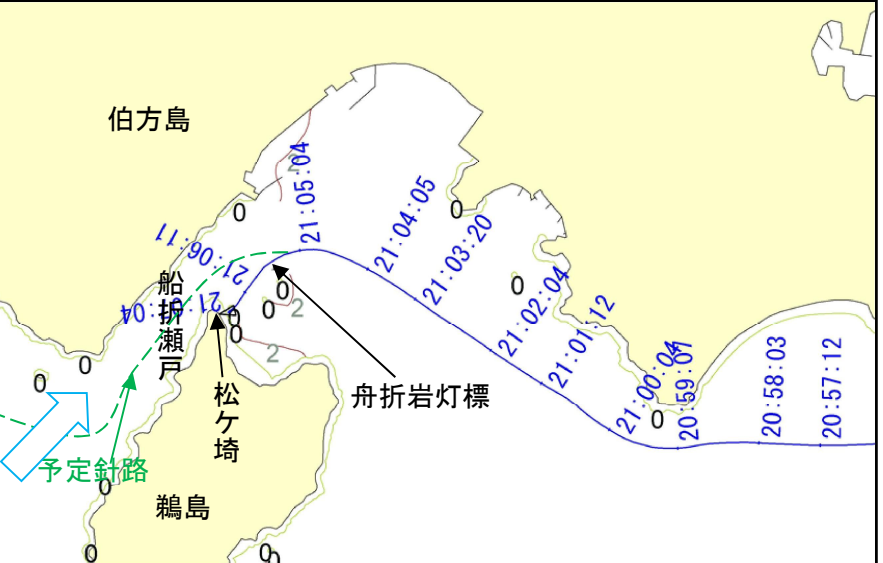
| | <p>たものの、本船は松ヶ崎に向けて航行を続け、主機を中立としたが、同崎の岩場に乗り揚げた。(図1参照)</p> |

| | <p>が、舟折岩灯標を左舷方に見て大きく左舵を取ったことから、船首を同瀬戸の中央に向けることができず、松ヶ崎の岩場に乗り揚げたものと考えられる。</p> <p>船長は、船折瀬戸を通航するのが2回目で不慣れであったことから、左舵を取り過ぎたものと考えられる。</p> <p>船長は、本事故時、自らの判断で操船を行っていたものの、これまでに船折瀬戸を船長として操船した経験が幾度もあった機関員の「舟折岩に近寄り過ぎ」との声を聞き、舵を中央に戻したものと考えられる。</p> <p>船長は、船折瀬戸の海域に詳しくなかったものの、同瀬戸の中央を電子海図表示装置に残された過去の航跡を辿って操船すれば良いと思ったことから、同瀬戸を通航しようとしたものと考えられる。</p> |

| 再発防止策 | <p>今後の同種事故等の再発防止に役立つ事項として、次のことが考えられる。</p> <ul style="list-style-type: none"> <li>・ 船長は、屈曲する狭い水路を通航する際、水路の可航幅や潮流の影響等を十分に考慮した操船を行うこと。</li> <li>・ 船長は、屈曲する狭い水路を通航することに慣れていない場合、潮待ちをするなど潮流が緩やかになるのを待って通航すること。</li> </ul> |
