船舶事故調査報告書

令和7年9月17日
運輸安全委員会（海事専門部会）議決

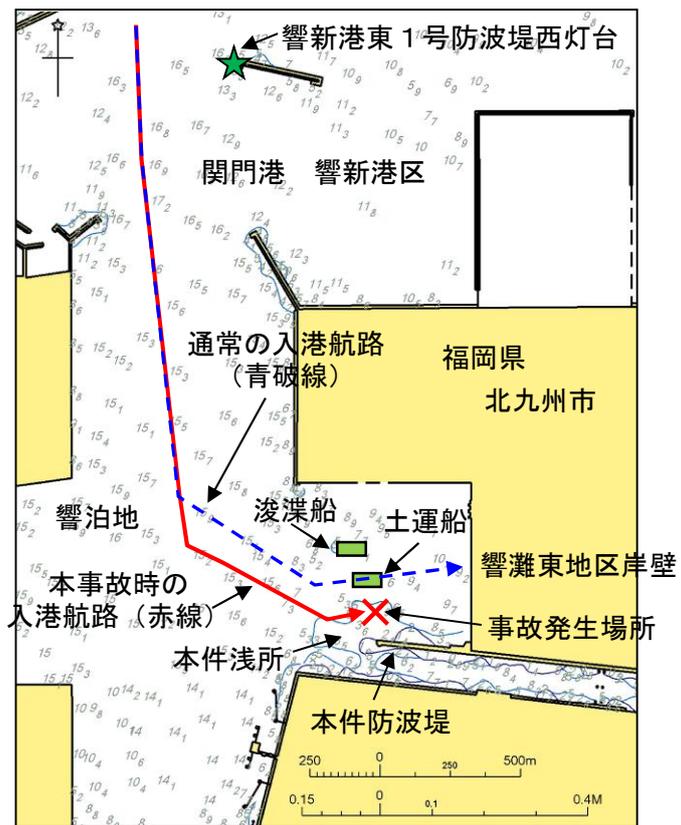
図1 事故発生経過概要図

事故種類	乗揚
発生日時	令和6年6月6日 11時28分頃
発生場所	関門港響新港区 響新港東1号防波堤西灯台から真方位167° 1.1海里（M）付近 （概位 北緯33° 56.2′ 東経130° 46.8′）
事故の概要	多目的自航式起重機船CP-5001は、入港操船中、浅所に乗り揚げた。
事故調査の経過	令和6年7月17日、主管調査官（門司事務所）を指名 原因関係者から意見聴取手続実施済
事実情報	
船種船名、総トン数	多目的自航式起重機船 CP-5001、4,801トン
船舶番号、船舶所有者等	141607、五洋建設株式会社
乗組員等に関する情報	船長、一級（航海）
負傷者	なし
損傷	船体中央部船底に擦過傷
気象・海象	気象：天気 晴れ、風向 東南東、風速 約2m/s、視界 良好 海象：波高 約0.1m、潮汐 下げ潮の中央期、潮高 約127cm （脇田）
事故の経過	<p>本船は、船長ほか14人が乗り組み、響灘沖合での作業（以下「本件作業」という。）を終え、響灘東地区岸壁に接岸する目的で、船長が操船し、乗組員1人がレーダー等を使用した見張りについて入港していた。</p> <p>船長は、本船の入港航路上に、作業中の浚渫船と土運船が停泊しており、土運船と響灘水路防波堤（以下「本件防波堤」という。）の間に約200mの余裕があったので、その間を海図で水深を確認することなく本船を航行させていたところ、本船は、本件防波堤の北側に広がる浅所（以下「本件浅所」という。）に乗り揚げた。（図1参照）</p>

本船は、入港中、入港航路上の停泊船と響灘水路防波堤との間を航行したことから、本件浅所に乗り揚げたものと考えられる。

船長は、本件作業に従事し始めた頃、本件浅所の存在を海図で確認していたが、その後、入港操船を繰り返すうちに本件浅所の存在を忘れており、本事故発生時、海図で水深を確認しなかったことから、入港航路上の停泊船を認めた際、同停泊船と本件防波堤との間に本船を航行させたものと考えられる。

<p>船長が海図で水深を確認しなかったため、本件浅所に乗り揚げたものと考えられる。</p>
再発防止策	<p>船長は、本事故後、入港航路上の停泊船の存在等により航路を変更する場合は、海図等で水深を確認するとともに、安全な航路を選定できない場合には、相手船の移動を調整することとした。</p> <p>今後の同種事故等の再発防止に役立つ事項として、次のことが考えられる。</p> <ul style="list-style-type: none">・ 船長は、慣れた海域を航行する場合であっても、海図等により、浅所の位置等、航行に支障となる危険な箇所の状況を確認して操船するとともに、乗組員とそれらの情報を共有し、必要時には適切に操船上の助言を受けられるようにすること。
