# 船舶事故調査報告書

令和7年9月17日

| 事故種類 | 衝突（防波堤） |
| 事故の概要 | 貨物船第七藤進は、出港中、防波堤に衝突した。 |

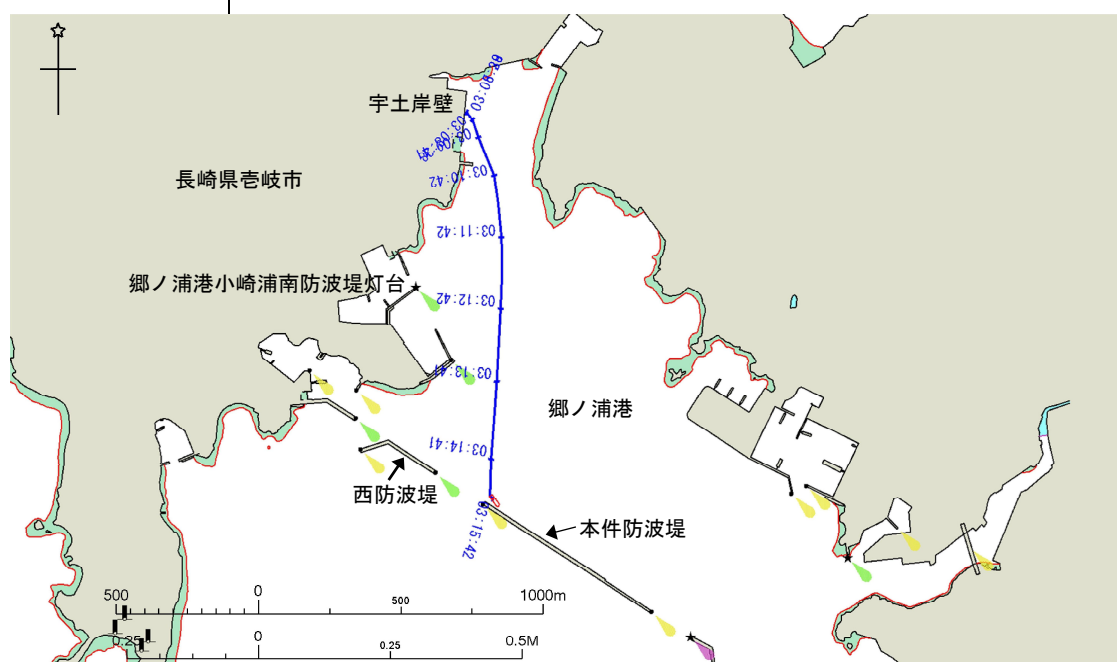
図 1 航行経路図

| 事故の経過 | <p>本船は、船長ほか4人が乗り組み、郷ノ浦港の宇土岸壁を離岸した後、西防波堤と中防波堤（以下「本件防波堤」という。）との間を通る予定で佐賀県唐津市唐津港に向けて出航した。</p> <p>船長は、単独の航海当直につき、レーダー及びGPSプロッターを作動させて離岸直後に周囲の状況を確認後、目視のみで見張りを行いながら進路を徐々に西防波堤と本件防波堤との間に向けるつもりで、手動操舵により約8ノットの対地速力で本船を南進させていた。</p> <p>船長は、出港中、コンソール上で船尾灯が消灯している状態を示すランプが点灯していることに気付き、本件防波堤までまだ距離があると思い、操舵室から船尾方を見て船尾灯の点灯状況を確認していたところ、本船の船首部が本件防波堤に衝突した。</p> <p>（図1 参照）</p> |

本船は、出港中、船長が、船尾灯の点灯状況を確認しようと船尾方を見て、船首方の見張りを行っていなかったことから、本件防波堤に衝突したものと考えられる。

- ・ 船長は、航行中、操船に専念し、常時、周囲の見張りを適切に行うこと。
- ・ 船長は、慣れた海域を航行する場合であっても、航海計器等を活用して周囲の障害物との位置関係を常に確認すること。
