船舶事故調査報告書

令和7年9月17日
運輸安全委員会（海事専門部会）議決

| 事故種類 | 衝突（消波ブロック） |
| 事故の概要 | 小型兼用船黎洋丸は、航行中、消波ブロックに衝突した。 |

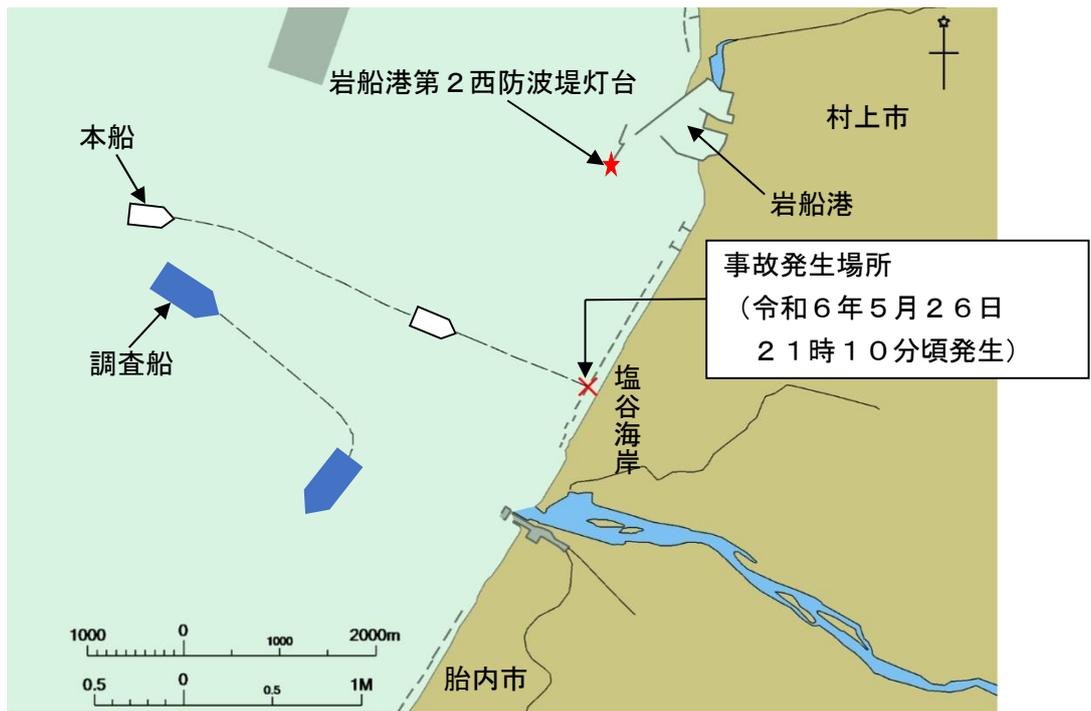
付図1 事故発生経過概略図

| | <p>ロックが設置されていることを知っていた。</p> <p>船長は、調査船が船尾からワイヤで海中に下ろした調査機器をえい航しながら作業を行っていたので、不用意に近づくことがないように目視やレーダー画面で調査船の動静や自船との船間距離を確認することに気を取られ、消波ブロックとの位置関係を見ていなかった。</p> <p>船長は、慣れた海域であり、陸岸に近づいたとしても小回りで調査船の後方につけられるとの油断があった。</p> <p>乗組員は、本事故時、後部甲板上に置いてある網の上に座っていて、本船が消波ブロックに接近していることに気付かなかった。</p> <p>(付図1 事故発生経過概略図 参照)</p> |
| <p>分析</p> | <p>本船は、塩谷海岸沖を東南東進中、船長が、船位の確認を適切に行っていなかったことから、塩谷海岸沖に設置されている消波ブロックに接近していることに気付かず、消波ブロックに衝突したものと考えられる。</p> <p>船長は、慣れた海域で油断があったことから、本船の右舷側の調査船との距離やその動静を目視やレーダー画面で確認することにのみ意識を向け、自船と消波ブロックとの位置関係を継続的に確認していなかったものと考えられる。</p> |
| <p>原因</p> | <p>本事故は、夜間、本船が、塩谷海岸沖を東南東進中、船長が、調査船との距離やその動静を確認することに意識を向け、船位の確認を適切に行っていなかったため、塩谷海岸沖に設置されている消波ブロックに接近していることに気付かず、消波ブロックに衝突したものと考えられる。</p> |

| <p>再発防止策</p> | <p>今後の同種事故等の再発防止に役立つ事項として、次のことが考えられる。</p> <ul style="list-style-type: none"> ・ 小型船舶の船長は、特定のことだけに意識を向け続けることなく、常時、周囲の適切な見張りを行って、船位を確認しながら航行すること。 ・ 小型船舶の船長は、慣れた海域であっても、夜間等に航行する場合には、可能な限り、他の乗組員を見張りの補助に当たらせること。 |
